Kalk

in der Denkmalpflege

Bindemittel in der Restaurierung
Erfahrungsberichte aus der Praxis

Kalk – ein unverzichtbarer Baustoff in Geschichte und Gegenwart¹

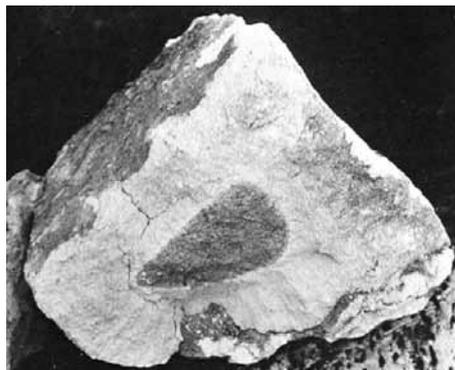
Abb. 1: Branntkalk (CaO) mit „totem Herz“. Unterschiedliche Temperaturen – beim vorindustriellen Kalkbrand ganz natürlich – führen zu Partien, die nicht löslich sind, weil sie nicht genügend oder zu hoch gebrannt wurden. Diese Teile verursachen die „Kalkspatzen“ der „trocken“ (also gemeinsam mit dem Sand) gelöschten Kalkmörtel (Foto: Hammer 2001)

sich zwangsläufig Teile, die nicht ausreichend oder zu stark gebrannt wurden (Abb. 1). Diese Teile, Kalkspatzen genannt, bilden einen Teil des Zuschlagsstoffs und dienen zugleich im Rahmen des natürlichen „Sinterprozesses“ als Bindemitteldepot. Bei der natürlichen, normalen Befeuchtung durch thermische Kondensation und Infiltration (z. B. Schlagregen) und der damit verbundenen Entstehung von Kohlensäure lösen sich geringe Teile des Bindemittels, also des Calciumcarbonats. Der Prozess der Trocknung beginnt an der Oberfläche und durchzieht unter normalen Bedingungen die Matrix des porösen Systems von Mörtel und Tünche. Dabei rekristallisiert das gelöste Calciumcarbonat und führt damit zu jener „Selbstheilung“⁶ des Kalkmörtels, die wir auch Sinterprozess nennen. Die Mauersteine kleben bei einem Kalkmörtel nicht aneinander wie bei einem Zementmörtel. Der Kalkmörtel erhält seine Festigkeit im Wesentlichen nicht durch Ionenbindung, sondern durch eine „Verfilzung“ von Calcit-Kristallen. Das so gefertigte Mauerwerk und auch der Kalkputz mit seinen natürlichen Fröhschwundrissen sind technisch gesehen „schubweich“, d. h. sie können Vibration, Schall und Deformationen recht gut absorbieren. Diese mehr als 10 000 Jahre alte, bis in die erste Hälfte des 20. Jahrhunderts geübte Bautechnik hat die hohe Recycling-Rate von ca. 80 Prozent – gegenüber einem heutigen Wert von ca. 5 Prozent –, d. h. die Steine bzw. Ziegel, aber auch der Mörtel (als Zuschlagstoff) sind wieder verwendbar.⁷

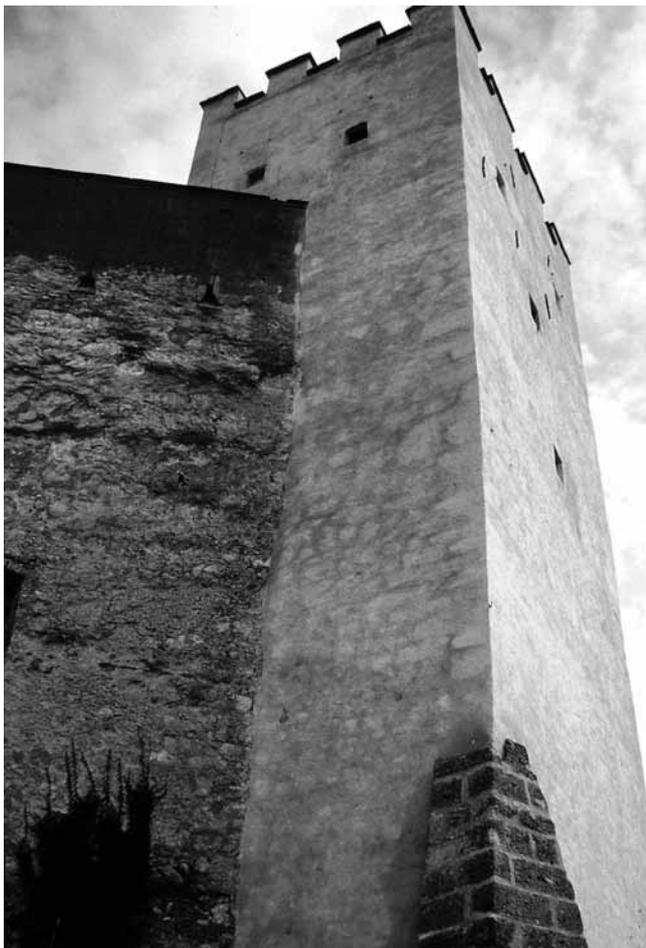
Abb. 2: Salzburg, Feste Hohensalzburg, sog. Reck-Turm, nordwestliche Seite, Putz 16. Jahrhundert. Ansicht 2 Jahre nach der Reparatur in der historischen, am Objekt feststellbaren Kalktechnik (Reparatur mit 8 Raumteilen (RT) Sumpfkalk, 3 RT Trasskalk [TRASSIT Plus MM], 26 RT Edersand/Großgmain, 6 RT 0–3 mm Walsersand 0–8 mm, 4 RT Kalksplitter, etwas Ziegelmehl). Der zweifache Schlussanstrich besteht aus dem verdünnten Reparaturmörtel (mit Sumpfkalk 6 Jahre), ist also nicht weiß und altert entsprechend der Sandfarbe (Foto: Hammer 1993)

möglichst sparsame Umgang mit Material und Arbeit. Zu diesem sparsamen Umgang gehörte auch die regelmäßige Pflege und Reparatur mit Kalkmörtel und Kalkfarben: Bei Fassaden ca. alle 20–50 Jahre, bei größeren Innenräumen ca. alle 10–20 Jahre. Diese historische Praxis der Reparatur und Pflege wirkte nicht nur ästhetisch renovierend, sondern auch technisch konservierend. Vorhandene Substanz respektierte man weitgehend und entfernte sie nur dann, wenn sie – vom handwerklichen Standpunkt aus betrachtet – technisch nicht zu erhalten war. Ästhetisches Ziel der historischen Reparatur war auf der technischen Ebene die Herstellung von Ansehnlichkeit im Sinne von Gepflegtheit, nicht von Neuheitswert. Bei der Wahl des Farbtons und anderer gestalterischer Mittel sind unsere Vorfahren recht unbekümmert mit dem vorhandenen Bestand umgegangen und haben ihr eigenes Gestaltungsbedürfnis verwirklicht. Aber sie hielten zugleich an den traditionellen Materialien und Methoden der Reparatur fest und zerstörten nichts ohne Not. Diesem üblichen Vorgehen der Handwerker verdanken wir die Existenz und Kenntnis von originalen Oberflächen, von ursprünglichen und späteren historischen Phasen (Abb. 2).

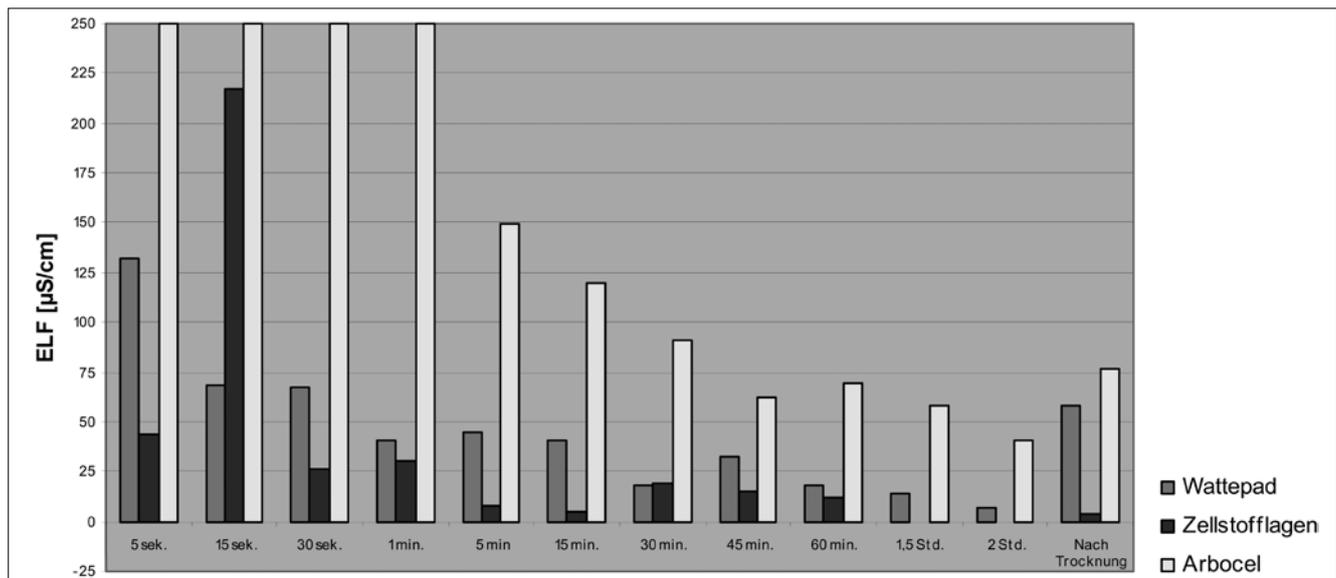
Abb. 3: Test zum Nachweis der Effizienz von Kurzzeitkompressen mit verschiedenen Kompressenmaterialien: Wattepad, Zellstofflagen, ARBOCEL mit Japanpapier. Der Salztransport ist in der ersten Minute am höchsten, die ARBOCEL Komresse zeigt die höchste Effizienz (Diagramm: HAWK/Elodie Rossel 2007)

induzierte – konvektive Wassertransport. Untersuchungen der HAWK haben außerdem ergeben, dass der diffusive Salztransport in den ersten 15–30 Sekunden einer Kompressenbehandlung recht hoch ist (Abb. 3).²⁶ Dies kann man sich – vor allem bei wasserempfindlichen Oberflächen – zunutze machen, indem man die Oberfläche nur kurz mit einem saugfähigen Material, z. B. einem Schwamm, abtupft. Seit 1980 wird in der österreichischen Denkmalpflege auch temporär aufgetragener Kalkmörtel als Kompressen zur Salzverminderung verwendet.²⁷ Diesen Kompressenputz kann man z. B. im Herbst auch ohne Gerüst im Sockelbereich auftragen. Der Putz sollte dann noch während der kalten Jahreszeit an einem trockenen Tag wieder entfernt werden, um die „Rückwanderung“ der im Kompressenputz kristallisierten Salze zu verhindern.²⁸

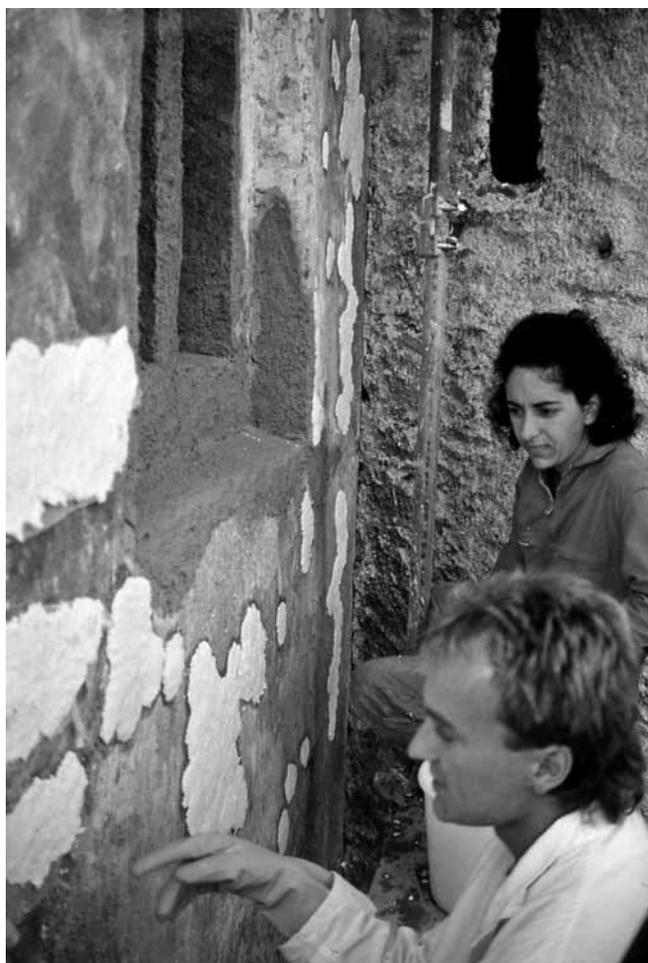
Abb. 4: Weißenkirchen/Niederösterreich, Pfarrkirche, oktogonaler Turm aus Ziegelmauerwerk, 1. Hälfte 14. Jahrhundert mit Resten des ursprünglichen geglätteten Putzes in Kalkfresko-Technik: hier Konservierung des originalen Putzes mit Ammoniumcarbonat-Kompressen zur Re-Konversion des Gipses zu Kalk (s. a. Farbtafel III.1, III.2; Foto: Hammer 1990)

1, 2: Weißenkirchen/Niederösterreich, Pfarrkirche, oktogonaler Turm aus Ziegelmauerwerk, 1. Hälfte 14. Jahrhundert mit Resten des ursprünglichen geglätteten Putzes in Kalkfresko-Technik, großer Turm mit ursprünglichem, rau abgezogenen Putz von 1502. Durch die Gurtgesimse ist der Putz von 1502 vor übermäßiger Feuchtigkeit geschützt und trotz großer Pflegeabstände (2 Pflegephasen nachweisbar) über fast 500 Jahre erhalten. Restaurierung (Kooperation von Restauratoren und Handwerkern) 1998. Großer Turm: Reparatur mit Baustellenmörtel (Kalk mit 5 Prozent Trass, Sand aus dem nahen Waldbach, Kalksplitter), vor dem Anwerfen wird sorgfältig vorgeschlämmt, Pflügetünche aus Sumpfkalk (6 Jahre) und Erd-Pigmenten. Kleiner Turm: Konservierung des originalen Putzes mit Ammoniumcarbonat-Kompressen zur Re-Konversion des Gipses zu Kalk (s. Abb. 4, S. 23), Rekonstruktion der Kalkglätte a fresco mit Baustellenmörtel und Sumpfkalk und Feinsilikaten (Farbtafel III.2). Nach 20 Jahren (III.1) wäre eine Pflege der exponierten Teile des Turmhelms mit Kalktünche (mit Feinsilikaten) notwendig (Fotos: Hammer 1990, 2010)
