Salze und Salzbehandlung in der Konservierung von Wandmalerei und Architekturoberfläche

in: Michael Petzet (Hrsg.), Salzsäden an Wandmalereien. Beiträge einer Fortbildungsveranstaltung der Restaurierungswerkstätten des Bayerischen Landesamts für Denkmalpflege am 28./29. November 1988, Arbeitsblätter des Bayerischen Landesamts für Denkmalpflege, Band 78, München 1996, S. 81-106)

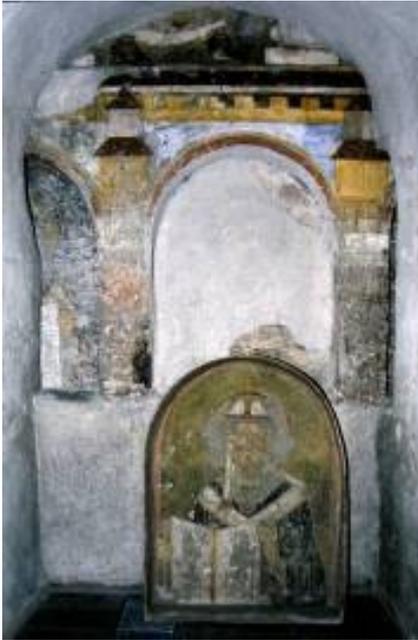
Abb. 1: Salzburg, Nonnberg, Stiftskirche ehem. Paradies, Wandmalerei Mi. 12. Jh., 1977 abgenommene und übertragene Nische. Bei der Abnahme werden Salze mit(ab)genommen und können zu weiteren Schäden führen. Foto Hammer 1988

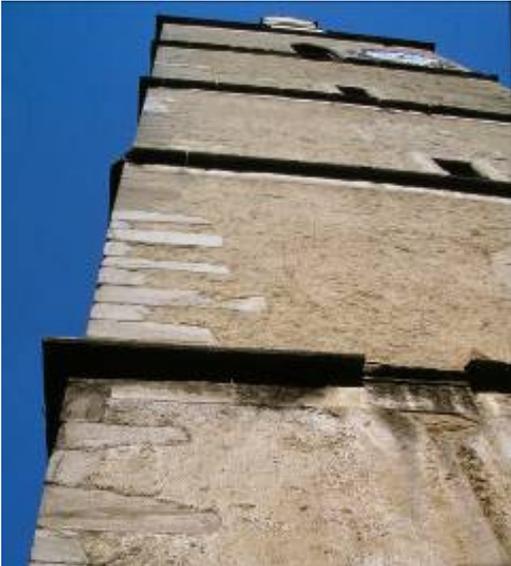
Abb. 2: Weissenkirchen / Niederösterreich, Pfarrkirche, Hauptturm, Westfassade, rau abgezogener, einschichtiger Verputz von 1502 auf Bruchsteinmauerwerk, vor der Konservierung. Durch die Wasserschlaggesimse ist der Verputz gegen übermäßige Feuchtigkeit geschützt. Wo dieses Gesims beschädigt ist, beginnen die Schäden durch Vergipsung. Foto Hammer 1989

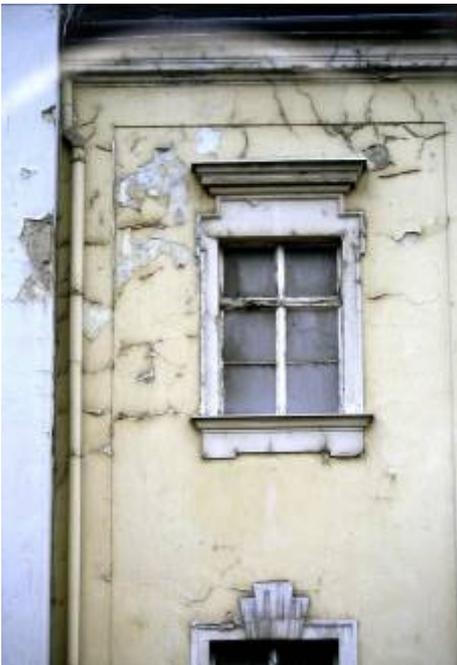
Abb. 3: Wien 1, Schottenkirche, Langhaus, Südfassade, Detail. Durch Schäden an der Dachdrainage ist der Verputz mit Salzen kontaminiert. Durch den filmbildenden Anstrich kristallisieren die Salze hinter der Oberfläche. Der Verputz verwittert unter dem Anstrich. Foto Hammer ca. 1985

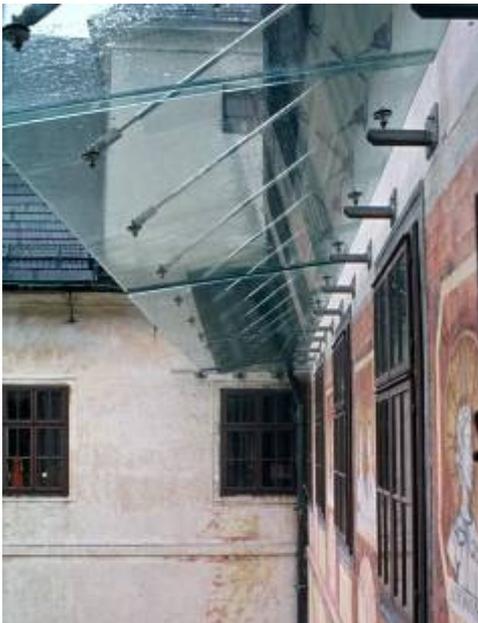
Abb. 4: Forchtenstein / Burgenland, Burg, innerer Hof, Fassadenmalerei 1687. Durch ein modernes Glasdach wird der Einfluß normaler Verwitterung auf die Fassadenmalerei verringert. Foto Hammer 1993

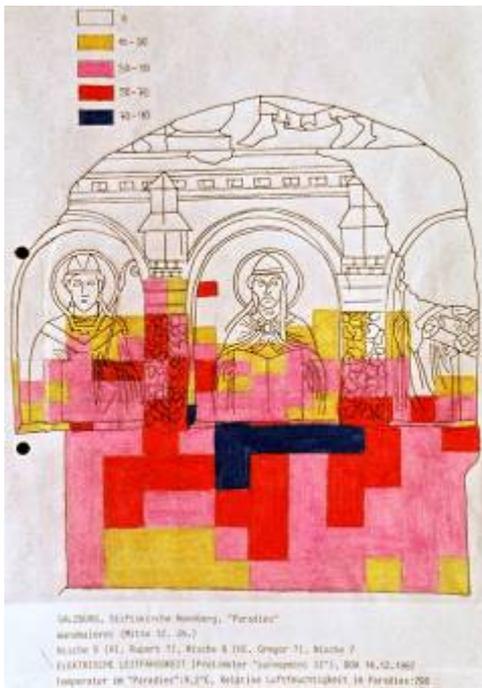
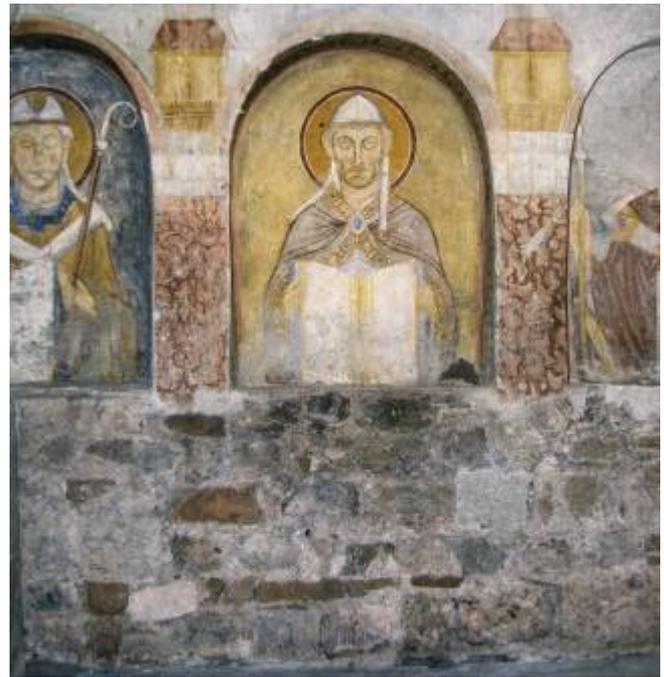
Abb. 5 und 6: Salzburg, Nonnberg, Stiftskirche, ehem. Paradies, Wandmalerei Mi. 12. Jh., Detail; links: Die Messung der elektrischen Leitfähigkeit der Oberfläche visualisiert in diesem Fall starken Befall des Verputzes von 1955 im Sockelbereich mit hygroskopischen Salzen; rechts: Der kontaminierte Sockelverputz wurde entfernt. Foto Hammer 1991

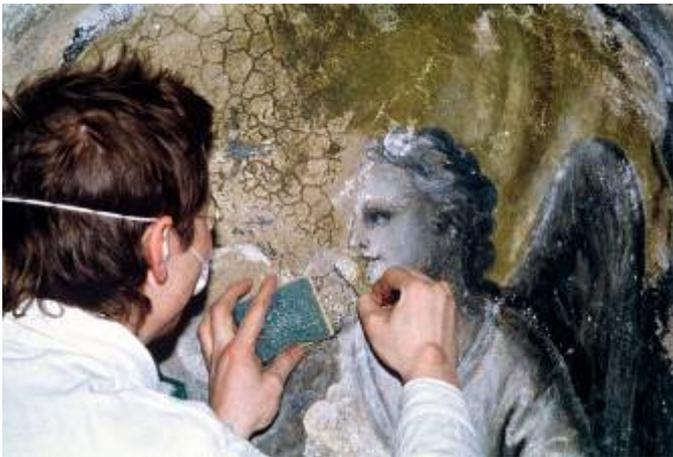
Abb. 7: Dürnstein / Niederösterreich, ehem. Stiftskirche, Krypta, Wandmalerei 1718 von W. E. Priefer v. Miesbach. Mechanische Entfernung von "Salzausblühungen" mit Glasfaserstift und Silikonradiergummi. Foto Hammer 1986

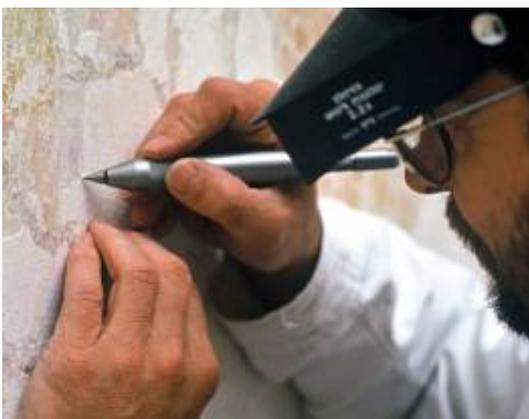
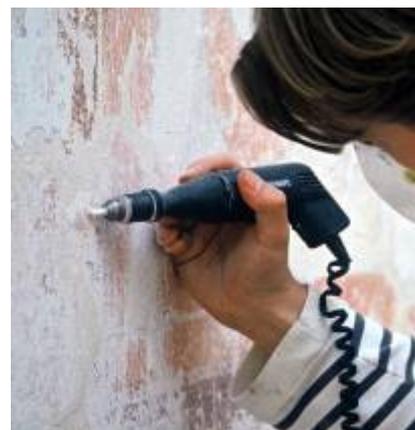
Abb. 8 und 9: Forchtenstein / Burgenland, Burg, innerer Hof, Ostwand, Fassadenmalerei 1687. Versinterte und vergipste Übertünchungen, Oxalatfilm. Mechanische Entfernung mit Mikromeißel und rotierender Glasfaser. Foto Hammer 1993

¹⁰⁷ die Einsätze der Glasfaserstifte werden mit Zigarettenpapier (eventuell doppelt) umhüllt und als Schleifköpfe in Kleinbohrmaschinen gespannt (Idee Claudia Podgorschek). Durch die Länge der freistehenden Glasfaser kann die Intensität der mechanischen Aktion gut gesteuert werden. Sogar dünne Filme können so entfernt werden und so (manchmal) das an der Wand und im Freien (auch sicherheitstechnisch) sehr umständlich handhabbare Mikrosandstrahlgerät ersetzen. siehe auch: Plenderleith 1956, Lazzarini-Tabasso 1986, Tabasso 1988.

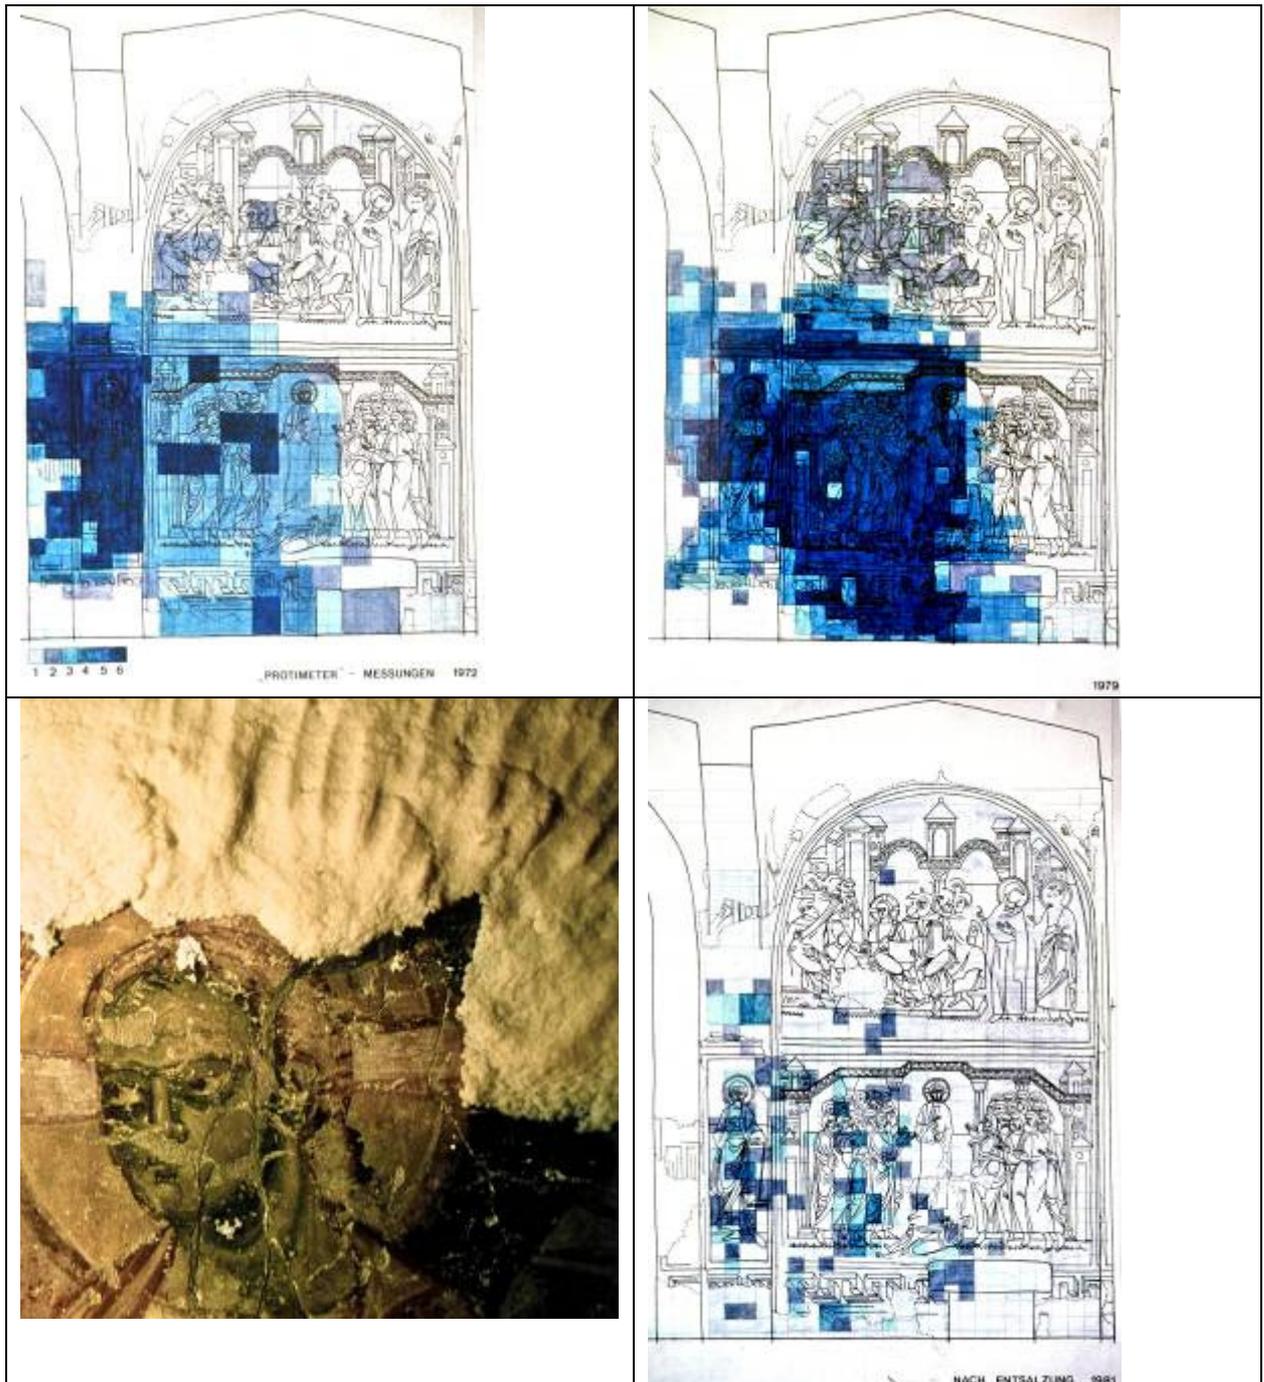
Abb. 10 - 13: Lambach / Oberösterreich, Stiftskirche, ehem. Läuhaus, Wandmalerei um 1080; oben und rechts unten: Periodische Messung der elektrischen Leitfähigkeit der Oberfläche: (li. oben) 1972 (M. Koller): Infiltration von mit Salzen belastetem Wasser links vom Pfeiler; (re. oben) 1979: Drei Jahre nach Entfernung der Infiltrationsquelle haben sich die Salze durch hygroskopische Feuchtigkeit beträchtlich ausgebreitet und Schäden verursacht; (re. unten) 1981: Nach 4 Salzverminderungskompressen (li. unten, 1980) ist die Salzkonzentration soweit reduziert, daß bei periodischer Pflege keine Schäden mehr auftreten. Foto Hammer 1980

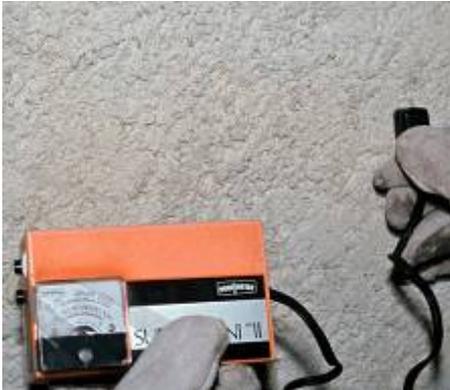
Abb. 14: Messung der elektrischen Leitfähigkeit der Oberfläche

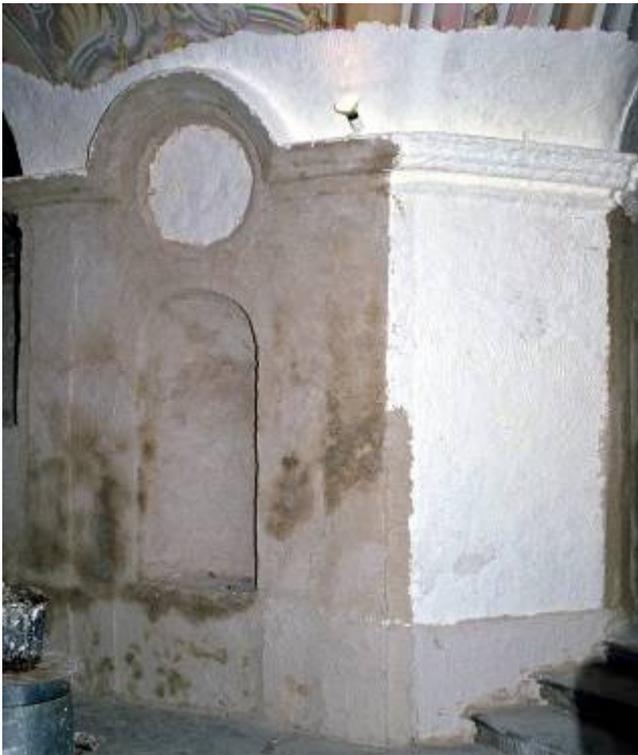
Abb. 15: Dürnstein / Niederösterreich, ehem. Stiftskirche, Krypta, Verputz, Kalksandstein, Stuck, Wandmalerei 17./18. Jh., Salzverminderung mit verschiedenem Kompressenaufbau: auf Wandmalerei, Stein und Stuck Japanpapier und Zellstoff, teilweise stabilisiert mit Kalkmörtel; auf Verputz Polyamidvlies und Kalkmörtel. Die hygroskopischen Flecken und "Verfressungen" des Kompressenverputzes zeigen die Wirkung der Methode. Foto Hammer 1987

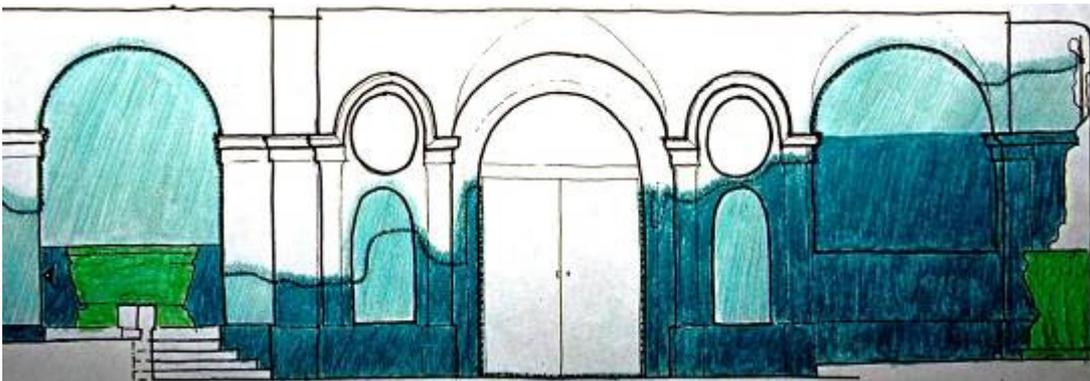
Abb. 16: Dürnstein / Niederösterreich, ehem. Stiftskirche, Krypta, Verputz, Kalksandstein, Stuck, Wandmalerei 17./18. Jh., Obergrenze der elektrischen Leitfähigkeit der Oberfläche, Salzverminderung mit verschiedenem Kompressenaufbau: auf Wandmalerei, Stein und Stuck Japanpapier und Zellstoff, teilweise stabilisiert mit Kalkmörtel; auf Verputz Polyamidvlies und Kalkmörtel. BDA/ Zeichnung Berzobohaty 1987

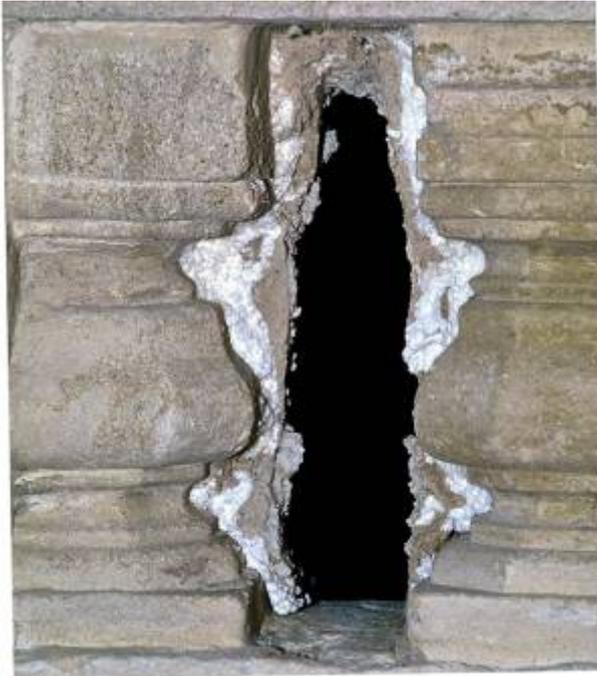
Abb. 17: Dürnstein / Niederösterreich, ehem. Stiftskirche, Krypta, Kalksandstein 17. Jh.; Aufbau der Komresse zur Salzverminderung: Zellstoff, der mit Kalkmörtel stabilisiert ist. Foto Bundesdenkmalamt 1987

¹³⁴ in Dürnstein/NÖ, Krypta, Wandmalerei und Stein 17./18.Jh., 1986, siehe Hammer et al. 1986; Parz/OÖ, Schloß, Südfassade, Wandmalerei um 1580, geglückter Versuch einer gesprühten Schutzkomprese an der Fassade (gemeinsam mit Herbert Schwaha, dem an dieser Stelle für seinen Beitrag gedankt sei); Forchtenstein/Burgenland, Burg, Sockel-"Entsalzung" und Schutzkomprese, die schon zwei Winter überdauert hat. Die Alkalität des Kalks wirkt offenbar biostatistisch, siehe Hammer 1993. Möglicherweise wird durch diese Methode auch die Sulfat-blockierende Wirkung der reinen Mörtelkomprese eingeschränkt.

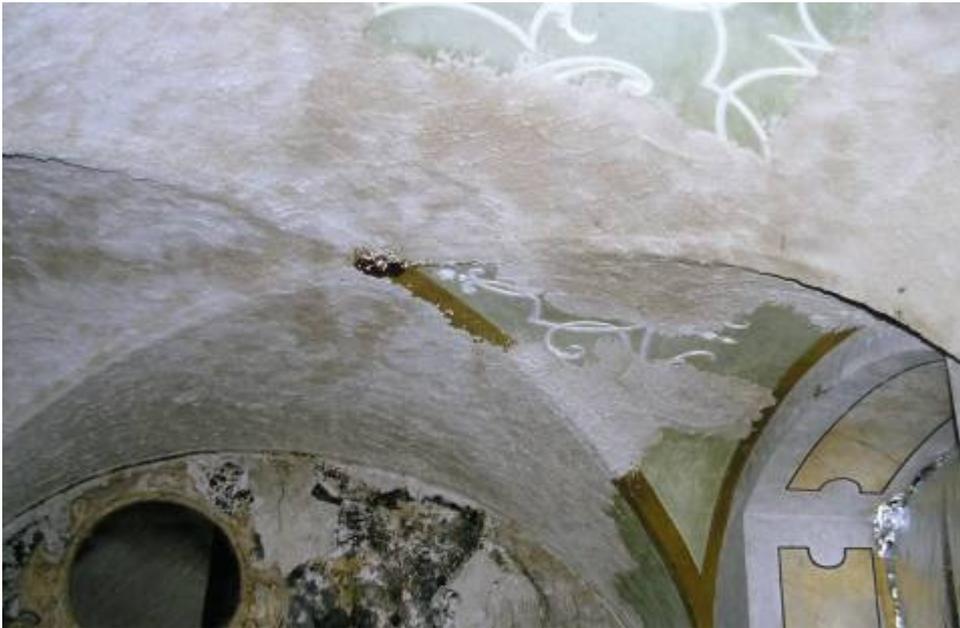
Abb. 18: Dürnstein / Niederösterreich, ehem. Stift, Kreuzgang, Stuckdecke 18. Jh., Schäden durch Wassereinbruch. Salzverminderung mit Kalkmörtel, die Leimfarbe auf dem Kalkstuck dient als Trennschicht. Foto Hammer 1987

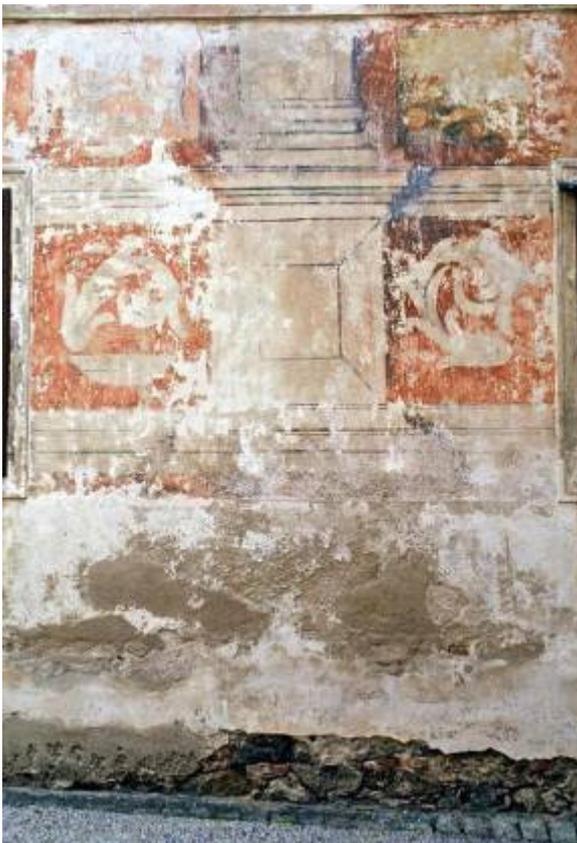
Abb. 19: Forchtenstein / Burgenland, Burg, innerer Hof, Fassadenmalerei 1687, Südfassade, Detail. Schäden auf der originalen Verputzoberfläche im Sockelbereich, teilweise Zementplomben. Foto Hammer 1991

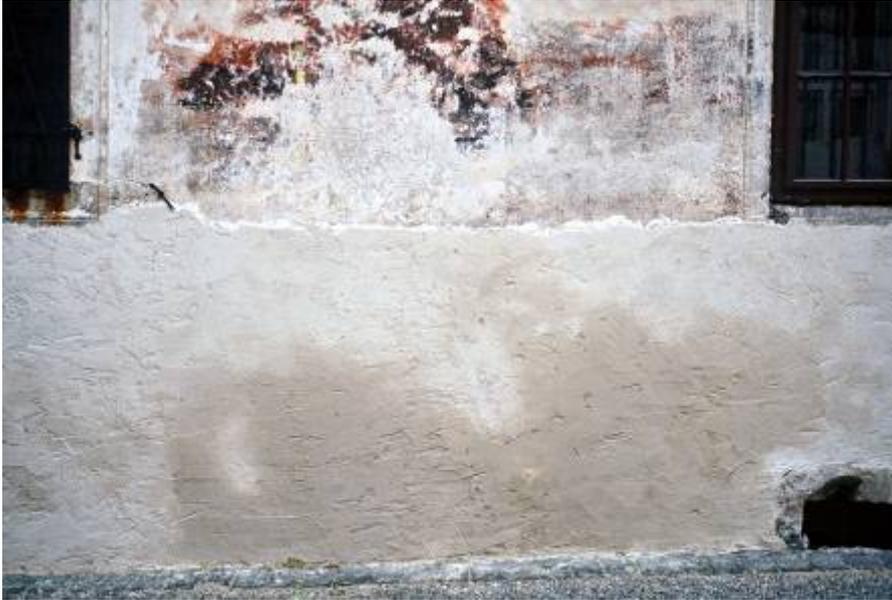
Abb. 20: Forchtenstein / Burgenland, Burg, innerer Hof, Fassadenmalerei 1687, Südfassade, Detail. Mit Mörtel stabilisierte Zellstoffkompreße im gesamten Sockelbereich, von Baufirma (Mild) appliziert. Foto Hammer 1992

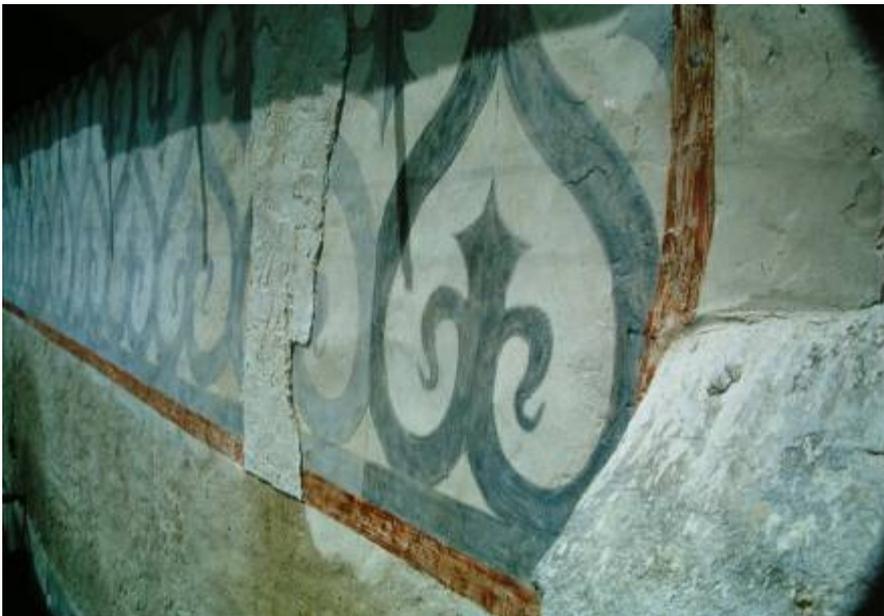
Abb. 21: Grades / Kärnten, Filiationkirche 15. Jh., Südfassade, Detail, Flecken von hygroskopischen Salzen an der fertig restaurierten Fassade nach Wassereintritt während Dacherneuerung. Mörtelkompreße zur Salzverminderung (während Herstellung). Foto Hammer 1986

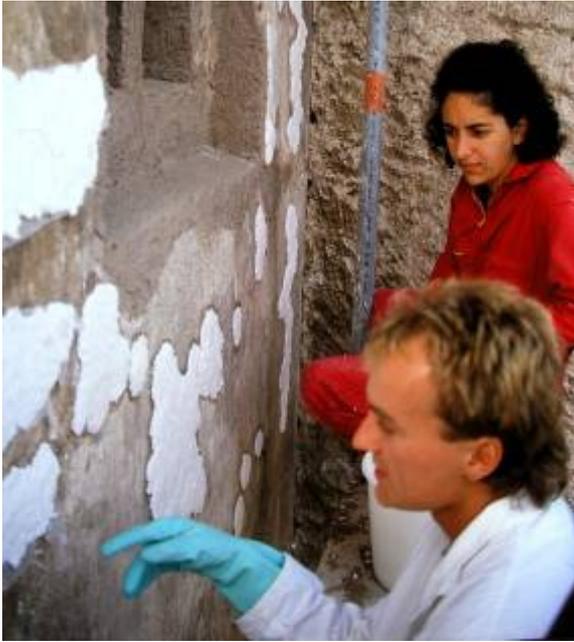
Abb. 22: Weissenkirchen / Niederösterreich, Pfarrkirche, Turm 14. Jh., Fassade mit Krusten durch Vergipsung: Ammoniumcarbonat-Kompressen. Foto Hammer 1989

Das von Plenderleith zur Entfernung von Gips genannte **Ammoniumcarbonat**¹⁴⁸ ist durch die florentiner Anwendungstechnik im Rahmen der Barium-Methode heute recht verbreitet. Schon vor der Entwicklung der Bariummethode wurde es als Reinigungsmittel für Wandmalereien eingesetzt.¹⁴⁹ Das etwas alkalische Ammoniumcarbonat (pH 9) hat einen sehr guten Reinigungseffekt, greift aber die organischen Bindemittel von Seccomalereien an. Außerdem werden Kupferpigmente durch Bildung von Metallaminkomplexen aufgelöst. Entsprechende Vorsicht bei der Anwendung ist also geboten. Die Anwendung als übersättigte Lösung führt in einer Gleichgewichtsreaktion nicht nur zur Umwandlung des Gipses in (leicht saures) Ammoniumsulfat, sondern auch zur Rückbildung von Gips in Calciumcarbonat. Die Rekonversion von Kalk wird aber durch zu hohe Konzentration von Nitraten beeinträchtigt. Überschüssiges Ammoniumcarbonat verdampft in Ammoniak und Kohlensäuregas. Die Entfernung des Ammoniumsulfats mit Kompressen ist notwendig. In einem Fall bisher hat sich bewährt, die Ammoniumcarbonat-Kompressen soweit wie möglich trocknen zu lassen und damit in einem Arbeitsgang auch Salze zu extrahieren.¹⁵⁰ Ähnlich wie die erwähnte "papetta Mora" (AB 57) kann das Ammoniumcarbonat auch mit anderen Trägermaterialien wie Tylose für die Reinigung von Wandmalereien angewendet werden.¹⁵¹ Für Wandmalereien wird Ammoniumcarbonat meist in chemisch reiner Form eingesetzt.

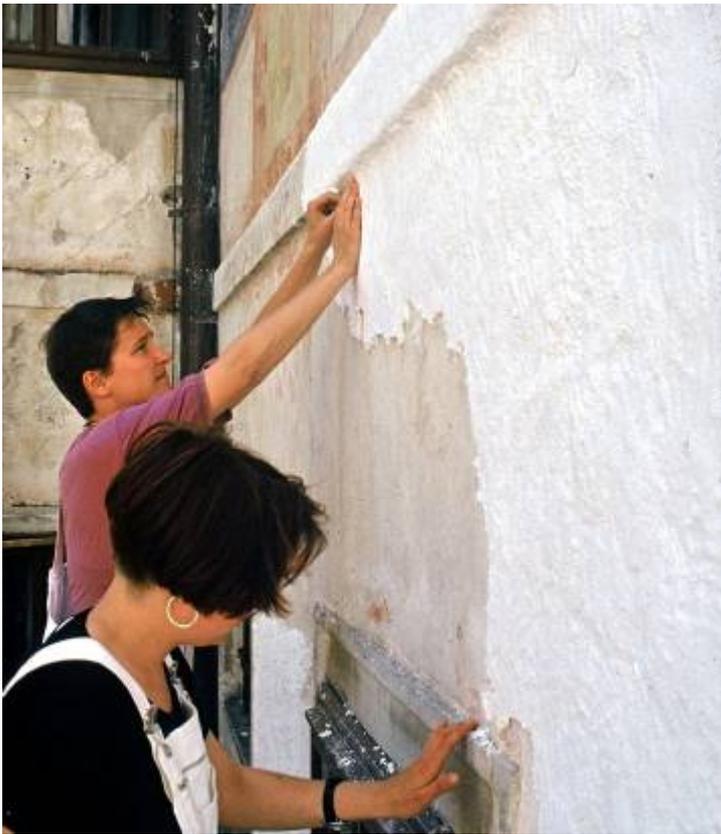
Abb. 23: Forchtenstein / Burgenland, Burg, innerer Hof, Fassadenmalerei 1687, Ostfassade. Abnahme der letzten Salzverminderungskompresse nach Behandlung mit Hirschhornsalz und Ammoniumcarbonat. Foto Hammer 1993

¹⁵⁰ 1992 an den Fassadenmalereien von Burg Forchtenstein (Durchführung: Andrej Losin), siehe Hammer 1993, 118.
