Reparatur als Lebensprinzip: Lehren der Denkmalpflege. Plädoyer für das Baumaterial Kalk und für den Re-Turn zu *Porosity* und *Repair*¹

Ivo Hammer

(Beitrag zur Festschrift Fritz Dahm. Österreichische Zeitschrift für Kunst und Denkmalpflege 2023, im Druck)
<https://www.ivohammer.at/de/publikationen/>

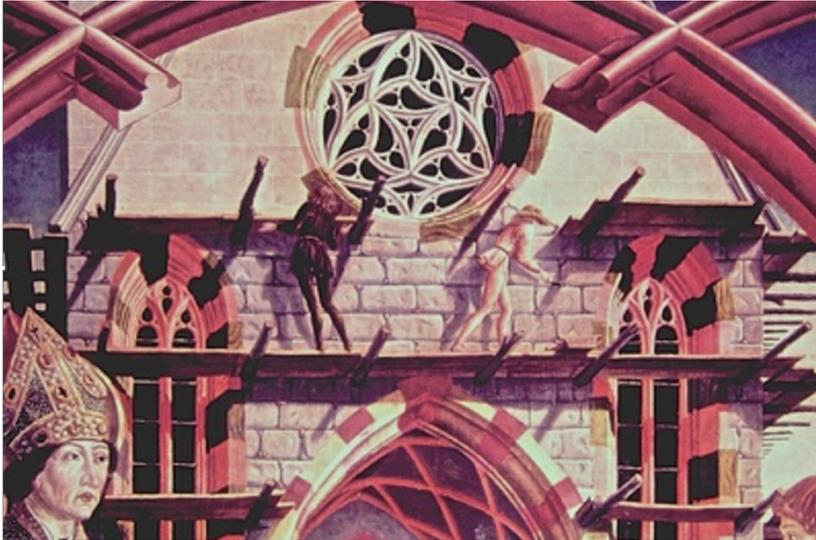
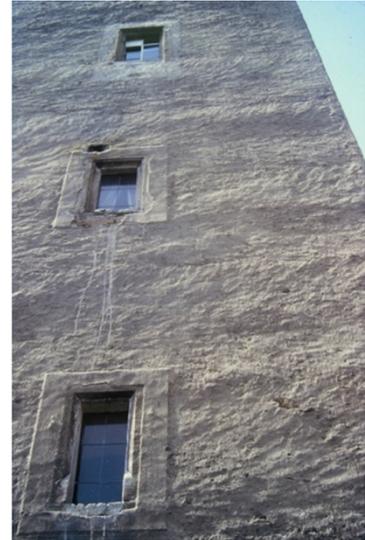
1. St. Wolfgang, Oberrösterreich, Pacheraltar, (1471) Werkstattseite, Detail. Die Träger des Gerüsts, Netzriegel genannt, werden beim Aufmauern auf die Mauer gelegt und mindestens 40 cm hoch mit Mauersteinen beschwert, sodass Pfosten, also Gerüstbretter aufgelegt werden konnten. Dies erklärt auch die geringe Etagenhöhe von ca 1 m. Beim Abgerüsten wird der Putz etagenweise hergestellt. Die Ressourcen schonende Verwendung von Holz entspricht auch der Entwicklung der Produktivkräfte. Mühlen mit Gattersägen wurden erst Anfang des 16. Jh. entwickelt. Foto BDAI/Mejchar; 2. Krems/Niederösterreich, Passauerhof, Turm, um 1300, Putz im 15. Jh. repariert, mit dem Netzriegelgerüst hergestellt. Foto: Ivo Hammer, 1991

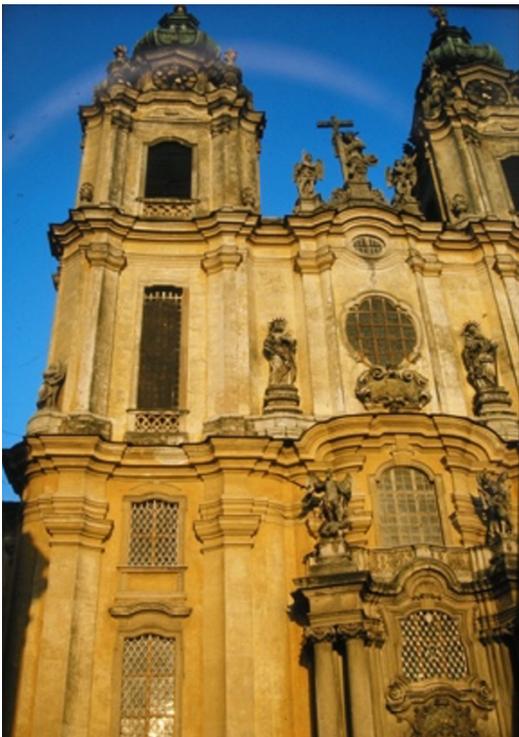
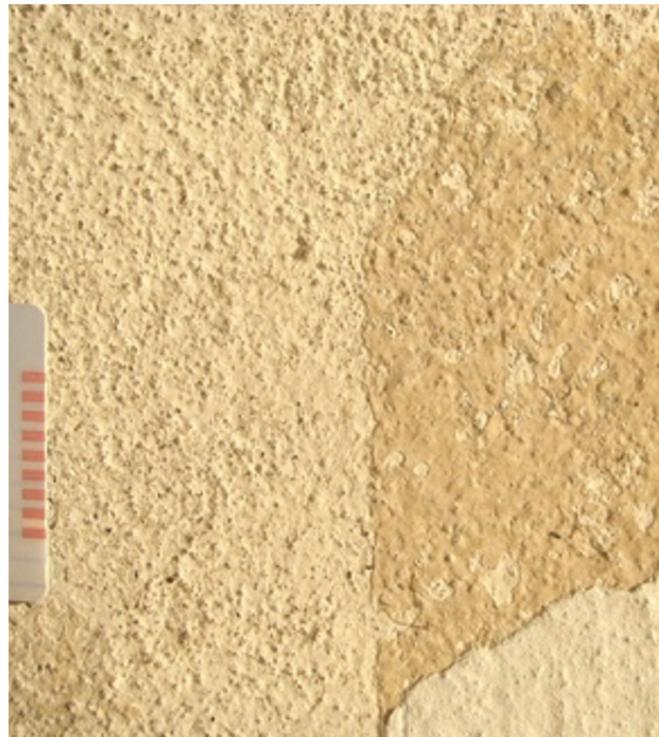
3. Melk/Niederösterreich, Stiftskirche, um 1740, Westfassade, Detail, Zustand 1977. Die Fassade und ihr Stuck und Putz wurde mit einem frei stehenden Gerüst hergestellt und wurde ca. alle 30-50 Jahre mit Kalktünchen gepflegt; 4. Bmo/CZ, Haus Tugendhat, Ludwig Mies van der Rohe 1928-30. Traditioneller geriebener Fassadenputz (KZM) mit dünner, mit feinem Sand gefärbter Kalktünche

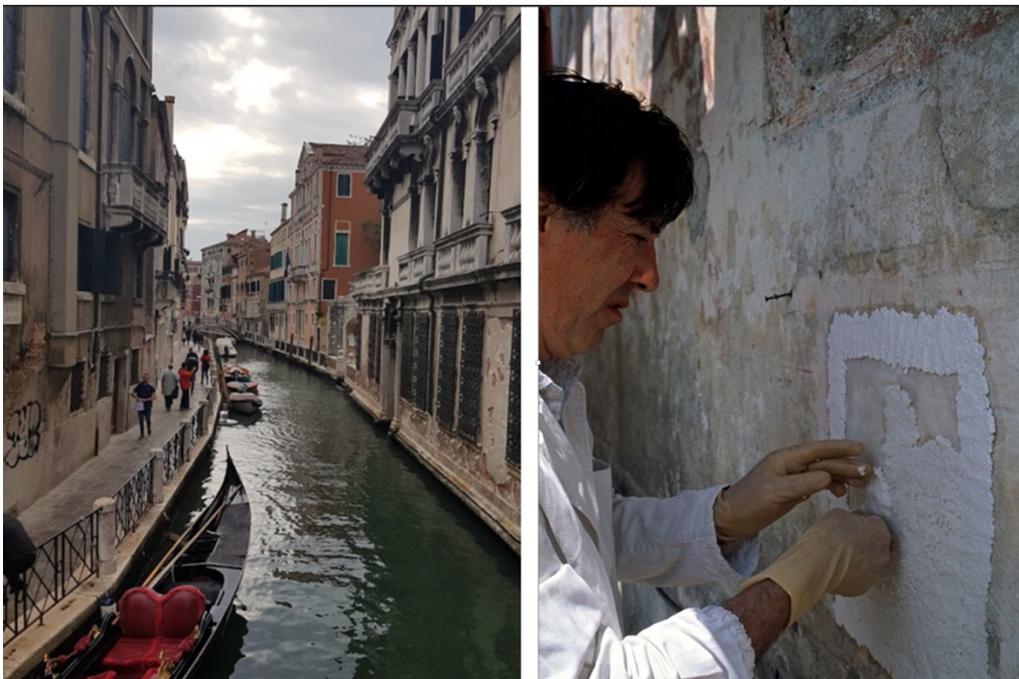
5. Venedig steht im Salzwasser. Durch das Gleichgewicht zwischen kapillarer Infiltration und Trocknungsgeschwindigkeit ergibt sich eine Verdunstungsgrenze in ca. 50 cm Höhe;

6. Parz bei Grieskirchen/Oberösterreich, Landschloss, um 1580, Südfassade, Detail, fleckenhafte Vergipsung der Oberfläche. Sabino Giovannoni (Opificio delle Pietre Dure, Florenz) macht eine Probe zur Rekonversion des Gipses in Kalk mittels Ammoniumcarbonat, 1989

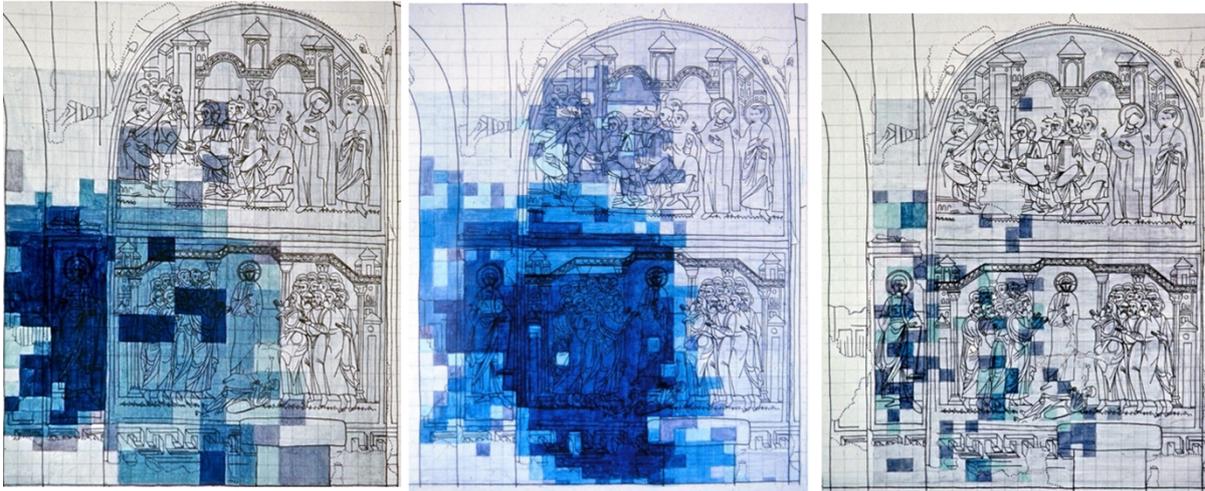
7-9. Lambach/Oberösterreich, Stiftskirche, ehemaliges Läuhaus, Wandmalerei um 1080; periodische Messung der elektrischen Leitfähigkeit der Oberfläche (ELF), (links) 1972 (M. Koller), Infiltration von kontaminiertem Wasser eines anschließenden Duschraums durch ein Leck der Isolierung; (Mitte) 1979, Drei Jahre nach Entfernung der Infiltrationsquelle haben sich die an der Oberfläche beim Trocknungsprozess konzentrierten Salze durch hygroskopische Feuchtigkeit beträchtlich ausgebreitet und an der Verdunstungsgrenze beträchtliche Schäden verursacht; (rechts) 1981 Nach 4 Salzverminderungskompressen ist die Salzkonzentration soweit reduziert, dass bei periodischer Pflege keine Schäden mehr auftreten. BDA/Hammer

Forschungen des Bundesdenkmalamts 1978 in Zusammenhang mit den romanischen Wandmalereien der Stiftskirche von Lambach in OÖ haben auf eine zweite Feuchtigkeitsquelle hingewiesen, die in sehr vielen Fällen die Hauptursache der Ausbreitung von Schadensprozessen an porösen Architekturoberflächen ist: die *Hygroskopie*, also Wasser-Anziehung durch an der Oberfläche im Trocknungsprozess konzentrierte Salze. Wir haben mittels (statistisch zu interpretierenden) Messungen der elektrischen Leitfähigkeit und der elektrischen Kapazität der Oberfläche auch nachweisen können, dass die löslichen Salze, die sich im Trocknungsprozess an der Oberfläche aufkonzentrieren, ihren Trocknungshorizont ständig ausweiten, und auf diese Weise zu einer sekundären Ausbreitung der Schadensphänomene führen.¹⁴

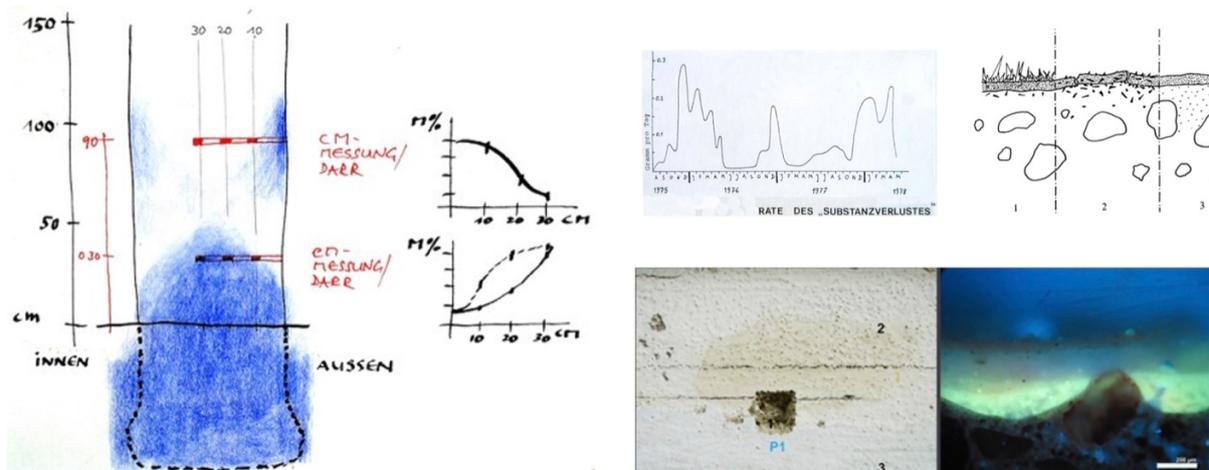
10 (li.) Mittels Feuchtemessungen (Darr-Methode oder Calcium-Carbid-Methode) von Materialproben aus verschiedenen Mauertiefen und verschiedenen Höhen kann man die Feuchtigkeitsquelle feststellen: Infiltration („aufsteigende Feuchtigkeit“) oder nur oberflächliche Feuchtigkeit (thermische Kondensation und/oder hygroskopische Feuchtigkeit).

11. (oben Mitte) Durch Messung der „Rate des Substanzverlustes“ von 1975-1978 in Verbindung mit der Messung von Temperatur und Relativer Feuchtigkeit konnte Hubert Paschinger den Verlauf der Schäden durch hygroskopische Feuchtigkeit nachweisen;

12. (re.oben) Darstellung der besonders schädlichen Wirkung des Gipses im Vergleich zu den leicht löslichen Salzen, aus: Mauro Matteni, In Review. An Assessment of Florentine Methods of Wall Painting Conservation Based on the Use of Mineral Treatments. In: Sharon Cather (ed.) The Conservation of Wall Paintings. Proceedings of a Symposium organized by the Courtauld Institute of Art and the Getty Conservation Institute London, July 13-16,1987, Los Angeles 1991, p. 140, fig. 2

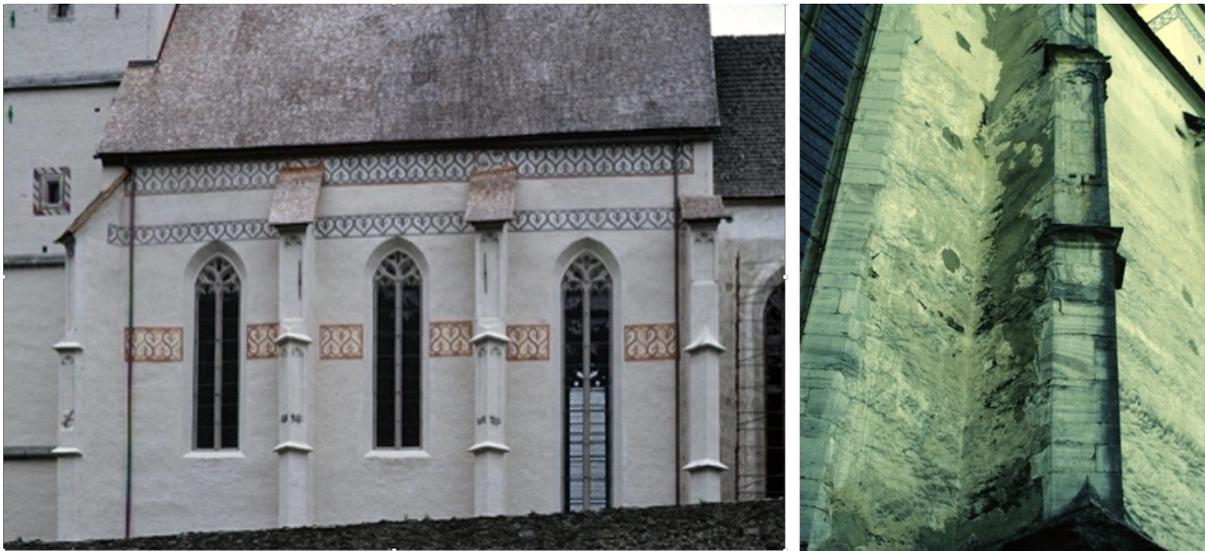
15. Grades/Kärnten, Filiationkirche 15. Jh.; a) Südfassade Langhaus und Westturm, von Kirchenmaler Walter und Werner Campidell in traditioneller Kalktechnik restaurierte Fassade, 1986.; b) (16) Chor, Südfassade: Die Netzriegellöcher wurden bei späteren Reparaturen wiederverwendet. Fotos I. Hammer 1987

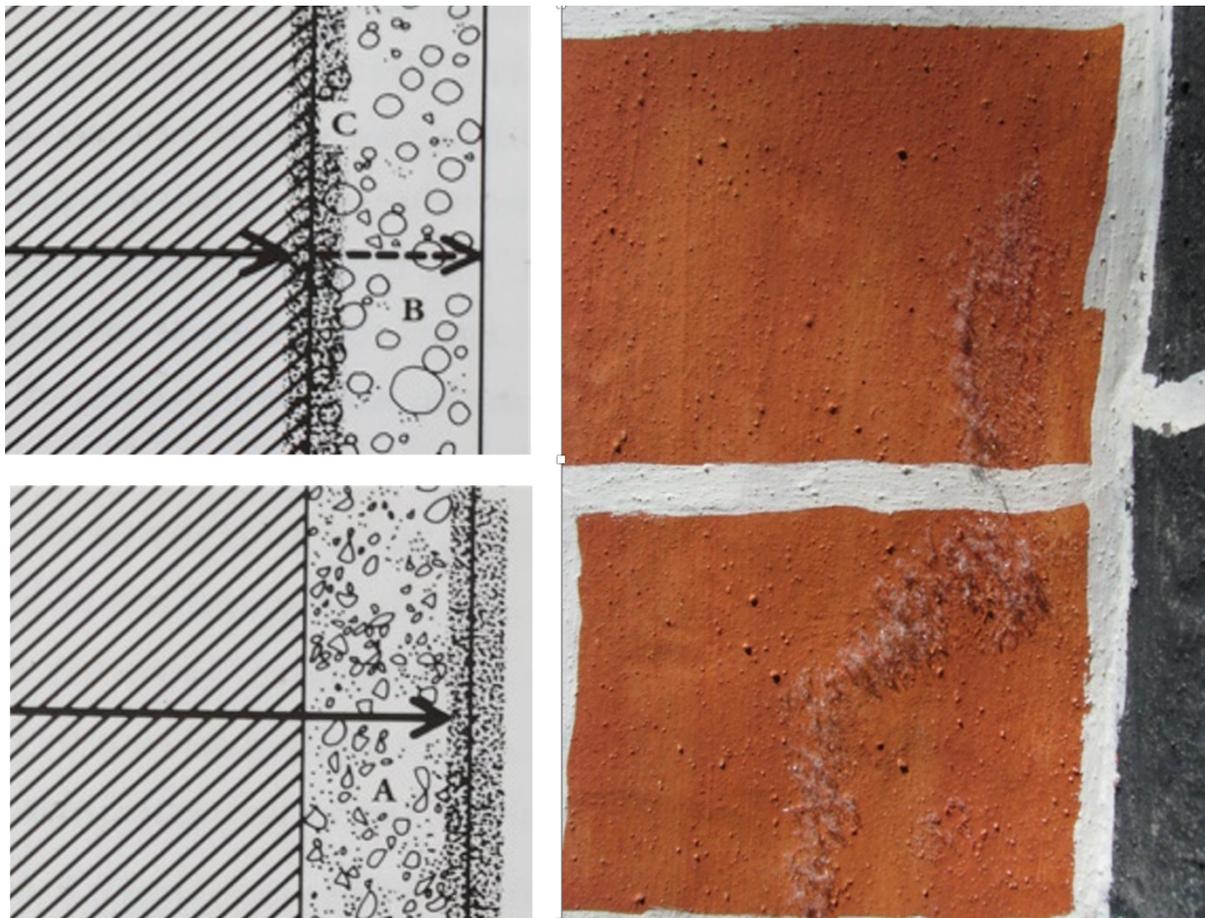
17 – 18 (li): Schemata zur Darstellung der Porosität einer Wandoberfläche. (li, oben): hydrophobe Oberfläche, z. B. durch einen hydrophoben Porenputz und/oder einen filmbildenden Anstrich. Die Salze kristallisieren im Trocknungsprozess hinter der hydrophoben Schicht, konzentrieren sich auf und sprengen schließlich die hydrophobe Schicht ab; (li, unten): hydrophile mineralische Oberfläche. Die mit der Feuchtigkeit transportierten Salz kristallisieren an der Oberfläche, aus: Claus Arendt, *The Role of the Architectural Fabric in the Preservation of Wall Paintings*, in: Sharon Cather (ed.), *The Conservation of Wall paintings*, Los Angeles (GCI) 1991, p. 34, fig. 7.

19 (re): Salzwedel/S-A, Marienkirche, 2. H. 14. Jh., Südliches Seitenschiff, nach der Restaurierung 2007, Detail. Durch die hydrophile Porosität der Kalktünche können lösliche Salze an der Oberfläche ausblühen ohne (zunächst) Schänden anzurichten. Dies Kristalle kann man abkehren. Foto I. Hammer 2007

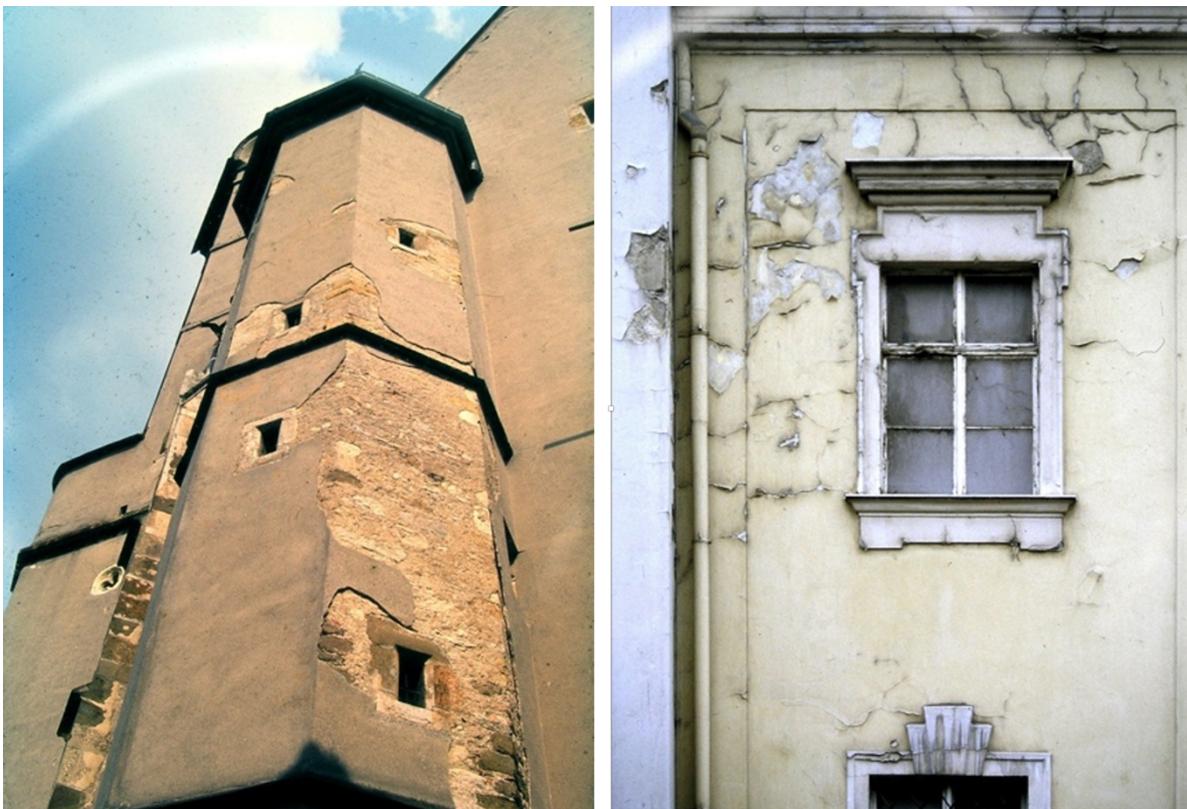
20 Maria Straßengel/Steiermark, Wallfahrtskirche Mi. 14. Jh., Westfassade, Putzreparatur in den dreißiger Jahren (1934?) mit hartem Zementputz. An der Südfassade des Treppenturms besonders starke Schäden
21 Wien, Schottenkirche, Südfassade, 1648/1893, Detail. Die Schottenkirche in Wien wurde in den siebziger Jahren des 20. Jahrhunderts mit zu hartem Kalk-Zementputz und einer Dispersionsfarbe erneuert und zeigte durch Scherspannung bald entsprechend Risse, vor allem an der Südfassade. Durch eine undichte Dachrinne sind Salze an der Oberfläche konzentriert. Die Salze zermürben die Oberfläche des Putzes. Foto I. Hammer ca. 1980

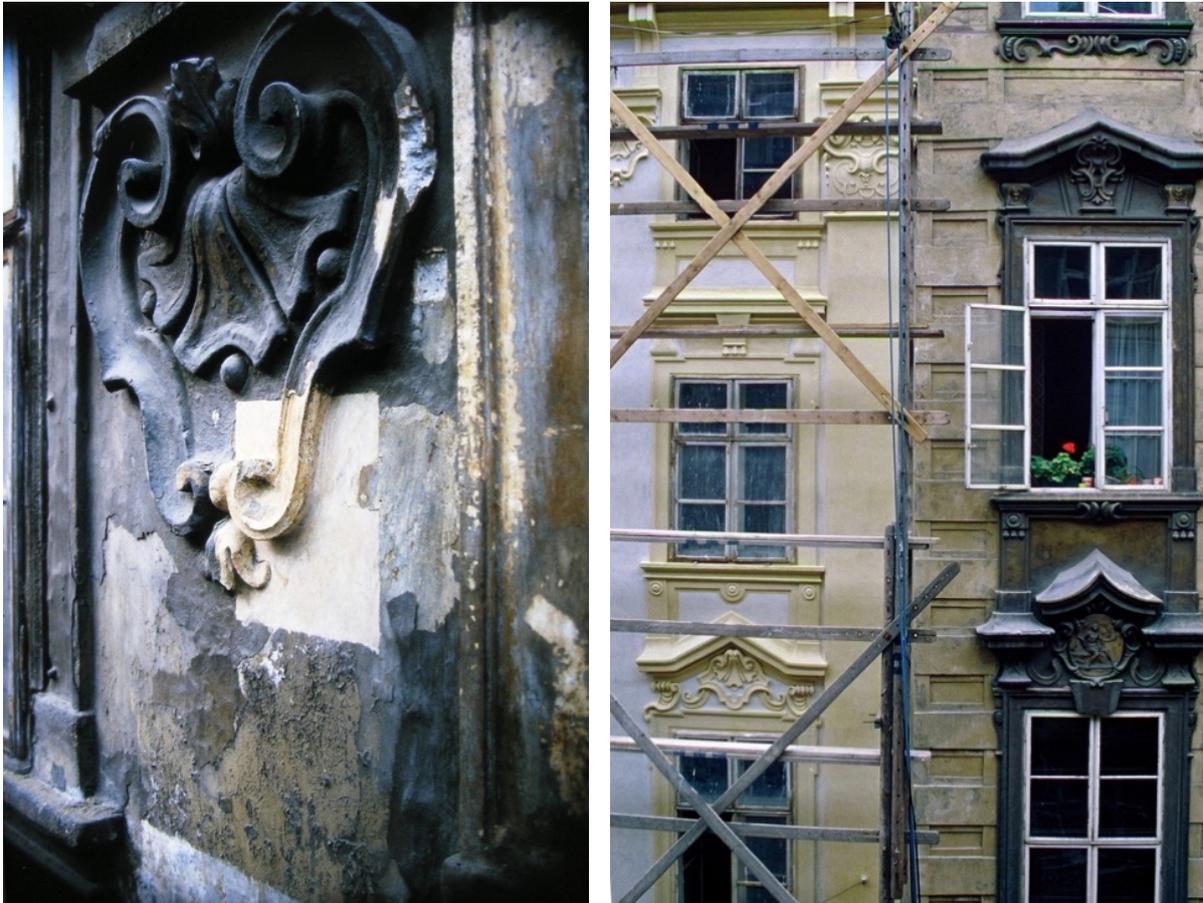
22–23: Wien 1, Singerstr. 18, Fassade um 1720 Untersuchung und Reparatur in traditioneller Kalktechnik 1986 durch die Restaurierwerkstätten des BDA/Ivo Hammer, Mitarbeit von Peter Berzobohaty, Claudia Podgorschek, Carmen Chizzola und Bettina Fischer; (22): Sondierung, 6 Übertünchungen der Kalkfassade, davon zwei Leinölanstriche (ca. 1820? und 1880?); re.: Pilotfläche (eine Fensterachse) nach Abschluss der Reparatur. Die erste Anwendung der Kalktechnik in Wien, nachdem 15 Jahre lang nurmehr mit Dispersionsfarben gestrichen wurde. Fertigstellung der Restaurierung in Kalktechnik durch Stuckrestaurator Josef Souchill. Fotos Ivo Hammer 1986

Auf der ca. 1720 hergestellten Fassade des Hauses Singerstraße 18 fanden wir 1986 fünf Färbelungsschichten. Das Haus wurde also ungefähr alle 50 Jahre mit einem Anstrich gepflegt.

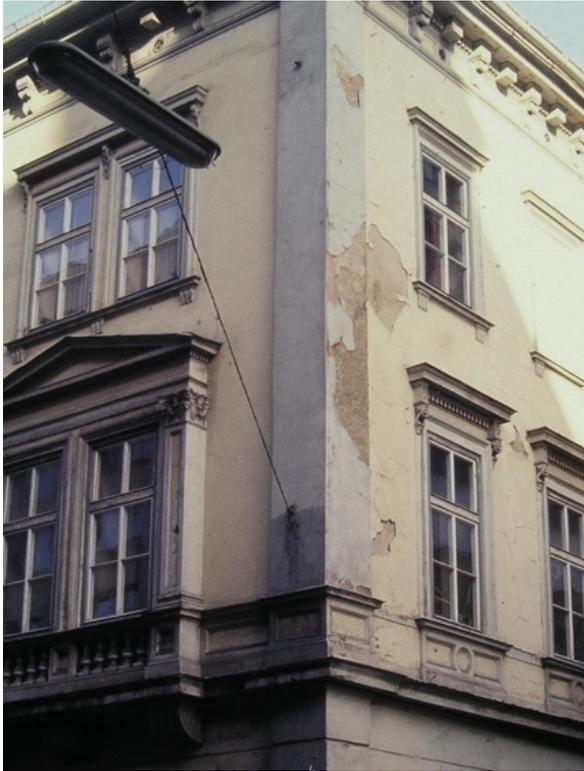
24. Klagenfurt, Fassade eines mit Dispersionsfarben gestrichenen Hauses. An der Südwestfassade sind die Schäden durch thermische Dilatation stärker als an der Nordwestfassade. Foto Ivo Hammer 1980

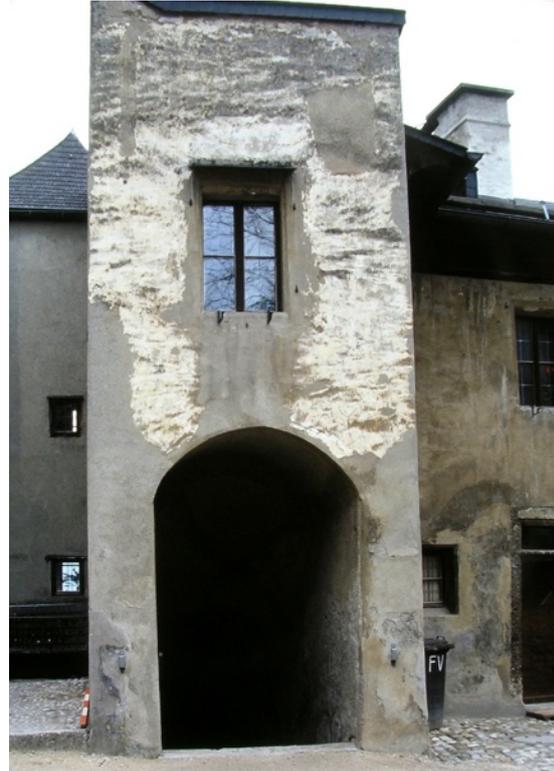
25. Feste Hohensalzburg, östlicher Burghof, Treppenaufgang, 17. Jh., mit Reparatur aus geriebenem Kalkzementputz (30er Jahre 20. Jh.)

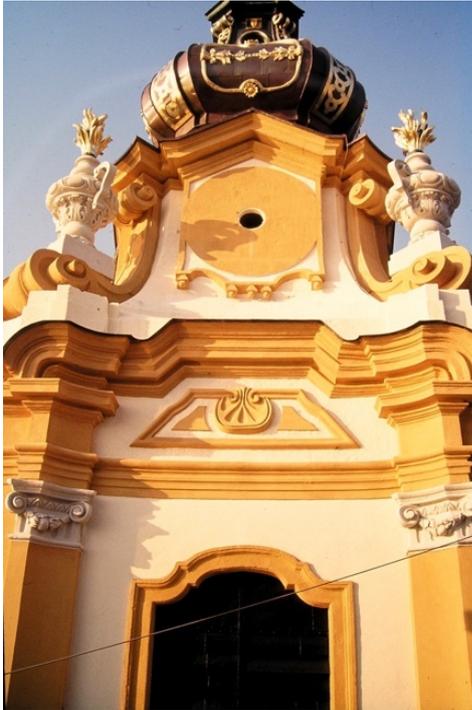
26

(26): Melk/NÖ, Stiftskirche, um 1740, Westfassade von Jakob Prandtauer, Detail, nach Renovierung 1981. Der ursprüngliche Putz der Nullfläche wurde 1981 erneuert und mit einer Kaliwasserglas-Farbe, die Kunstharz und Titanweiß enthält. Das Argument der Baustofffirma für die Entfernung des originalen Putzes war, dass am sonst nicht für die Haltbarkeit der Fassadenfarbe garantieren könne. Der ursprünglich gelbe Farbton wurde auf Wunsch des Abtes ins Rötliche gebrochen, Foto: Ivo Hammer1981; (27): Dessau, Meisterhaus Klee-Kandinsky 1926 von Walter Gropius, filmbildende Fassadenfärbelung von 1994 auf dem Originalputz und entsprechende Schäden. Foto: Ivo Hammer2000

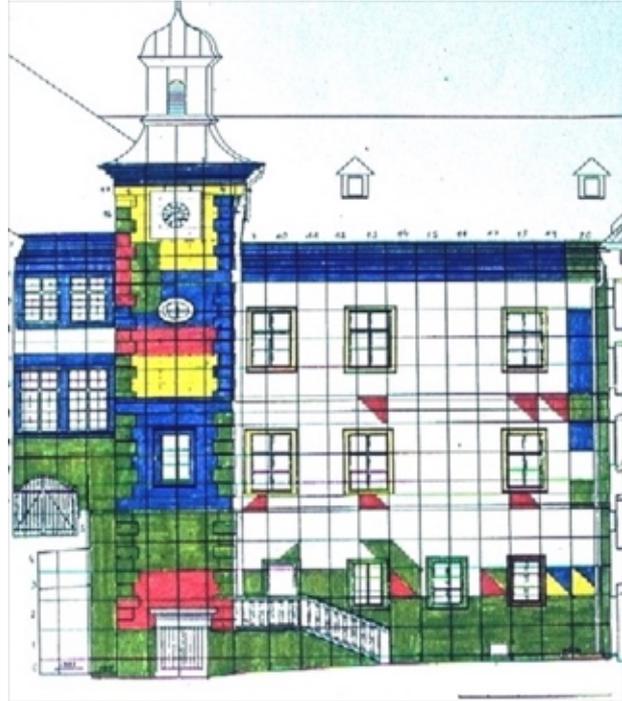
28. Leiben/Niederösterreich, Schloss, Innenhof, Ostfassade, 17. JH., Kartierung der Schadensphänomene in 4 Kategorien, entsprechend der Art der Schadensphänomene und des zu erwartenden Arbeitsaufwands. Die voraussichtlichen Kosten konnten kalkuliert werden. BDA/Hammer, Tinzl. 1996.

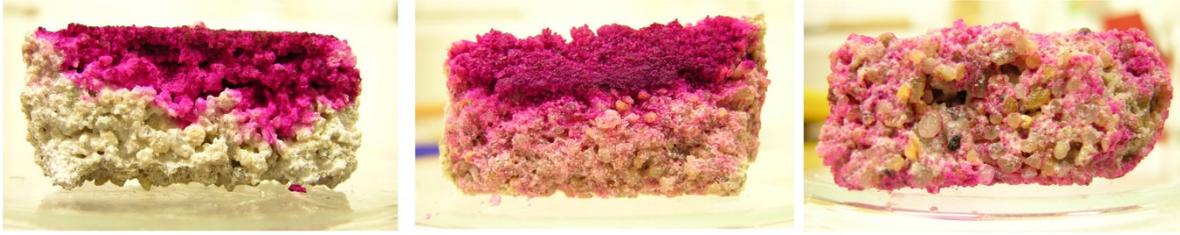
29 Vergleich des Eindringverhaltens von Kalk in einen Probekörper aus Kalkmörtel; (li): Kalk-Wasser; (Mitte): Kalk mit 1-Propanol, nicht dispergiert); (re): Kalk, mit dem Handmixer dispergiert in 1-Propanol. HAWK/ Ivo Hammer, Benno Vogler 2005

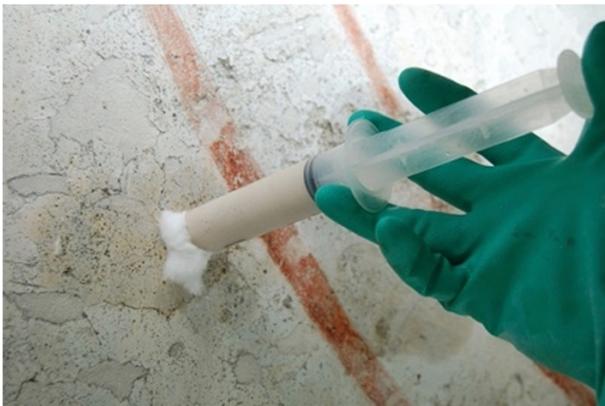
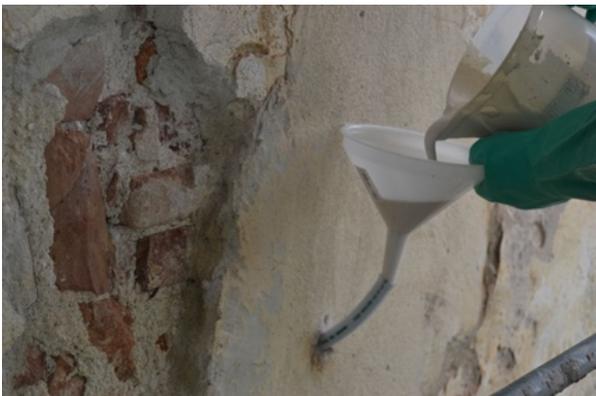
30: Dispersion von Sumpfkalk in Isopropylalkohol mittels eines handelsüblichen Küchen-Mixstabs. Methode Ivo Hammer

31-32: Methoden der Hinterfüllung von Hohlstellen des Putzes (Mangel an Adhäsion) mittels Fließmörtel aus dispergiertem Kalk (Nanokalk) und Anteilen an Feinsand unterschiedlicher Körnung. Kombiniertes Verfahren von mineralischer Konsolidierung (Festigung) und mineralischer Fixierung. Fotos Ivo Hammer ca. 1998; 33: Konsolidierung eines Fassadenputzes von 1880 mittels auf der Baustelle dispergiertem Kalk (Nanokalk), Wien 3, Tongasse 5. Foto: Birgit Erickson/Sepp Uiberlacher 2011

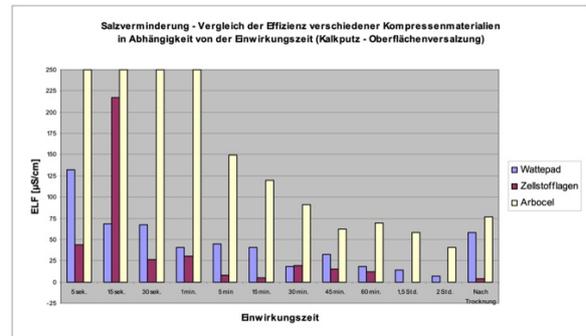
36 – 37. 36: Burg Forchtenstein/Burgenland, Innenhof, Südfassade. Mit Kalkmörtel stabilisierte temporäre Zellstoffkompressen. Die Schadensprozesse werden in die Oberfläche der Kompressen verlagert. Foto I. Hammer 1993; 37: Test im Rahmen der Diplomarbeit von Elodie Rossel (Die Kirche St. John the Baptist in Inglesham. Die Behandlung von Salzen als Beitrag zur Entwicklung eines Konzepts der nachhaltigen Konservierung und Pflege, HAWK, Hildesheim 2007) zum Nachweis der Effizienz von Kurzzeitkompressen mit verschiedenen Kompressenmaterialien: Wattepad (grau), medizinischer Zellstoff (schwarz), Buchenzellstoff ARBOCEL 200 (weiß). Der Salztransport ist in den ersten Sekunden und Minuten am höchsten, der Buchenzellstoff zeigt die höchste Effizienz. HAWK/Elodie Rossel, Ivo Hammer, Jane Rutherford 2007

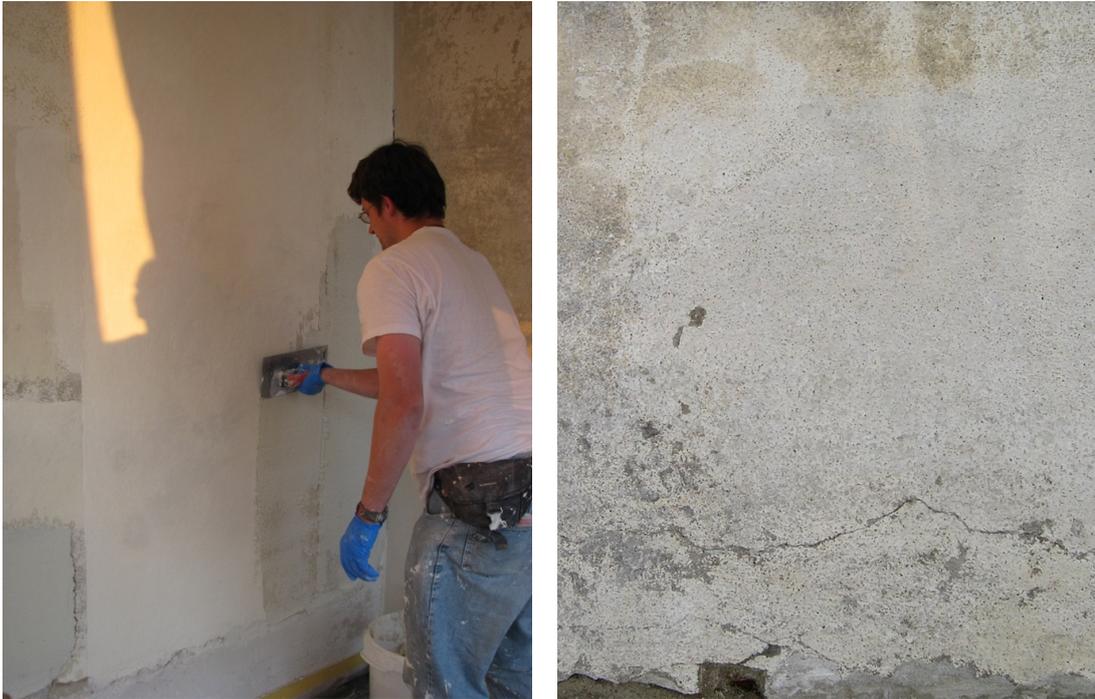
34 – 35: Brunn/CZ, Haus Tugendhat (1930), Konservierung des durch Luftverschmutzung vergipsten Fassadenputzes; (34): obere Terrasse, Nordfassade. Komresse zur Re-Konversion des Gipses in Kalk. Die Komresse besteht aus Ammoniumcarbonat, Buchenzellstoff ARBOCEL BC 200, Kaolin (Porzellanton) und Wasser. Applikation mittels Traufel, Ausführung durch Michal Pech/ Fa. KODIAK, Foto: Ivo Hammer2011; (35): Brüstungsmauer der Fahrerwohnung, Ergebnis der Ammoniumcarbonat-Komresse. Die durch schwefelige Luftverschmutzung vergipste und entsprechend verfärbte Oberfläche erhält wieder ihren ursprünglichen Farbton, Foto: Ivo Hammer 2004

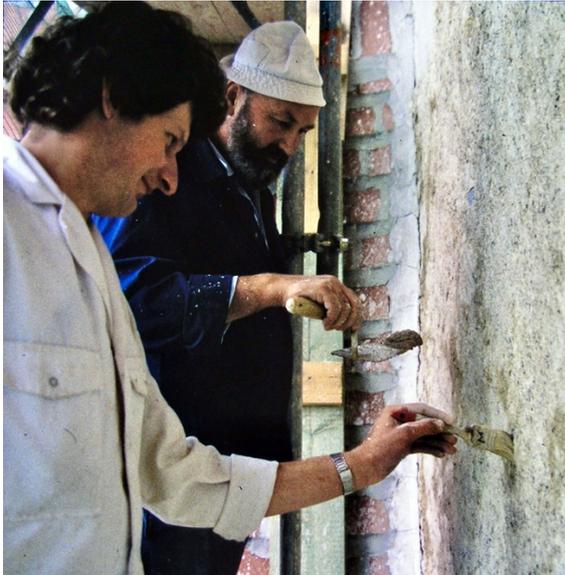
40)

40: Weißenkirchen/NÖ, großer Westturm, Ostfassade. Applikation des von einem Konservator-Restaurator (Bundesdenkmalamt/Ivo Hammer) mittels in der Umgebung gegrabenen Bachsand und Sumpfkalk konfektionierten Ergänzungsmörtels. Ein Maurer schlämmt mit flüssigem Mörtel vor (mineralische „Haftbrücke“), der zweite Maurer wirft den Ergänzungsmörtel in die noch feuchte Schlämme („Patschok“) an und dressiert ihn. Foto: Ivo Hammer 1991;

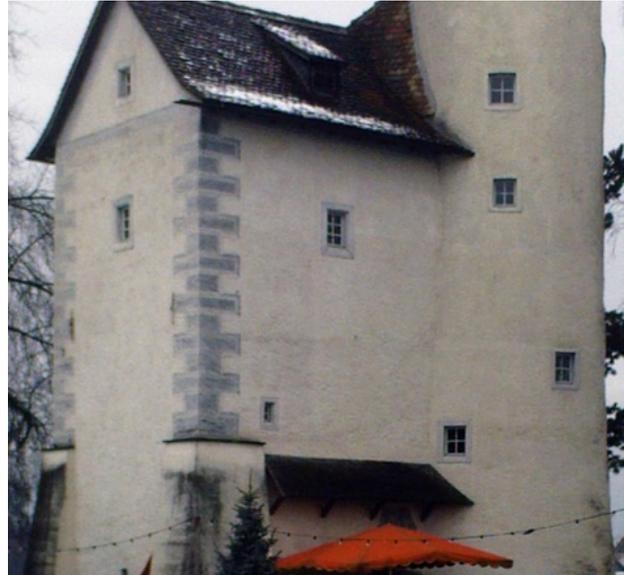
41)

41: Hard bei Bregenz/VB, Mittelweiherburg, 16. Jh., grob überglätteter und getünchter Kalk-Kellenputz mit freskaler Malerei der Ortquader. Die Südfassade und der Turm wurden während des Kurses HANDWERK UND ALTBAU 1996 repariert. Foto Ivo Hammer 2008

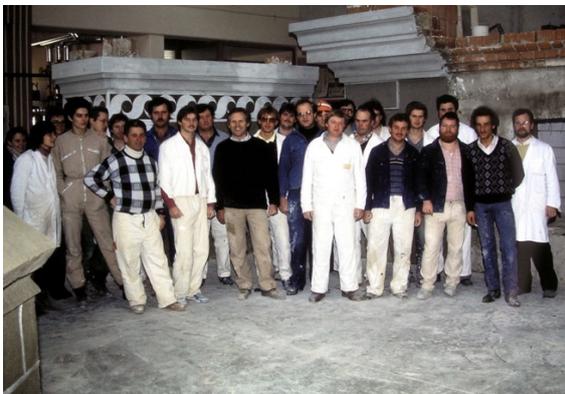
42)

42 - 43. 42: WIFI Bauhof Übelbach/Steiermark, Kurs HANDWERK und ALTBAU, Konzeption: Franz Neuwirth und Ivo Hammer, Organisation: Gernot Axmann. Allein in der Steiermark wurden diese im Winter abgehaltenen Kurse (1,5 Tage bis 2 Wochen) in der Zeit von 1981-1996 von ca. 470 Mauern, Malern und Bauingenieuren (und einigen wenigen Konservatorinnen-Restauratorinnen) besucht. Foto Ivo Hammer 1986;

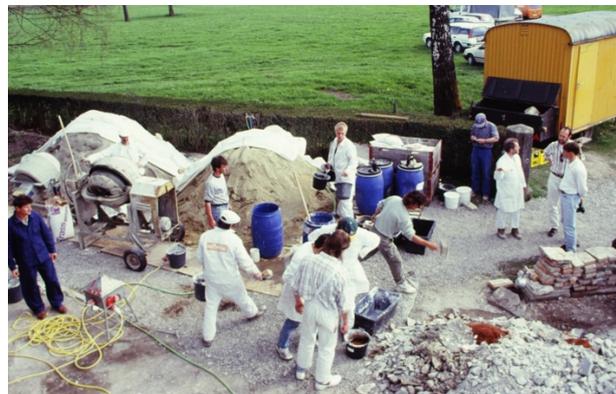
43)

43: Hard bei Bregenz/VB, Einwöchiger Kurs HANDWERK und ALTBAU, BDA/Ivo Hammer, Renate Madritsch, Gemeinde Hard und WKÖ, 1996. 16 Teilnehmer aus 13 Firmen, überwiegend Firmeneigentümer und Poliere. Während des Kurses wurden ca. 200 m² der Mittelweiherburg (16. Jh.) des Fassadenputzes einschließlich der freskaler Malerei der Ortquader restauriert. Foto Ivo Hammer 1996
