Ivo Hammer

Konservierung – Restaurierung

Vergängliches erhalten! – Vergangenes wiederherstellen?

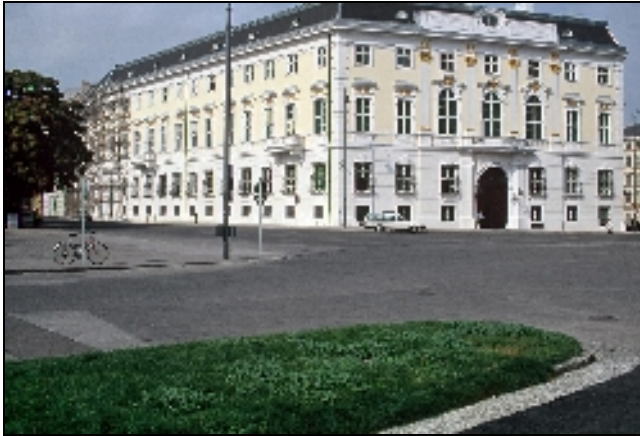
Abb. 1

Wien, Bundeskanzleramt (ehem. Geheime Hofkanzlei), Lukas von Hildebrandt 1717, vollendet 1721. Veränderungen u. a.: 1767 von Nikolaus Pacassi, 1826 (Fassade Ballhausplatz), 1881–82 (Flügel der Löwelstraße, mit Romanzement), 1903 (Staatsarchiv Minoritenplatz). 1944 Kriegszerstörung des rechten Flügels der Fassade Ballhausplatz, 1948 Rekonstruktion. 1975 Renovierung mit schädlicher Kunstharzfarbe. 1995–96 nach restauratorischer Konservierung der Reste der Oberfläche des 18. Jh. handwerkliche Reparatur mit Kalkanstrich. Foto Ivo Hammer 2002.

- handwerkliche *Reparatur* und Wiederherstellung der Nutzbarkeit, des Gebrauchswerts und der Ansehnlichkeit eines historischen Objekts (zum Beispiel eines Möbels oder einer Fassade). Je nach Blickpunkt und auch Gegenstand nennt man diese Tätigkeit auch *Instandsetzung*, "*Sanierung*", *Renovierung* (*Erneuerung*). (Abb. 1)

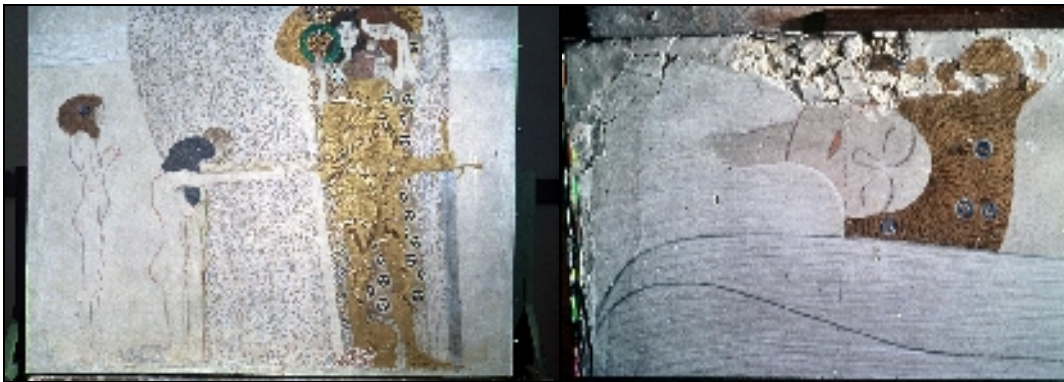
Abb. 2

Gustav Klimt: Beethovenfries, a: Teilstück 3 ("der wohlgerüstete Starke"), Applikationen, Metallauflagen und monumentales Pastell auf Putz, ca. 2,16m x 2,75m; b: Detail von Teilstück 2 mit Schäden, 1902. Wien, Österreichische Galerie. Im Zuge der Restaurierung 1978–1983 (Bundesdenkmalamt) haben wir zwar den zerbrochenen oberen Rand restauriert und die Verschmutzung weitgehend entfernt, aber die Trägerkonstruktion und die Spuren der Alterung der Malschicht und der Verwendung als Dekoration der XIV Ausstellung der Secession 1902 belassen. Foto Ivo Hammer, a: 1983, b: 1978.

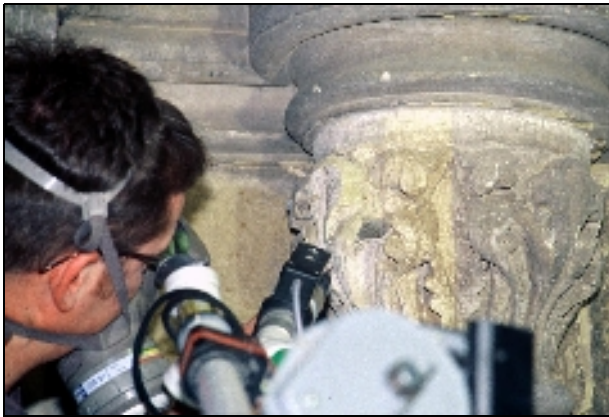
Abb. 3

Hildesheim, St. Michaelis, Kreuzgang, Westflügel, Kapitell um 1230. Reinigung mit
Laserstrahl 2001 zur Entfernung von schädlichen Krusten (Lothar Hoffmann und Bauhütte
Naumburg). Foto Ivo Hammer.

- *Restaurierung* als Teilaspekt der Tätigkeit von RestauratorInnen: Wiederherstellung der physikalischen Funktion von Elementen eines historischen Objekts (z. B. der Ergänzung eines Fassadenverputzes, die Grenzen zur Reparatur sind fließend) und seiner ästhetischen Einheit, der 'Lesbarkeit' durch Entfernung technisch oder ästhetisch störender Elemente (z. B. Schmutz, Übertünchung, Übermalung) (Abb. 3), durch bauliche,

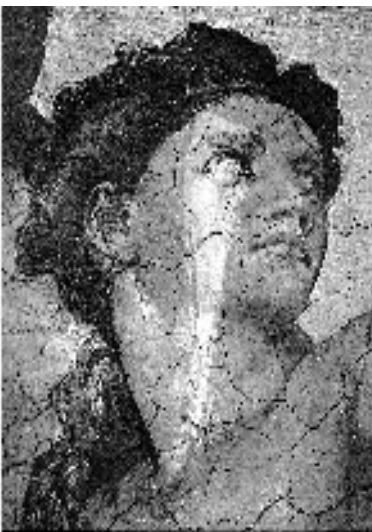
Abb. 4

Vatikan, Sixtinische Kapelle, Gewölbefresko von Michelangelo (1508–12), Sündenfall, Kopf der Eva:

Fehlstelle im braunen Überzug, der nicht nur ästhetisch verfälschend wirkte, sondern auch zum Befall mit Mikroorganismen und zu Schäden der Malschicht führte. Die Reinigung war also vor allem konservatorisch notwendig. Vor Restaurierung 1980–90. Foto: nach Dario Camuffo and Adriana Bernardi, Microclimate-induced weathering on the Sistine Chapel, in: European Cultural Heritage. Newsletter on research, vol. 2, Nr. 1, Jan. 1988, p. 37.

Jahrhundertlang blieb es üblich, Kunstwerke durch **Künstler** wiederherstellen zu lassen. 1550 restaurierten die berühmten Maler Lancelot Blondeel und Jan van Scorel den Genter Altar der Brüder van Eyck (vollendet 1432). Bereits im frühen 16. Jahrhundert soll die Predella dieses Altars durch eine ungeschickte Reinigung verloren gegangen sein, ein Ereignis, das angesichts der neuen, empfindlichen Maltechnik und der leichten Erreichbarkeit einer Predella nicht ganz unverständlich scheint. Vor der Erfindung des elektrischen Lichts war jeder Innenraum erheblicher Verschmutzung ausgesetzt, vor allem kultisch genutzte Räume, die mit hunderten von rußenden Kerzen beleuchtet waren. Sicherlich hat man nicht immer Künstler für die Aufgabe der notwendigen periodischen Reinigung eingesetzt. Im Falle der Fresken von Michelangelo in der Sixtinischen Kapelle des Vatikan (1508–12) sind 'mundatores' (Hübschmacher) überliefert, die bereits 22 Jahre nach Vollendung, also 1534 eine erste Reinigung der Wandmalereien durchführten. Leider haben diese 'mundatores' und auch spätere restaurierende Kunstmaler wie z. B. Annibale Mazzuoli 1710–13 zur 'Auffrischung' und Überdeckung störender Schadensphänomene (z. B. Salzausblühungen) Firnisse aufgetragen, die Glutin–Leim enthielten. Sie führten nicht nur zu Verbräunungen der Oberfläche und zu Befall mit Mikroorganismen, sondern auch zu starken Spannungen an der Oberfläche und zu entsprechenden Lockerungen des dünnen intonaco sowie kleinen Abplatzungen der Malschicht. (Abb. 4)

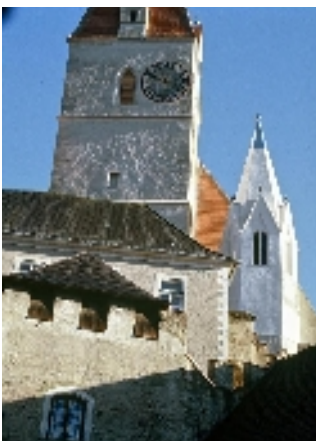
Abb. 5

Weißenkirchen / Niederösterreich, Pfarrkirche, Weißer Turm des 14. Jahrhunderts, großer Turm mit Verputz von 1502. Die Türme wurden etwa alle 100 Jahre handwerklich repariert. Nach der restauratorischen Befundung und Konservierung der historischen Substanz handwerkliche Reparatur in enger Kooperation von RestauratorInnen und Handwerkern 1989–90 mit historischen Methoden der Reparatur. Foto Ivo Hammer 1991.

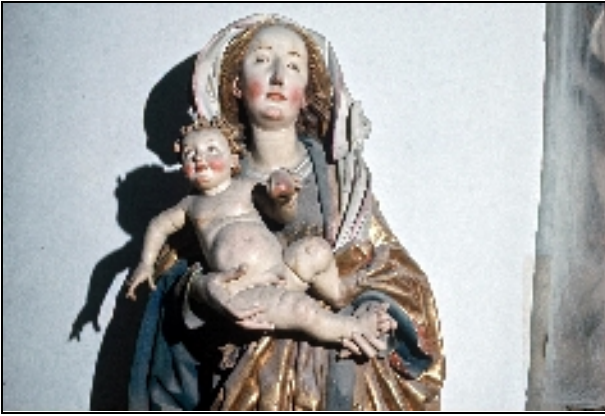
Abb. 6

Blaubeuren, ehem. Benediktinerklosterkirche, Retabel des Hochaltars von Jörg Syrlin d. J. und Michel Erhart 1493–94, Madonna mit Kind (Bildhauer Gregor Erhart?, Fassmaler?: Bartholomäus Zeitblom?, Bernhard Strigel?). Trotz der starken Verschmutzung ist die Bedeutung der erhaltenen ursprünglichen Fassung für die künstlerische Gesamtwirkung der Skulptur evident. Foto Ivo Hammer 1971.

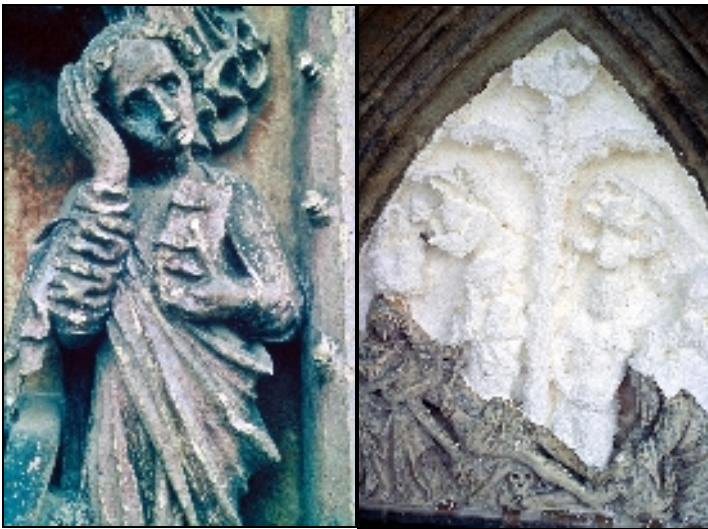
Abb. 8

Judendorf–Straßengel / Steiermark, Wallfahrtskirche Maria Straßengel, um 1350, Tympanonrelief, Beweinung Christi, Aflenzler Kalkstein, mehrere Fassungsstufen, a: Schäden durch Vergipsung des Kalksteins; b: Kompressen mit Bariumhydroxid 1983. Foto Ivo Hammer 1983.

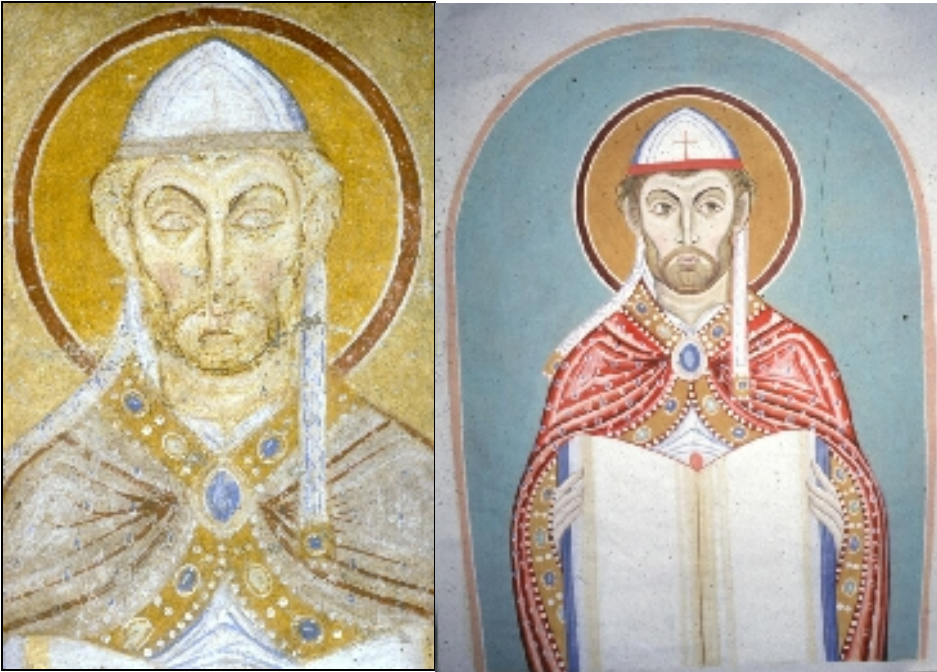
Abb. 9

Salzburg, Nonnberg, Stiftskirche, ehem. Paradies, , Wandmalerei um 1150, Westwand, Nische 6, St. Gregor; a: Detail, nach Reinigung 1989, b: Rekonstruktion der ursprünglichen Erscheinungsweise, Gouache auf Papier, Bundesdenkmalamt / Claudia Podgorschek. Foto: Ivo Hammer 1989.

Die restauratorische Untersuchung der technischen Parameter (auf der Basis der Kenntnis der Objektdaten) zielt sowohl auf die Materialien und Herstellungstechniken als auch auf den Zustand und die ursprüngliche Oberflächenerscheinung (Abb. 9), und zwar jeder einzelnen historischen Phase. Das Ergebnis ist eine unverzichtbare Grundlage für eine quellenkritische Auseinandersetzung der Kunstgeschichte mit ihrem Gegenstand. Den ursprünglichen Zustand gibt es, streng genommen, nicht. Die Oberfläche jedes historischen Objekts ist – neben menschlichen Eingriffen – durch normale, materialimmanente Alterung und häufig durch schädliche Prozesse verändert.

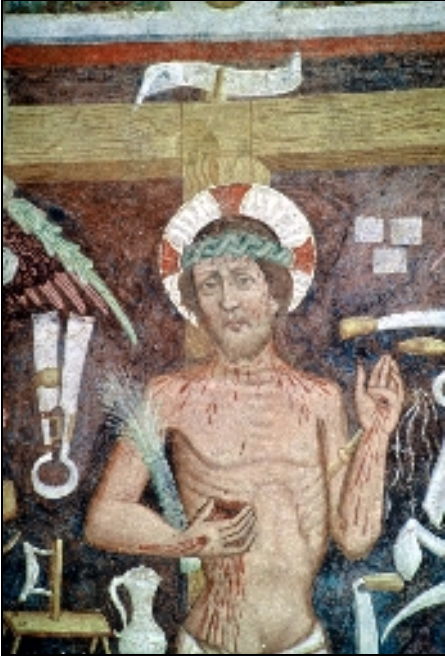
Abb. 12

Nötsch – Saak / Kärnten, Pfarrkirche, Südfassade, Feiertagschristus 1465. Beschädigende Freilegung durch eine Kirchenmalerfirma 1982. Restaurierung durch das Österreichische Bundesdenkmalamt / I. Hammer 1982. Die zahlreichen Fehlstellen, verursacht durch eine beschädigende Freilegung durch eine Kirchenmalerfirma, sind mit einer Strichelretusche geschlossen. Die Retusche macht zwar die künstlerische Qualität der Malerei wieder „lesbar“, aber die historischen Spuren des beschädigenden Umgangs mit den Malereien sind nur noch in der Nahaussicht und in der Dokumentation erkennbar. Foto Hammer 1982

technisch funktionsfähig machen und das originale Erscheinungsbild nicht verändern, sie sollen künstlerische Wirkungen und Ideen präsentieren und zugleich die Spuren der Alterung respektieren, kurz: sie sollen historische Dokumente erhalten indem sie diese verändern (Abb. 12).
