Ivo Hammer

Bedeutung historischer Fassadenputze und denkmalpflegerische Konsequenzen. Zur Erhaltung der Materialität von Architekturoberfläche

Publiziert in: Jürgen Pursche (ed.), Historische Architekturoberflächen Kalk - Putz - Farbe = Historical Architectural Surfaces Lime - Plaster - Colour. Internationale Tagung des Deutschen Nationalkomitees von ICOMOS und des Bayerischen Landesamtes für Denkmalpflege = International Conference of the German National Committee of ICOMOS and the Bavarian State Department of Historical Monuments - München, 20. - 22. November 2002 (ICOMOS Journals of the German National Committee; XXXIX) München 2003, 183-214.

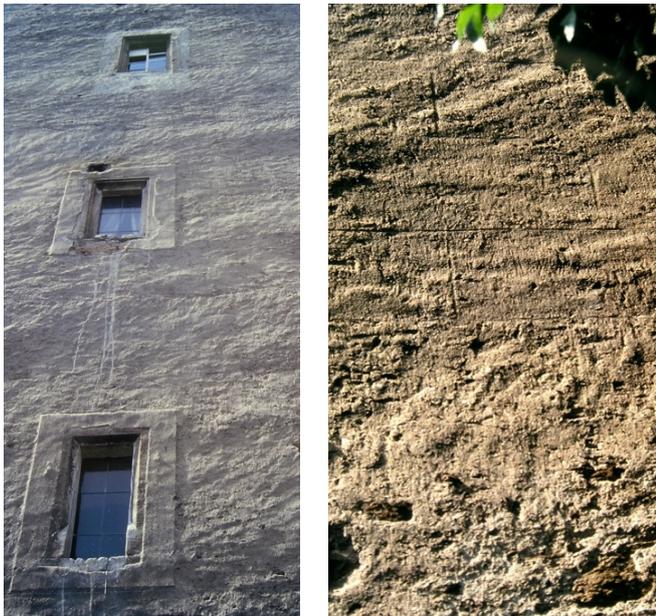
Abb. 1 a, b. Krems / Niederösterreich, Passauer Hof, Turm, ursprünglicher Verputz 15. Jh., einschichtig auf Bruchsteinmauerwerk., rau abgezogen und abgekellt, regelmäßige Fugenmalerei; a: Gerüstgrenzen, Fächerstruktur; b: Detail: Faktur, Überlagerung von 4 Texturen: Maueroberfläche, Kellenabzug, Abkellen, Fugenmalerei. Fotos Hammer 1979

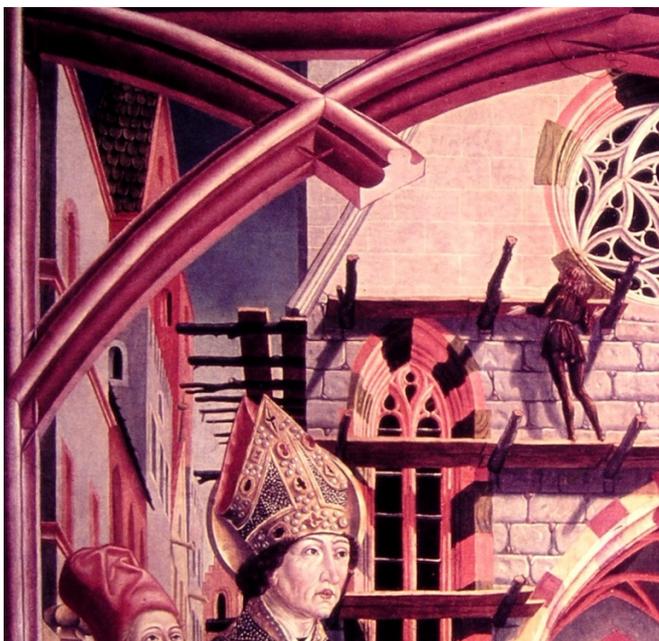
Abb. 2. St. Wolfgang / Oberösterreich, Pfarrkirche, Hochaltar von Michael Pacher, 1471-81, Altarflügel, Detail. Herstellung des Fassadenputzes mit Fugenmalerei beim Abgerüsten des Netzriegelgerüsts. Foto: Bundesdenkmalamt / Mejchar 1971

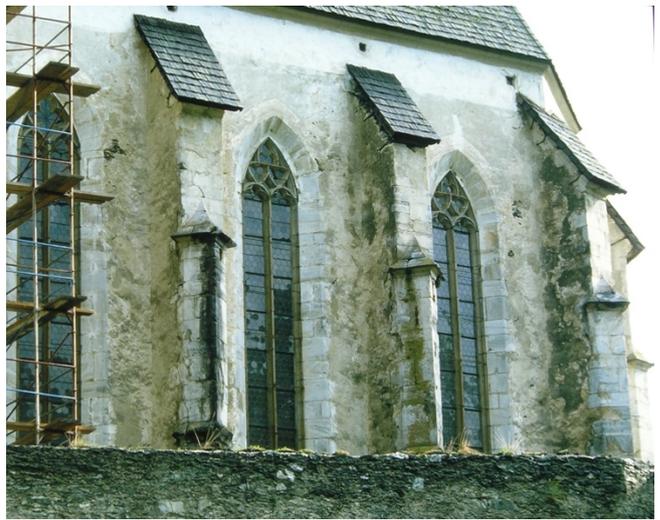
Abb. 3. Grades, Wallfahrtskirche St. Wolfgang (1453-74), Chor, Südfassade. Spuren der Wiederverwendung der Netzriegellöcher für Reparaturgerüste. Foto: Hammer 1986

Historische Tradition der Erhaltung und Pflege⁴⁷ (Abb. 3)

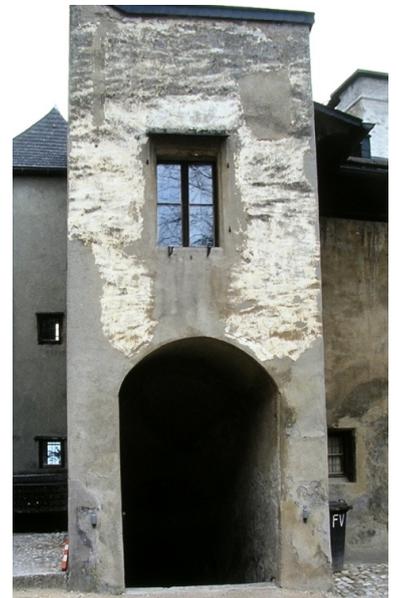
Abb. 4. Salzburg, Feste Hohensalzburg, Burghof nach Osten, Treppenabgang, Weiß getünchter Verputz 16. Jh. mit Reparatur aus geriebenem Kalkzementputz. Dreißiger Jahre des 20. Jahrhunderts. Foto: Hammer 1991

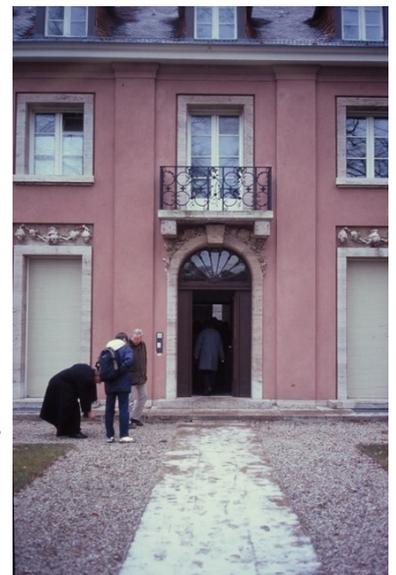
Abb. 5. Potsdam – Neubabelsberg, Virchowstr. 23, Haus Urbig, Mies van der Rohe 1914-17, Straßenfassade, Detail. Verputz 1996 vollständig erneuert. Foto Hammer 2001

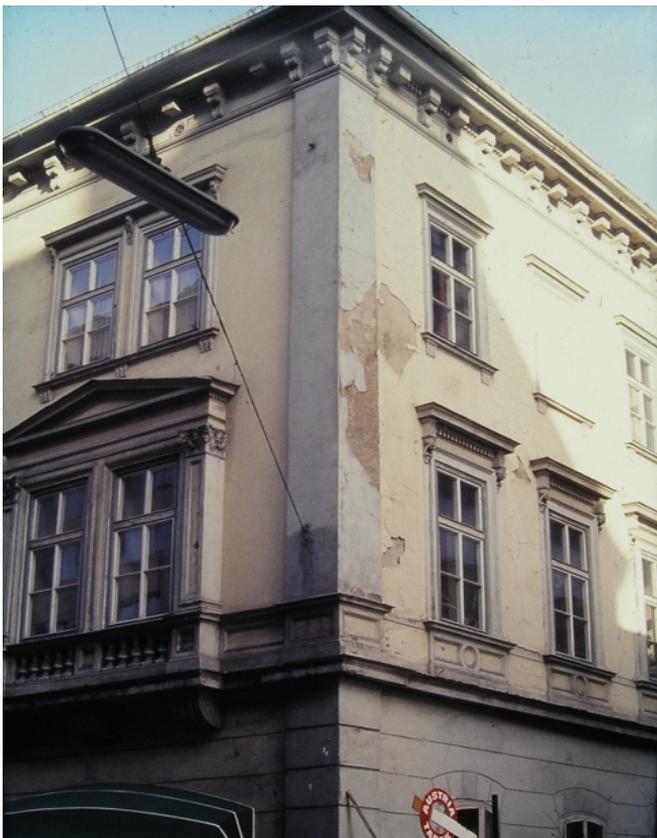
Abb. 6. Klagenfurt / Kärnten. Die mit Kunstharzfarbe gestrichene Fassade ist durch thermische Dilatation und entsprechende Scherspannungen auf der Südseite stärker beschädigt als auf der Westseite. Foto: Hammer 1979

Wachstum von Mikroorganismen. Die Salze kristallisieren an der Verdunstungsgrenze, also hinter der hydrophoben Oberfläche und sprengen den Porenraum. Die Kunstharze, die ungefähr einen zehnfach höheren Dehnungskoeffizienten haben als ein Kalkmörtel, führen an Fassaden mit ihren oft großen Temperaturunterschieden zu erheblicher thermischer Dilatation und damit zu Scherspannungen, die den Verputz gerade an der Kontaktzone zum Anstrich buchstäblich zermürben. (Abb. 6)

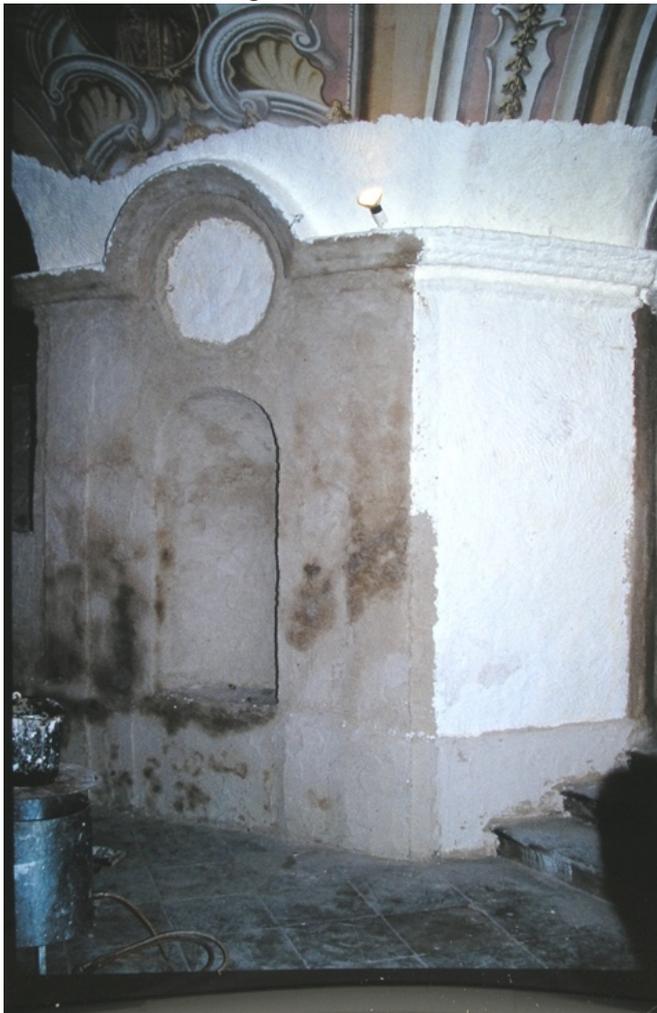
Abb. 7. Dürnstein / Niederösterreich, ehemalige Stiftskirche, Krypta 17. Jh., Wandmalerei 1719. Salzverminderung 1986 (Bundesdenkmalamt) mit Zellstoff und Putzkompressen. Untersuchungen ergaben hygroskopische Salze, die an der Oberfläche konzentriert sind, als wesentliche Feuchtigkeitsquelle. Foto: Hammer 1986

Feuchtigkeit ist häufig gar nicht so stark. Auch wenn die historischen Mauerwerke ein hohes Porenvolumen besitzen, wie zum Beispiel Ziegelmauerwerk, ist bei hydrophiler Oberfläche der Mauer die Verdunstungsgrenze nicht viel höher als ca. 50 cm. Sperrende Beschichtungen oder Krustenbildungen einerseits und die sekundäre Ausbreitung der hygroskopisch und auch thermisch induzierten Feuchtigkeit andererseits führen zu Salzschiäden in größeren Höhen. Ganz Venedig müsste bis über die Dachtraufe feucht sein und wäre unbewohnbar, wenn „aufsteigende“ Feuchtigkeit wesentliche Quelle für die Bauschiäden wäre. Eine aufwendige Horizontalisolierung ist also selten sinnvoll und auf jeden Fall unwirksam, wenn nicht gleichzeitig die Salzkonzentration an der Oberfläche vermindert wird. Nicht selten werden Mauern aufwendig horizontal isoliert, die im Innern trocken sind.⁶⁵ Gerade im städtischen Bereich ist die Möglichkeit der Horizontalisolierung wegen der Feuermauern und des hoch anstehenden Straßen- und Hofniveaus oft sehr eingeschränkt. Materialien, die zur Blockade oder Hydrophobierung der Kapillaren führen sollen, zum Beispiel Silicone, Bitumen, Zement oder Kaliwasserglas, haben nicht nur in der Vergangenheit zu weiteren Salzschiäden geführt, sondern sind auch in der Vollständigkeit der Abdichtung und auch deren Haltbarkeit fragwürdig.⁶⁶ (Abb. 7)

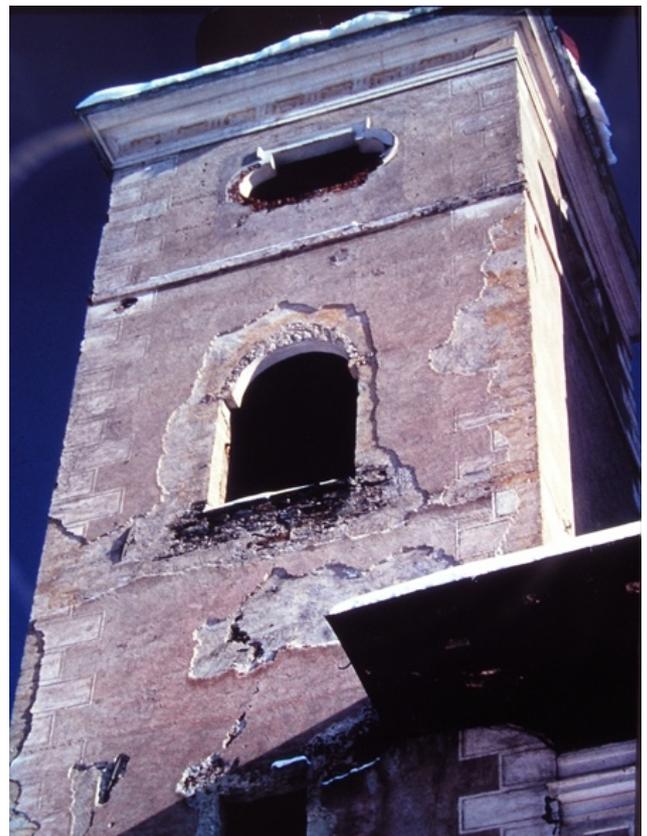
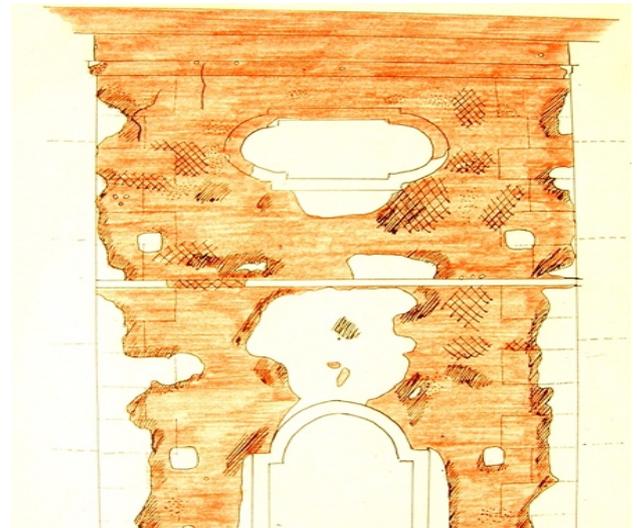
Abb. 8 a und b. St. Lambrecht / Steiermark, Stiftskirche, Nordturm, Westfassade, romanische Mauer mit Verputzresten, Verputz 15. h. mit gemalten gelben Ortquadern, Erhöhung und Verputz durch Domenico Sciascia um 1650; a: Zustand 1987; b: Baustellen-Dokumentation des Umfangs der Erhaltung des Verputzes von ca. 1650, Detail, Bundesdenkmalamt. Fotos: Hammer

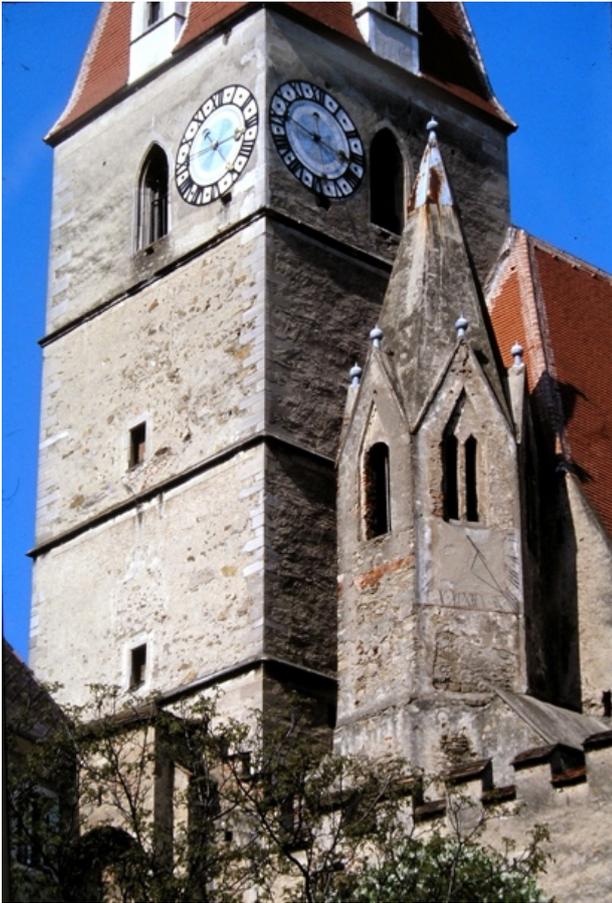
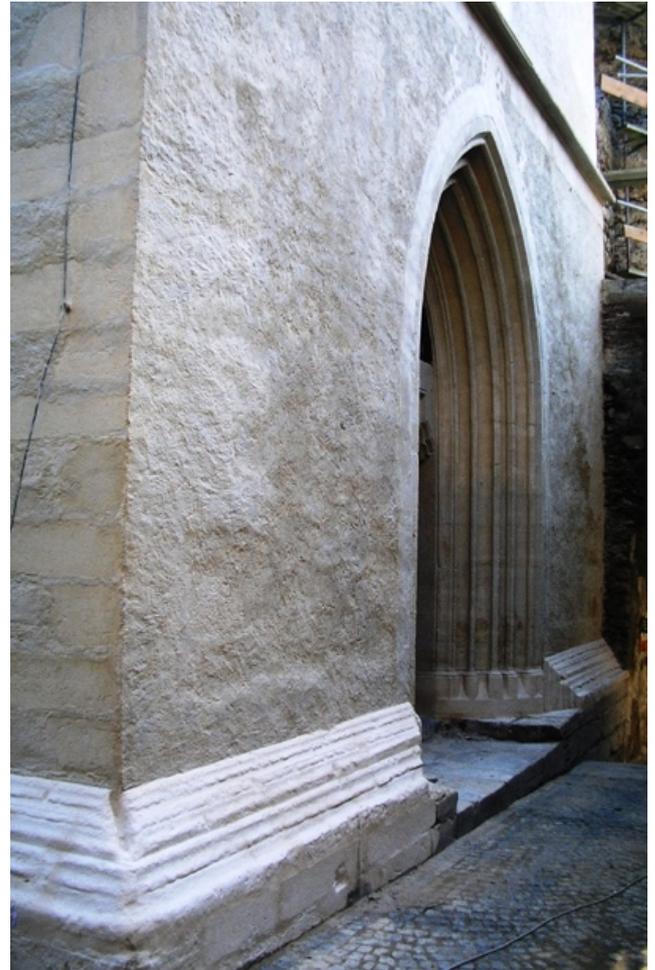
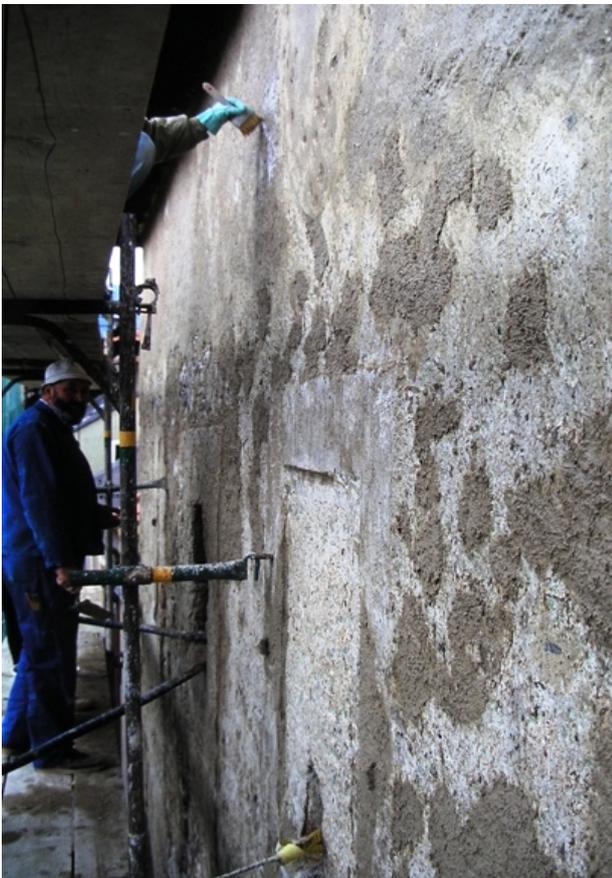
Abb. 9 a, b und c. Weißenkirchen / Niederösterreich, Pfarrkirche, kleiner Turm 14. Jh. (Bruchstein, Oktagon und Helm Ziegelmauerwerk), großer Turm (Bruchsteinmauerwerk) mit Verputz von 1502. a: Zustand 1988; b: Reparaturmörtel mit Sand aus dem nahen Waldbach 1989; c: Westfassade, Portalumrahmung mit geglätteter Putzfasche. Pilotarbeit in Kooperation von Restauratoren und Handwerkern 1989. Fotos: Hammer

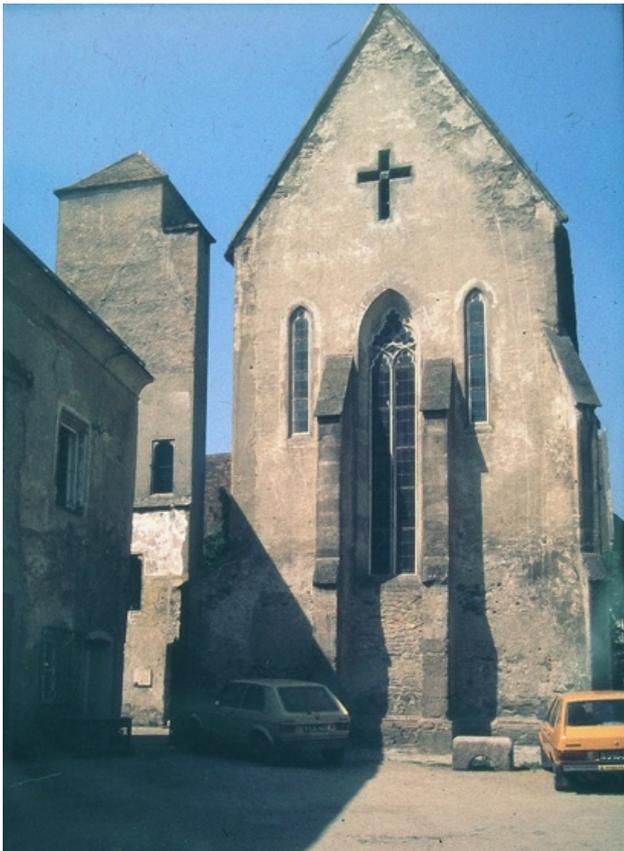
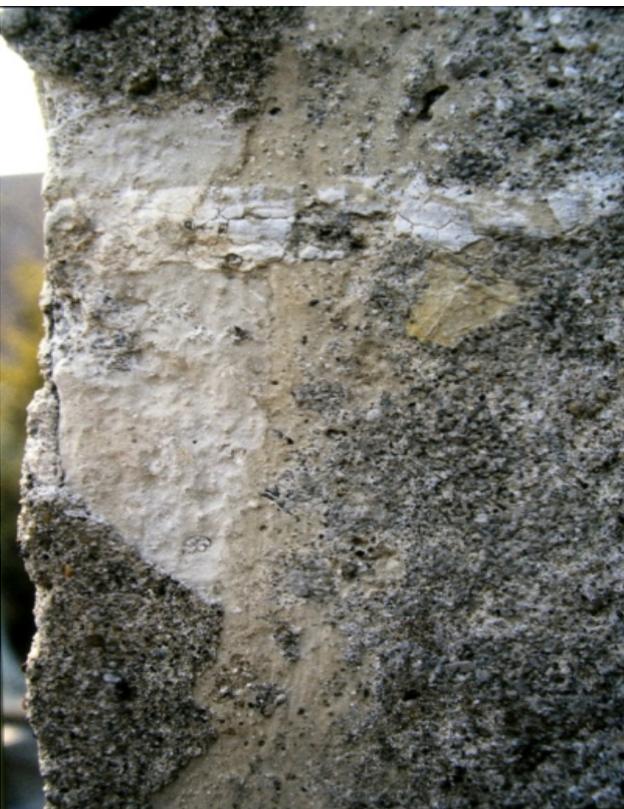
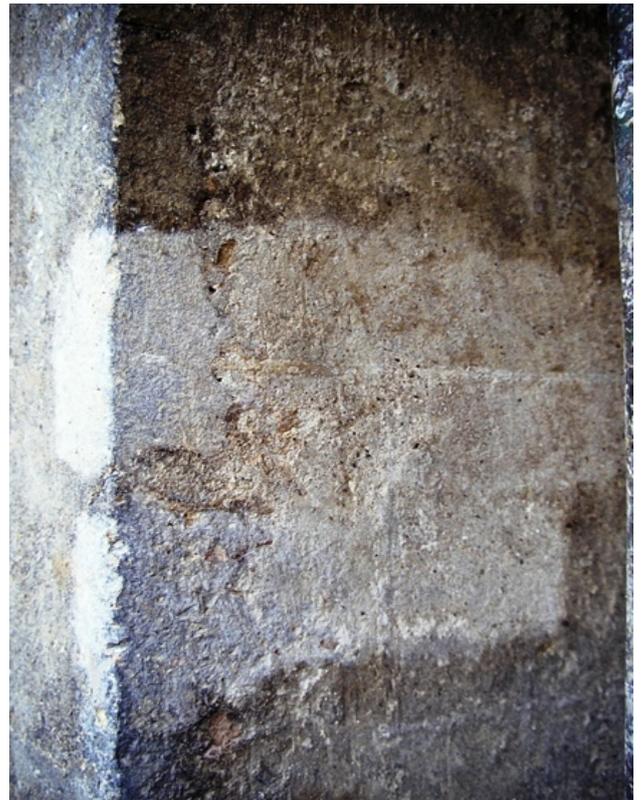
Abb. 10 a, b und c. Krems, Passauer Hof, Ursulakapelle, um 1300, Ostfassade; a: Zustand 1990; b: Reste der Schlämme mit Fugenmalerei auf dem Ortstein, um 1300, Reparatur 15. Jh.; c: Reinigung mit Hirschhornsalz 1991. Foto: Hammer

stattfindet, wird der Sinterprozess zum Schadensfaktor, weil der Kalk lediglich an der Oberfläche rekristallisiert und eine Kruste bildet.⁷⁴ (Abb. 10 a und b)

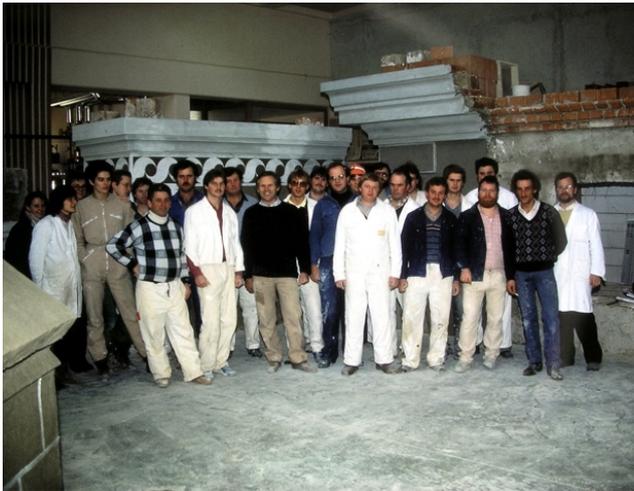
Abb. 11. Übelbach /Steiermark, Lehrbauhof Süd, WIFI Kurs „Handwerk und Altbau“ 1986. Foto: Hammer

6. Ausbildung von Handwerkern in den historischen Techniken der Herstellung und Reparatur. (Abb. 11)

Das Handwerk verlor in dieser Situation die Kenntnisse seiner traditionellen Techniken und zuweilen auch das Interesse an ihnen. Die Denkmalpflege war also interessiert an der Weiterbildung von Handwerkern, auch von Mauern, Verputzern und Malern. Erfolgreiche Bemühungen auf diesem Gebiet waren die Kurse „Handwerk und Altbau“ in der Steiermark, die vom Ausbildungsinstitut der Wirtschaftskammer, WiFi, am Ausbildungszentrum Bau in Übelbach gemeinsam mit der Landesbaudirektion und dem Bundesdenkmalamt organisiert wurden. **(Abb. 11)** Der Kurs bot Vorträge und Seminare von Kunsthistorikern, Architekten,

Konservatoren/Restauratoren, Naturwissenschaftlern zu Fragen der Denkmalpflege, der historischen Bautechnik, der Bauphysik, der Materialkunde, der historischen Verputztechniken und Tünchen. Dazu kam, meist halbtags, praktisches Training an 1:1 selbst vorher hergestellten Architekturmodellen unterschiedlichen Zeitstils,⁷⁸ teils aus Bruchstein, teils aus Ziegeln, an denen der Restaurator gemeinsam mit den Mauern, Verputzern und Malern historische Techniken, wie Rauputz, Glattputz, Sgraffito, Rieselputz, Kalkglätte einübte. Auch das Ziehen von Profilen wurde geübt. Die lehrenden Restauratoren gerieten dabei in eine paradoxe Situation: Wir gaben den Handwerkern verlorene Teile ihres Berufs zurück. Wir verfügten teilweise noch über handwerkliches Erfahrungswissen, hatten die historischen Techniken und Reparaturmethoden in schriftlichen Quellen und an den Objekten studiert und konnten diese Kenntnisse in Theorie und Praxis an die Handwerker sozusagen zurückgeben. Die Kurse begannen 1979 mit einer Dauer von zunächst zweieinhalb Tagen,

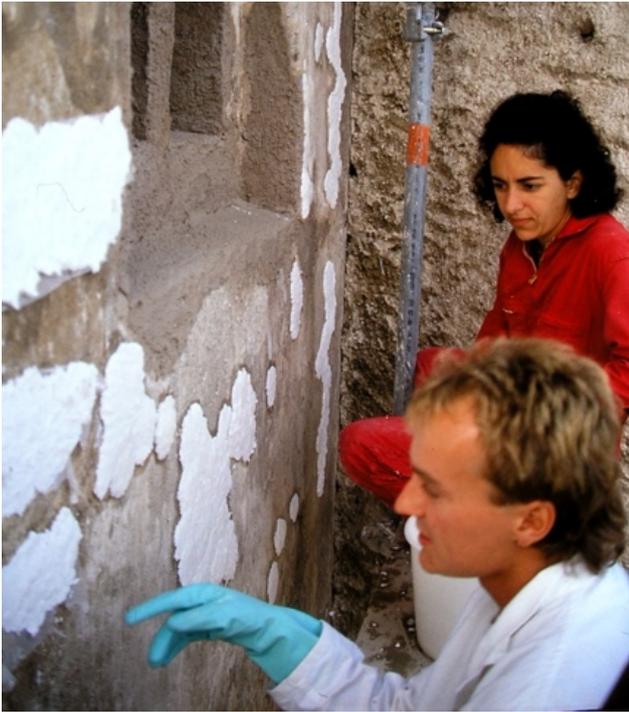
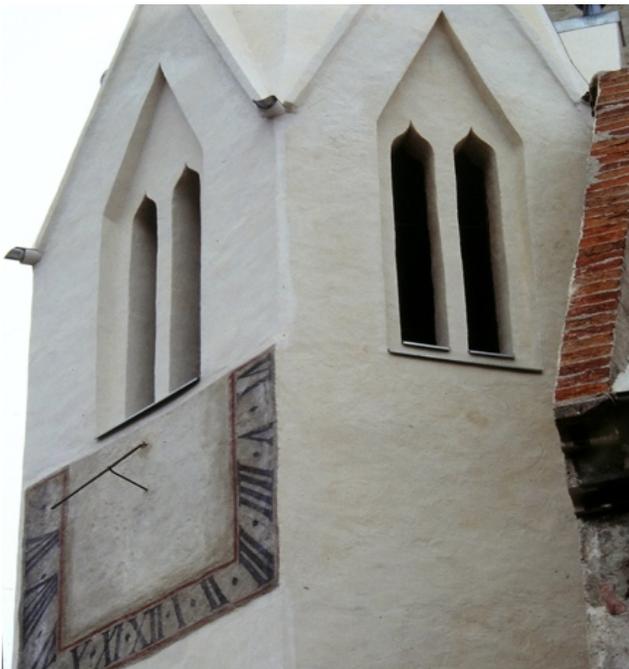
Abb. 12 a und b. Weißenkirchen / Niederösterreich, Pfarrkirche, kleiner Turm 14. Jh.; a: Südostwand, Gipssumwandlung mit Ammoniumcarbonat-Kompressen; b: Geglätteter Verputz, weiße Freskotünche, Südostwand konserviert und repariert, übrige Teile rekonstruiert. Wasserspeier und Verblechung der Solbänke. Bundesdenkmalamt und Peter Berzobohaty, Claudia Podgorschek, 1989. Foto: Hammer 1989

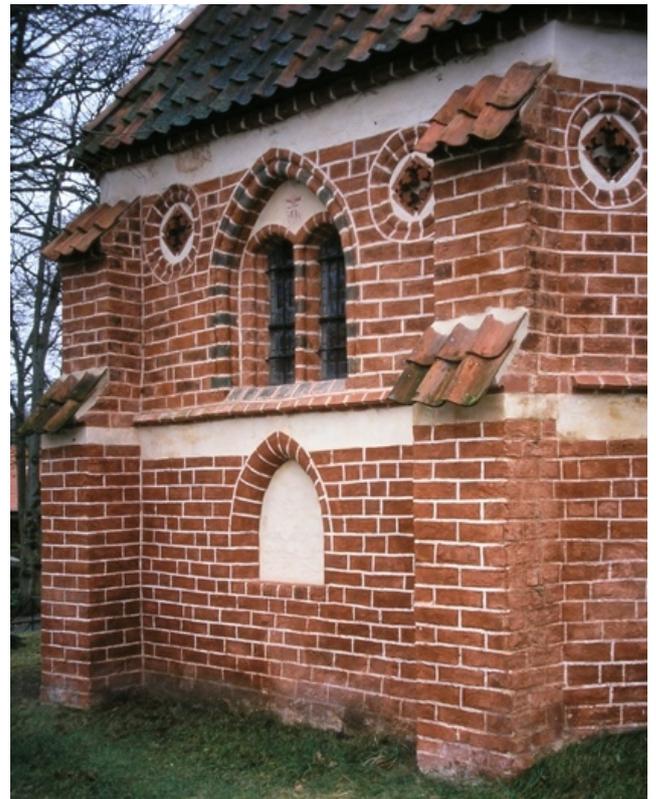
Abb. 13. Bokel Kr. Gifhorn / Niedersachsen, Johanneskapelle, datiert 1471. Konservierung und Restaurierung der Ziegelmalerei 1997. Das Traufenwasser fließt auf der leicht abschüssigen Grasnarbe vom Sockel weg. Foto: Hammer 1999

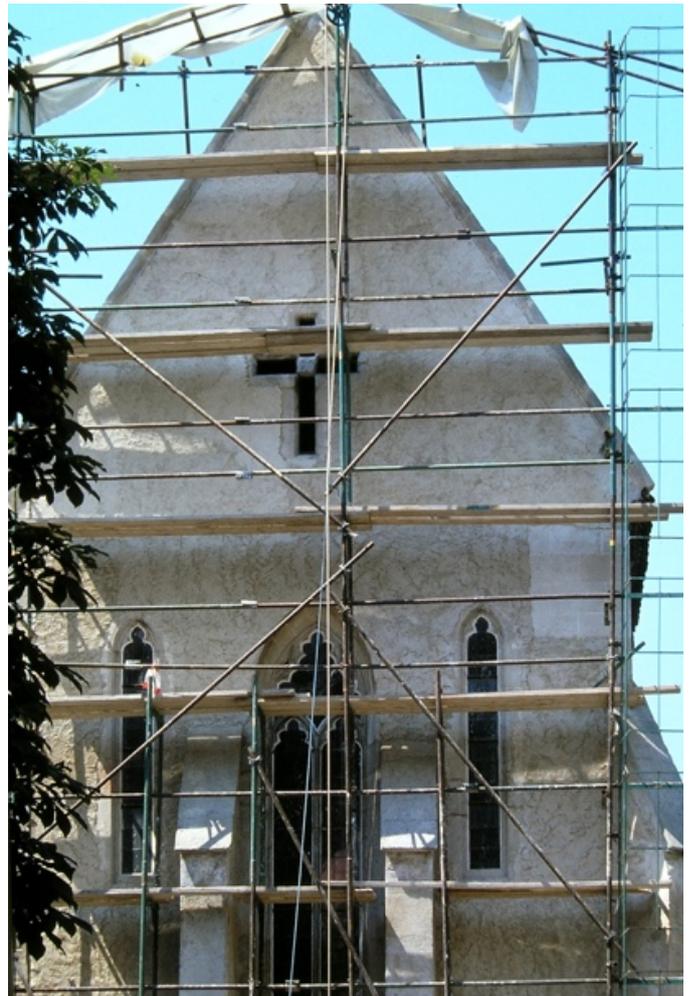
Abb. 14 a. Krems, Passauer Hof, Ursulakapelle, um 1300, Ostfassade. Kompressenputz nach Reinigung mit Hirschkornsalz

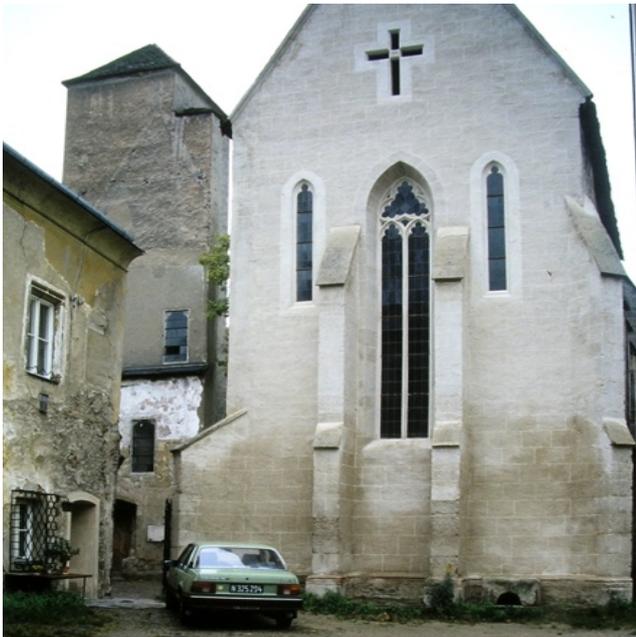
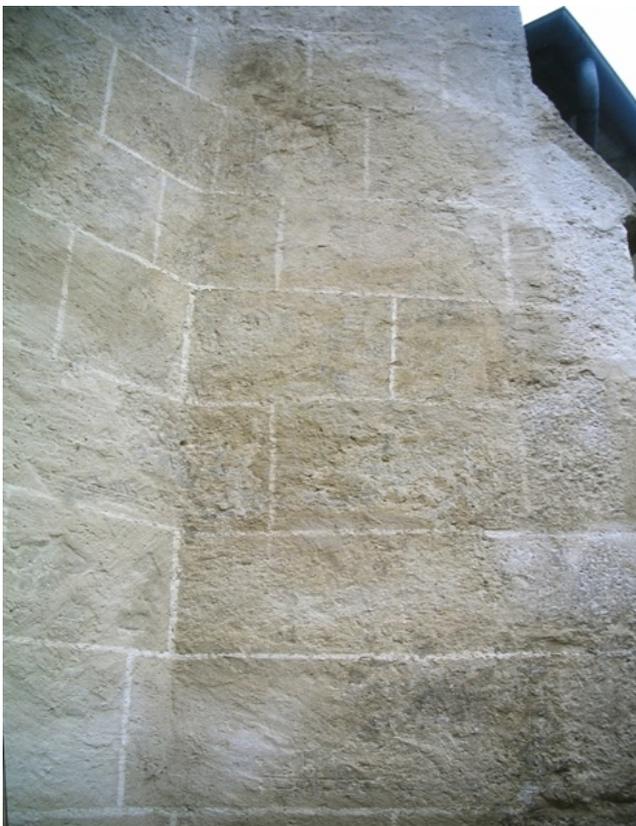
Abb. 14, b – c. Krems, Passauer Hof, Ursulakapelle, um 1300, Ostfassade; a: Kompressenputz nach Reinigung mit Hirschhornsalz; b: nach Konservierung und Reparatur 1991; c: Detail der konservierten und reparierten Oberfläche. Foto Hammer 1991

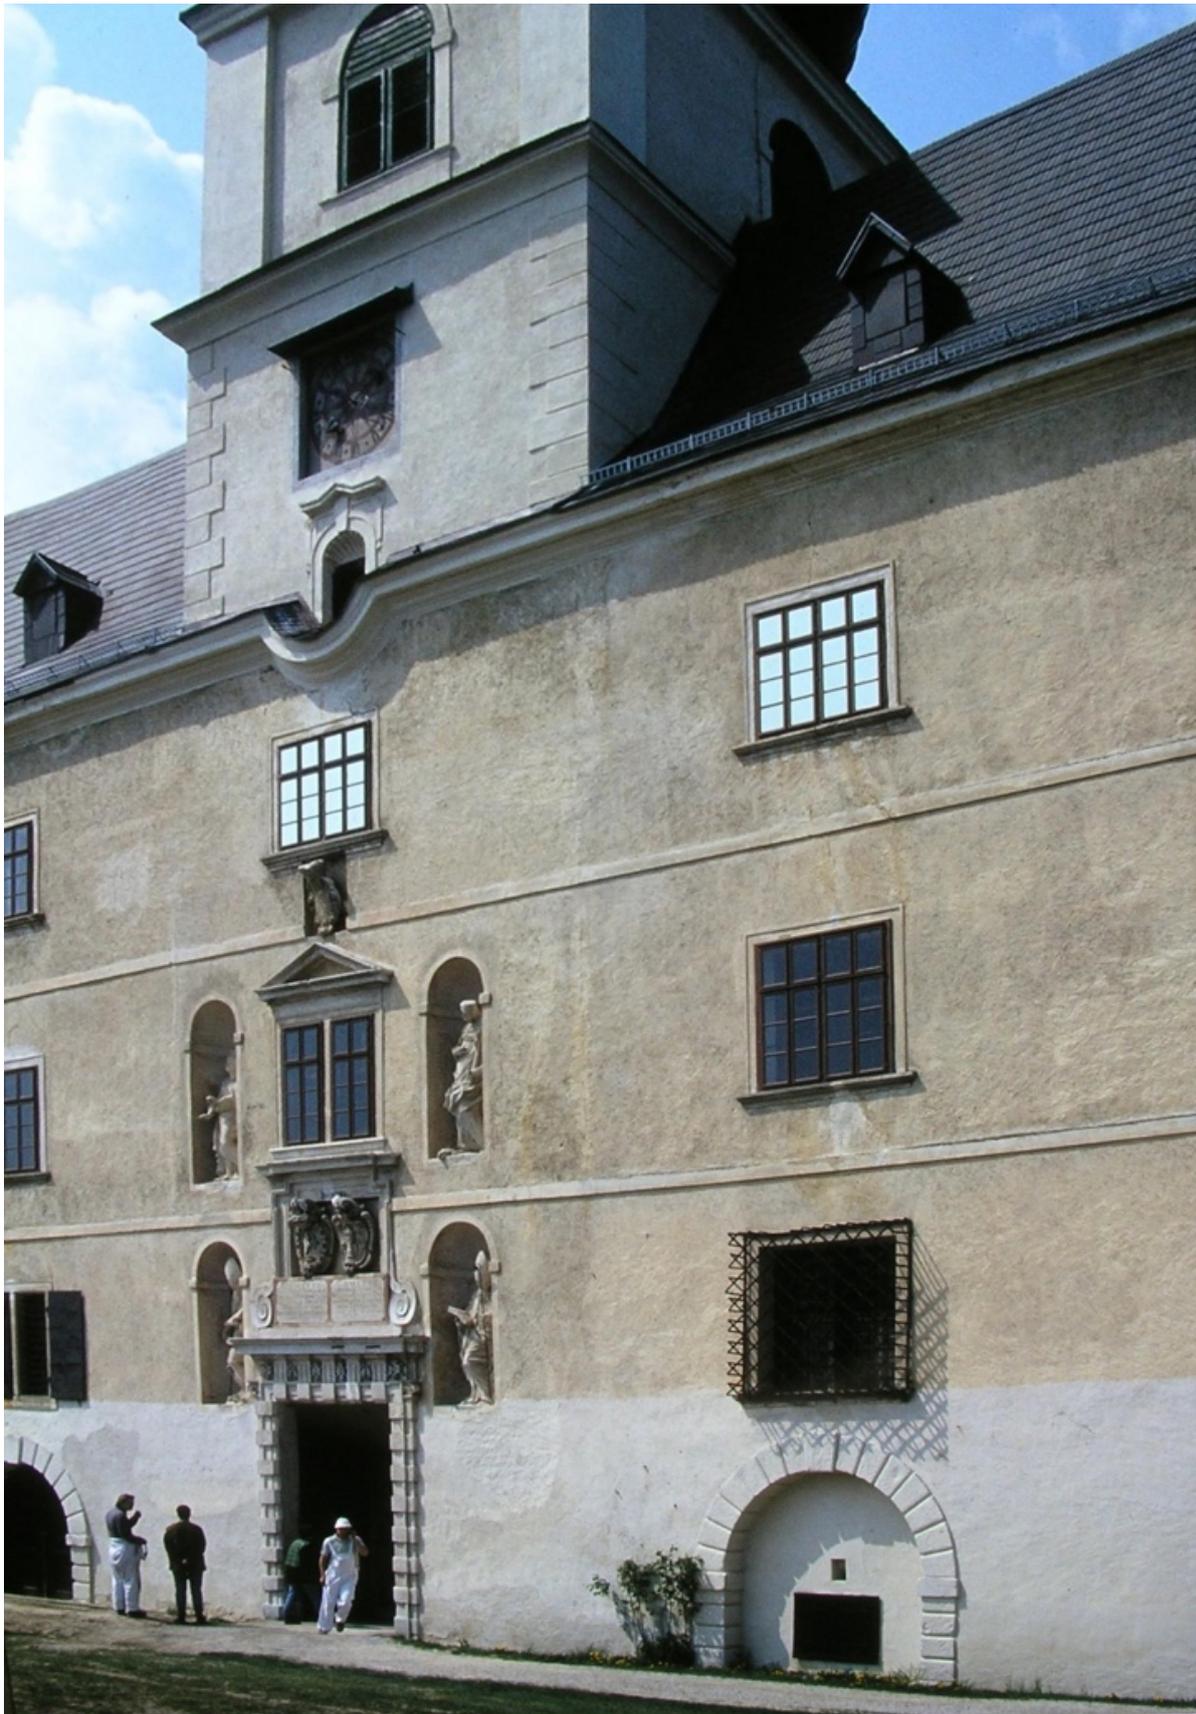
Abb. 15. Forchtenstein / Burgenland, Esterházy – Burg, Ostfassade des Inneren Burghofs, um 1640, Naturputz mit weißen Gliederungen., Umgestaltungen und Reparaturen 1687, um 1700, vor 1833, 1878. Reparatur in der vorgefundenen Kalk-Technik (dünne Schlämme auf dem Naturputz) nach Salzverminderung durch einen Kompressenputz 1993. Die Reparatur ist deutlich sichtbar, ästhetisch bestimmend ist der Eindruck der Gepflegtheit. Foto Hammer 1993
