VDR Beiträge

La stagione degli stacchi, oder: die Geister, die wir riefen

Zur Zweitübertragung des Totentanzes von Metnitz

Ivo Hammer

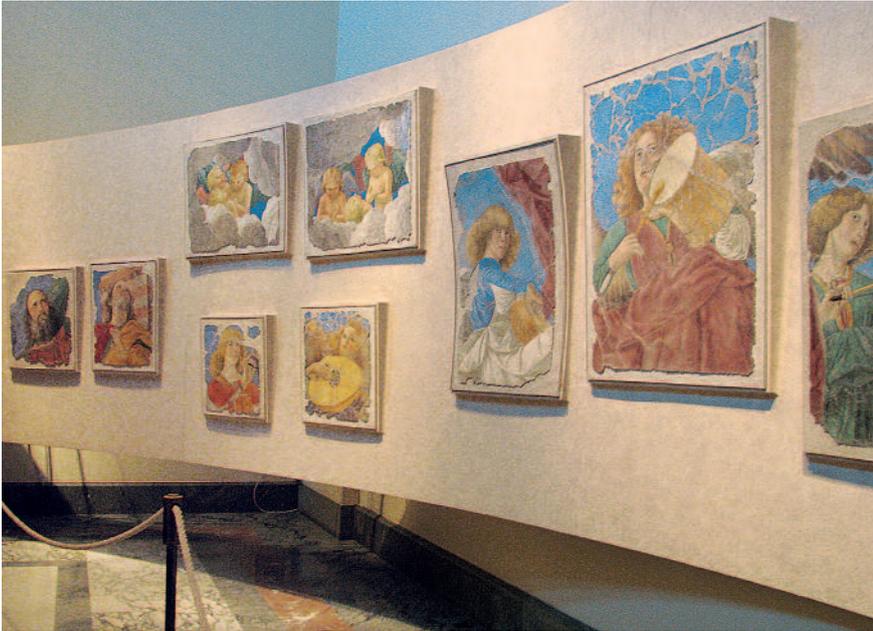
1
Rom, Vatikan, Pinakothek, Wandmalerei-Fragmente aus der Apsidenkuppel der Kirche Santi XII Apostoli in Rom, Melozzo da Forlì (ca. 1475–80), 1711 wegen einer Modernisierung der Kirche in 16 Teilen in Stacco-Technik abgenommen (Foto 2010)

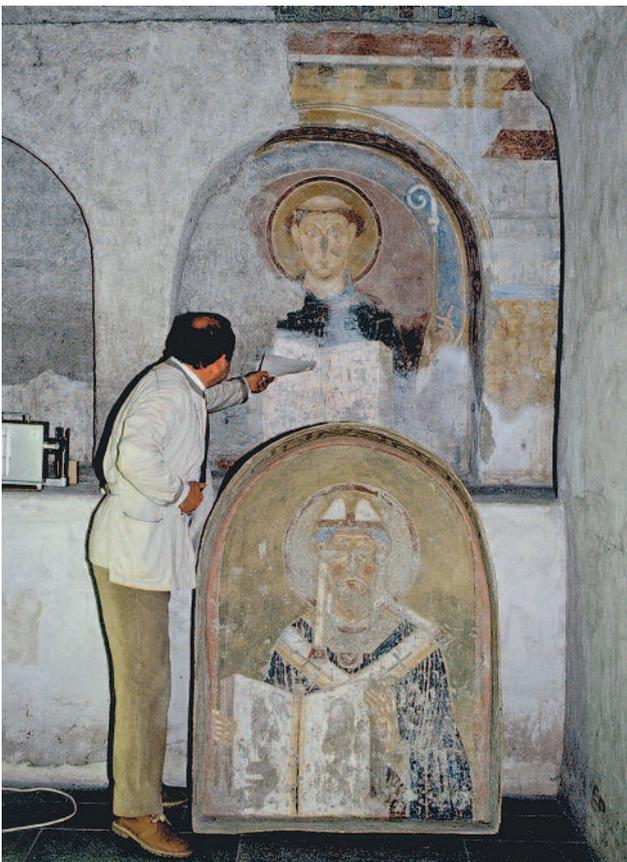
2
Salzburg, Nonnberg, Stiftskirche, Wandmalerei Mitte 12. Jahrhundert., 1977 durch Sebastian Enzinger abgenommen und auf einen mit Glasfaser verstärkten Epoxidharz-Träger (facing: Schellack, backing: Acrylharz) montiert. Die abgenommene Nische steht vor der benachbarten, in situ befindlichen Malerei, die Schäden durch Mikroorganismen und lösliche Salze aufweist. 1989–1971 wurden die übrigen Malereien durch Reinigung der Oberfläche, Desinfektion und durch Wiederherstellung des ursprünglichen, vor 1895 bestehenden und für die Erhaltung günstigen Raumklimas konserviert. Die nach der Entdeckung der Wandmalereien geöffneten Raumteile wurden mit Glasplatten verschlossen (Foto 1988).

Die Geschichte der Abnahme der Wandmalereien kann man, von Ausnahmen abgesehen,⁸ als eine Geschichte der ideellen und recht häufig auch materiellen Katastrophen bezeichnen (Abb 2, 3).⁹ Dennoch würde es nicht dem Ziel der Erhaltung

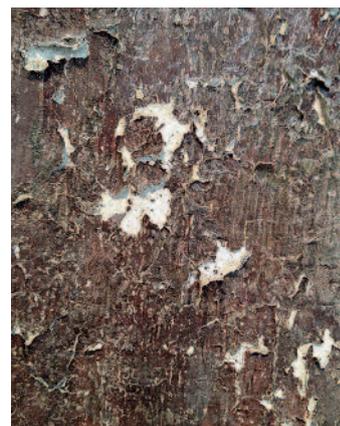
3
Volders, Schloss Friedberg, Turnierszene 14. Jahrhundert, 1949 im Strappo-Verfahren abgenommene Wandmalerei, Detail, Zustand am 15.10.2014 (Unterkante der Abbildung ca. 5 cm)

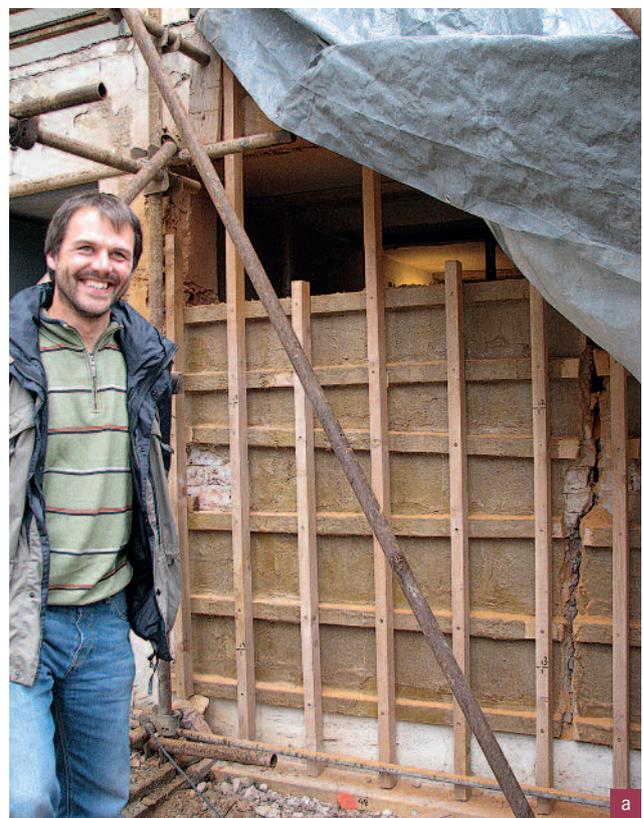
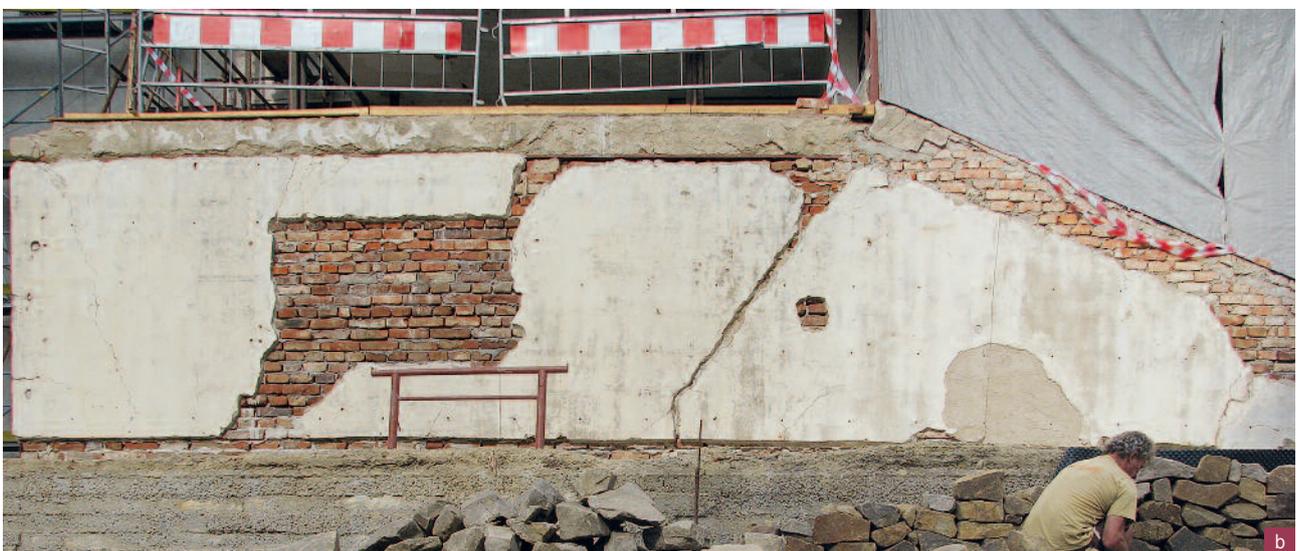
4 a und b

Brünn, Tschechische Republik, Haus Tugendhat, 1930, Fassade der Gartentreppe. Konservierung des originalen Putzes durch temporäre Abnahme; 4a) Facing stabilisiert mit Holzkonstruktion, die verformte Ziegelmauer dahinter bereits abgearbeitet; Konservator-Restaurator Josef Červinka; 4b) Südwestfassade, nach Versatz des originalen Putzes an die ursprüngliche Stelle entsprechend geodätischer Vermessung und Aufbau der Ziegelmauer dahinter auf neuem Fundament (Foto 2010 und 2011)

Bei der statischen Sicherung der GARTENTREPPRE DES HAUSES TUGENDHAT in Brünn (1930), die einsturzgefährdet war, weil die Brunnenfundamente der Stahlpfeiler durch undichte Abwasserrohre hangabwärts rutschten, ist man bei der Restaurierung des Hauses 2010–2012 auf meinen, von Kollegen der Expertenkommission THICOM unterstützten Vorschlag eingegangen, den originalen Putz der Gartentreppe zu erhalten. Nach geodätischer Vermessung hat ein Konservator-Restaurator 40 qm originalen Putz gereinigt, durch Facing (Überklebung) und Holzrost stabilisiert und die deformierte Ziegelmauer an der Rückseite entfernt. Nach statischer Sicherung der Stahlpfeiler hat man den abgenommenen Putz geodätisch genau an die ursprüngliche Stelle gesetzt und die Ziegelmauer von der Rückseite her wiederaufgebaut (Abb. 4 a, b).¹²

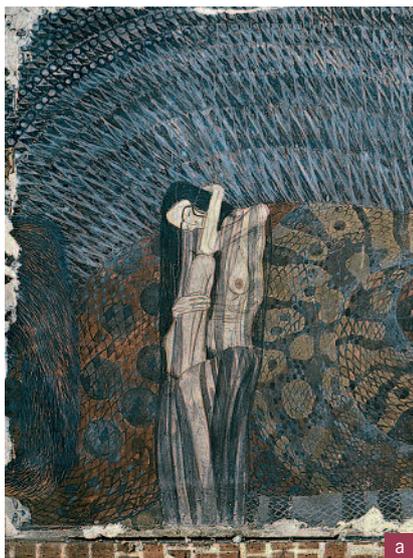
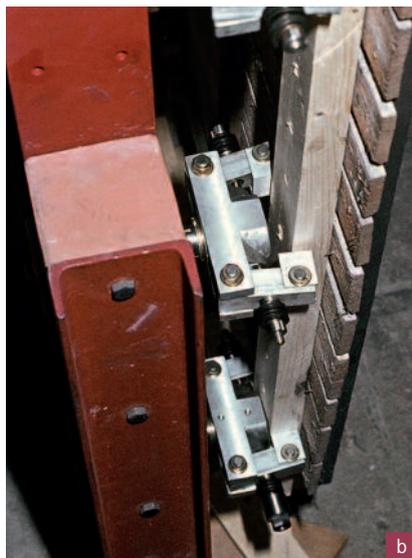
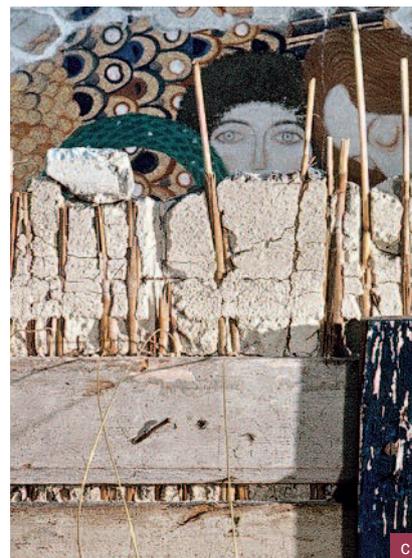
5a, b und c

Beethovenfries, Gustav Klimt, 1902, ephemere Wandmalerei für die 14. Ausstellung der Secession, Wien, 1904 in 7 Teilen abgenommen, Stabilisierung und Adjustierung des Putzträgers mit Hilfe einer reversiblen Stahlkonstruktion; 5a) „Nagender Kummer“, Vorzustand 1978: oberer Rand und Sägekante gebrochen; 5b) Teilstück 4, Detail: Stahlrahmen und verstellbare Klemmen; 5c) Gebrochener oberer Rand des Teilstücks 4: Stabilisierung unter Erhaltung des schubweichen Systems (Foto 1982, 1983)

rohr und bemaltem und stuckiertem Putz bestehenden originalen Teilen verbunden ist. Die stark deformierten Platten konnte man auf diese Weise wieder zu einem kontinuierlichen Fries zusammenfügen (Abb. 5 a-c).¹⁴

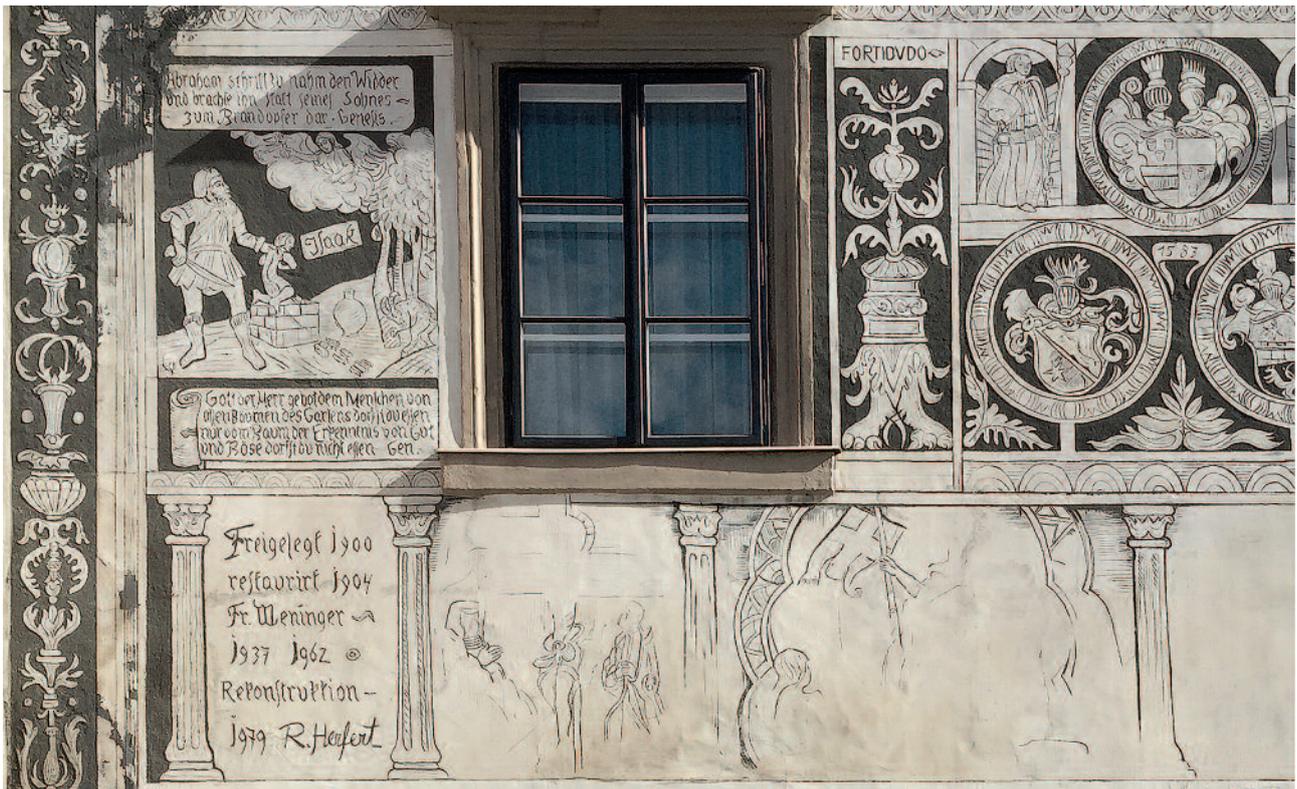
6

Horn, Niederösterreich, Kirchenplatz 3, Sgraffitohaus, 1583, 1900 Überputzungen entfernt, Restaurierungen: 1904, 1937, 1962; „künstlerisch“ rekonstruiert (1979), lediglich das Wappenfeld wurde abgenommen (Foto 2017)

Die 1583 entstandene SGRAFFITO-FASSADE IN HORN in Niederösterreich wurde 1900 von schützenden Überputzungen „befreit“ und war seitdem dem immer rasanteren Verfall preisgegeben. Versuche der Konservierung erfolgten in immer kürzeren Zeitabständen. Als Niederlage empfand ich, dass es mir 1979 nicht gelungen ist, die Verantwortlichen von der Möglichkeit der Erhaltung in situ zu überzeugen, indem der Putz mineralisch konsolidiert wird und die schädlichen Salze einschließlich der massiven Vergipsung vermindert werden. Das Wappenfeld haben wir zur Dokumentation abgenommen und auf einen mit Glasfaser verstärkten Epoxydharz-Sandwichträger montiert, es fristet heute im Höbarth-Museum in Horn sein endliches Leben (Abb. 6).¹⁶

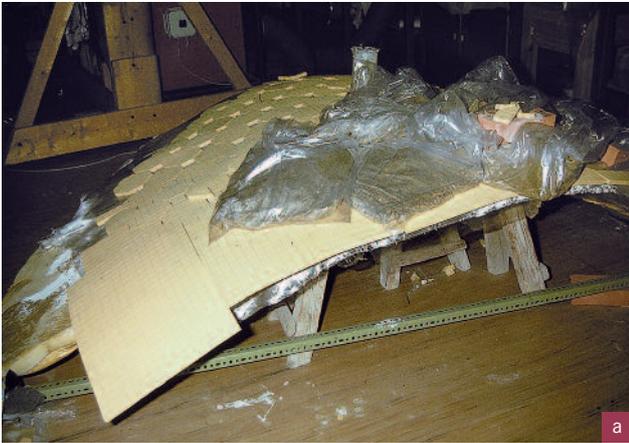
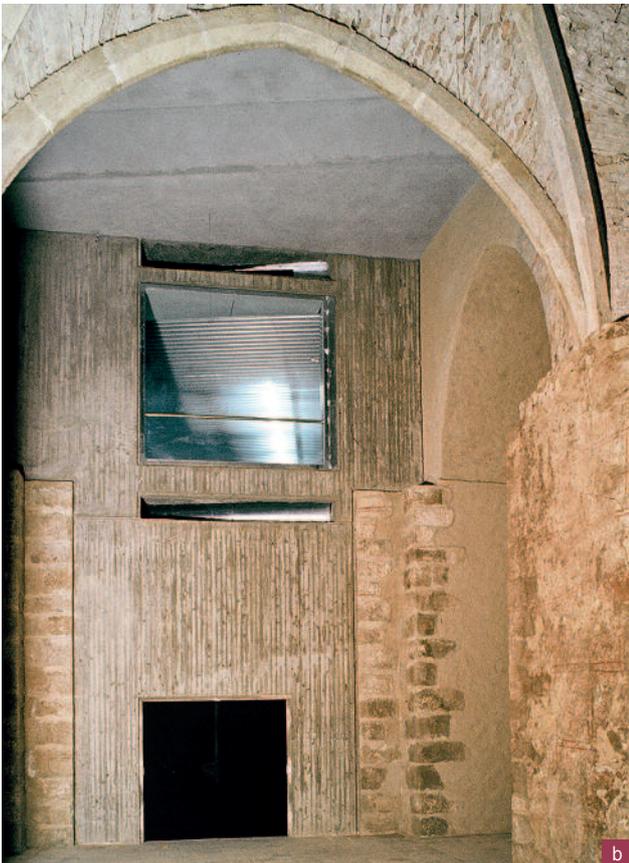
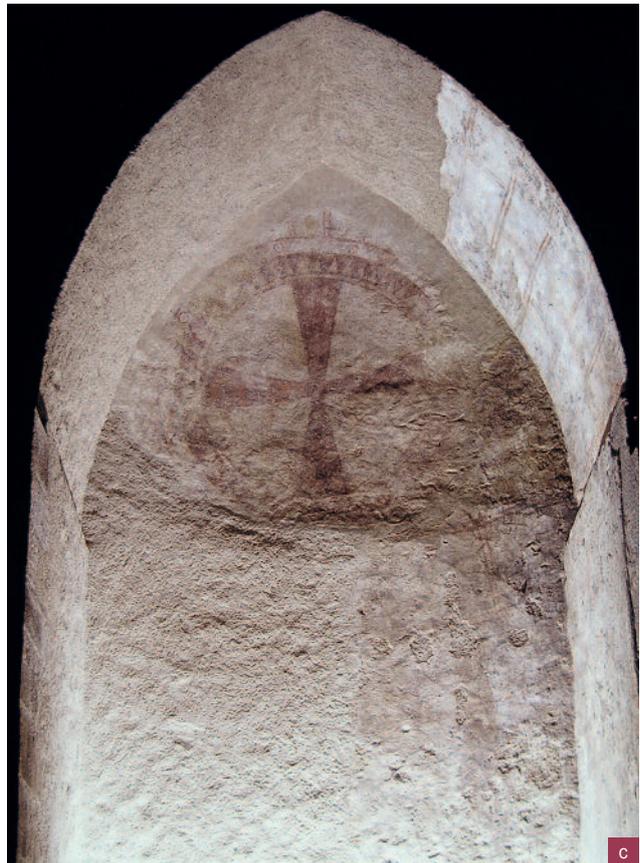
7 a, b und c

Wien Stephansplatz, Virgilkapelle, unterirdische Kapelle, um 1230–1245, 1781 zugeschüttet nach der Schleifung der darüber gebauten Magdalenenkapelle, 1972/73 archäologisch ausgegraben, Übertragung der in einer Notabnahme während des U-Bahn-Baus 1973 abgenommenen roten Bemalung einer Nische; 7a) Übertragung auf der Abformung der gegenüberliegenden erhaltenen Nische; 7b) in Beton teilrekonstruierter Westteil der Kapelle (mit Sichtfenster); 7c) Applikation der übertragenen Malerei an der ursprünglichen Stelle auf der Beton-Rekonstruktion (Foto 1978)

gebliebenen (Pseudo-) Konche machten wir 1978 mit Polyurethan-Hartschaum und Metallversteifung eine Abformung, die als Gegenform für den Aufbau eines Trägers der Wandmalerei diene. Den Träger (Support) haben wir in Sandwich-Technik mehrschichtig aufgebaut, er besteht aus Glasfaserweben, vorgeklebt mit Acrylharz PARALOID B72, verstärkt mit Epoxydharz und Polyvinylchlorid-Schaumplatten (AIREX) in Wabenform. Mit Hilfe der Gegenform konnten wir dem Träger eine dem historischen Bestand entsprechende, ‚physisch wahrscheinliche‘ räumliche Gestalt geben und die nach fünf Jahren stark verformte Strappo-Abnahme so auf den Träger aufpressen, dass eine glaubhafte Form einer verputzten Oberfläche entstand. Die übertragene Wandmalerei haben wir an der ursprünglichen Stelle in der mit Beton rekonstruierten Nische appliziert und mit einem Mörtel aus Kalk-Trassit-Plus und gelblichem Marchsand eingeputzt. Um die entsprechende Krümmung zu erreichen, mussten wir erhebliche Mengen Putz auftragen. Auch die übrigen Betonflächen haben wir mit dem gleichen Putz beschichtet und mit einer dem verwitterten Zustand des originalen Putzes entsprechenden Oberfläche ästhetisch in den Gesamttraum integriert (Abb. 7 a-c).¹⁸

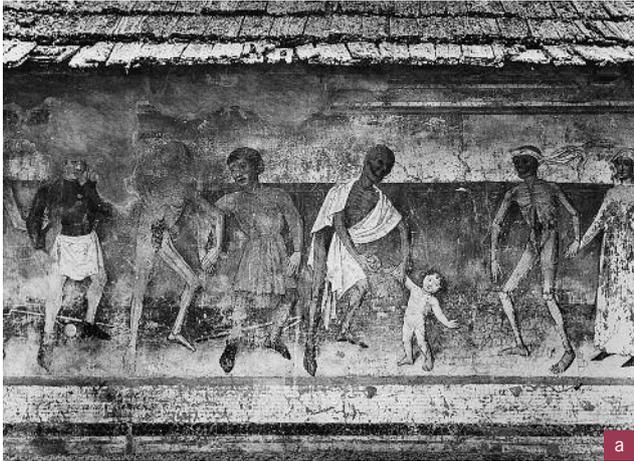
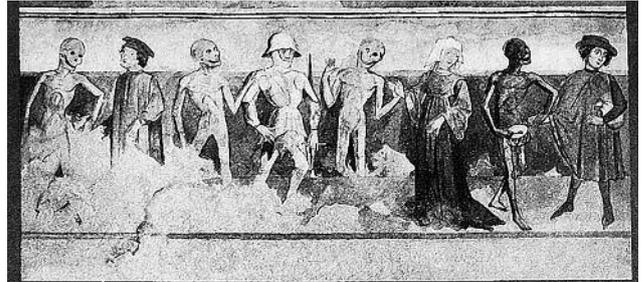
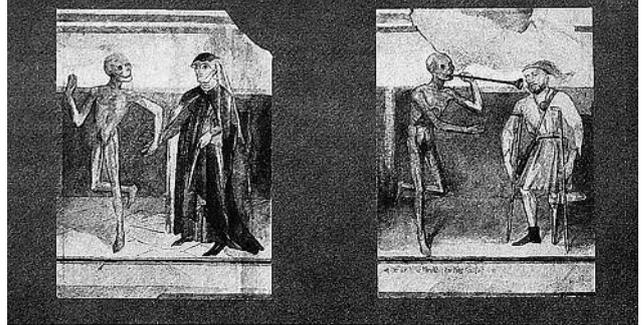
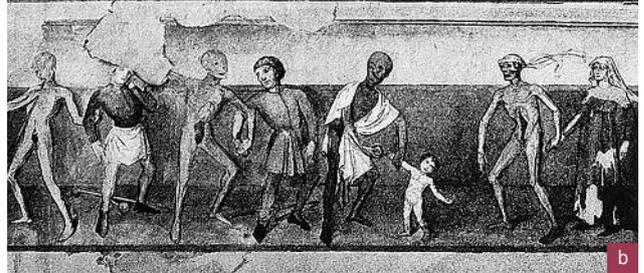
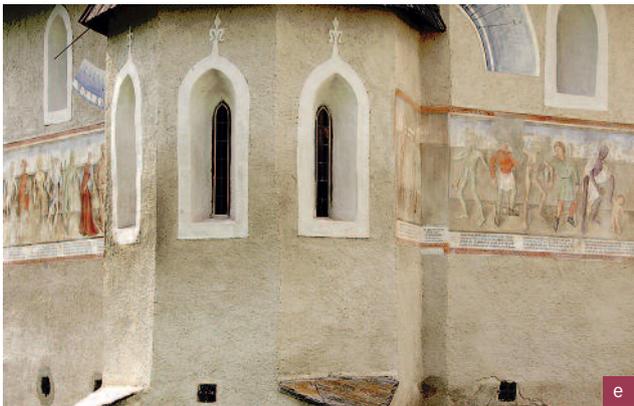
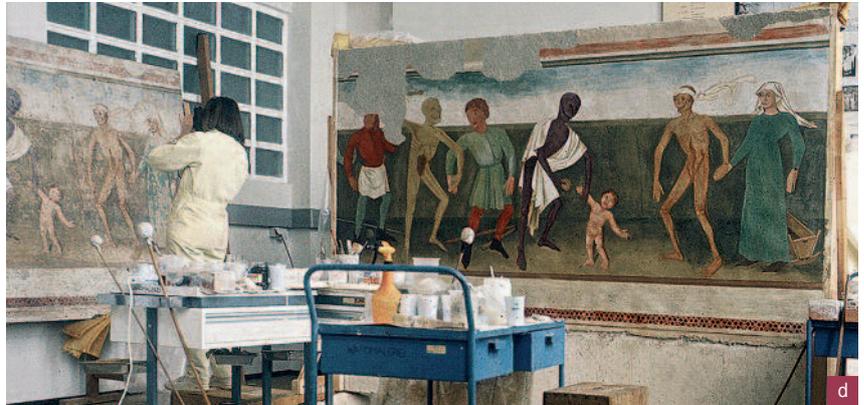
8 a-h
 Metnitz, Totentanz, um 1500, 1969 vom Karner (Beinhaus) abgenommen; 1970 in den Restaurierwerkstätten des Bundesdenkmalamts auf Polyester-Glasfaser-Aluwinkel (backing: Kalk-Kasein-PVA) übertragen, Zweitübertragung 1985–1991, 1996; 8 a) Koch, Bauer, Kind, Mutter, Zustand 1938; 8 b) Aquarellkopie, 1885, im Maßstab 1:7, Bundesdenkmalamt; 8 c) Kind, Mutter, Messung der elektrischen Leitfähigkeit der Oberfläche (ELF) bei 80% relativer Luftfeuchte und 19 °C – die erhöhten Werte sind ein Indiz für hygroskopische Feuchtigkeit; 8 d) Kopie zum Studium der Maltechnik und zur Erprobung der Konservierungsmethode in der Klimakammer 1988; 8 e) Kopie in situ, 1989 (Walter Campidell, Dietrich Wiedergut); 8 f) Schäden durch Salze und Leimspannungen; 8 g) Abschleifen der Rückseite; 8 h) Doppelter Arbeitstisch für Anpressdruck und mit Kippvorrichtung, klimatisiertes Arbeitszelt (70% RLF, also überdurchschnittlichen der Gleichgewichtsfeuchtigkeit der Salzmischungen)

Fassen wir zusammen: Die Abnahme von Wandmalereien und Übertragung auf einen beweglichen Träger ist eine konservatorische Maßnahme, die Ausnahmecharakter behalten muss. Sie ist eine Notmaßnahme, die jedenfalls einen bedeutsamen ästhetischen und technologischen Zusammenhang zerreißt. Sie führt unvermeidlich zu ästhetischen Veränderungen an der Wandmalerei selbst: in der Lichtrefraktion und in der Farbe, im Oberflächen-Relief, im Alterungsverhalten. Lange wurden auch die für Kaschierung und Träger verwendeten Materialien in ihrem eigenem Alterungsverhalten unterschätzt. Eine wachsende Zahl von Wandmalereien, die noch vor 50, 100 Jahren abgenommen wurden, befinden sich heute in einem beklagenswerten Zustand und müssen erneut oder gar ein drittes Mal übertragen werden. Neben den üblichen Adhäsions-Problemen dürfen auch die (mit abgenommenen) löslichen Salze sogar bei *Strappo*-Abnahmen nicht vergessen werden (Abb. 8).²⁰

Es zeigte sich bereits zehn Jahre später, dass die rasche Alterung auch nach der Abnahme weiterging, zumal im alpinen Klima auch im Kircheninneren fast drei Monate Minustemperaturen auftreten. An neueren Schäden zeigten sich Nachwirkungen der alten Salzsäuren, Reaktionen des zur Hinterklebung verwendeten Kaseinleims, Trockenspannung von Resten des Kaschierleims (Knochenleim), technische Mängel der Kunstharzmischungen des Trägers.

Einer der wichtigsten konservatorischen Schritte war die Entfernung des Polyester-Trägers von 1970 und die sehr aufwendige mechanische Dünnung des zur Hinterklebung verwendeten, spannungsreichen Kalkkaseins – das möglicherweise mit Polyvinylacetat ‚verstärkt‘ worden war – mittels Skalpell und Feinschleifgeräten. Wir erhöhten die RLF im Klimazelt auf 70% und verwendeten wässrige Kurzzeit-Kompressen aus Calciumhydrat, um das Kalkkasein anzuweichen. Die sehr brüchige Rückseite festigten wir nach der Dünnung mit PARALOID B72, Fehlstellen ergänzten wir mit Mörtel aus

geeignetem Quarzsand, Kalkhydrat und ca. 10 % PRIMAL AC33. Die gesamte Rückseite stabilisierten wir mit einem Voranstrich aus Kalkhydrat/PRIMAL AC33 1:1 und drei dünnen Schichten aus Kalkmörtel mit einem von 20% auf 12% sinkenden Anteil an PRIMAL AC33. Der Kalkmörtel diente auch zur Einebnung der Rückseite. Der neue Träger besteht aus im Flugzeugbau eingesetzten Leichtbauplatten: Alu-Waben und glasfaserverstärktes Epoxydharz (beim Teilstück „Krüppel und Tod“: PVC-Schaum mit Karton-Zwischenschicht), verklebt mit Epoxidharz, dessen Viskosität wir mit pyrogenem Silikatpulver AEROSIL angepasst haben. Nach der Abnahme der Schutzüberklebung (facing) haben wir eine mechanische und chemische Nachreinigung durchgeführt und die Ränder verkittet. Die Retuschen der Restaurierung von 1969/70 haben wir weitgehend belassen und – wo notwendig – mit Aquarell ergänzt.

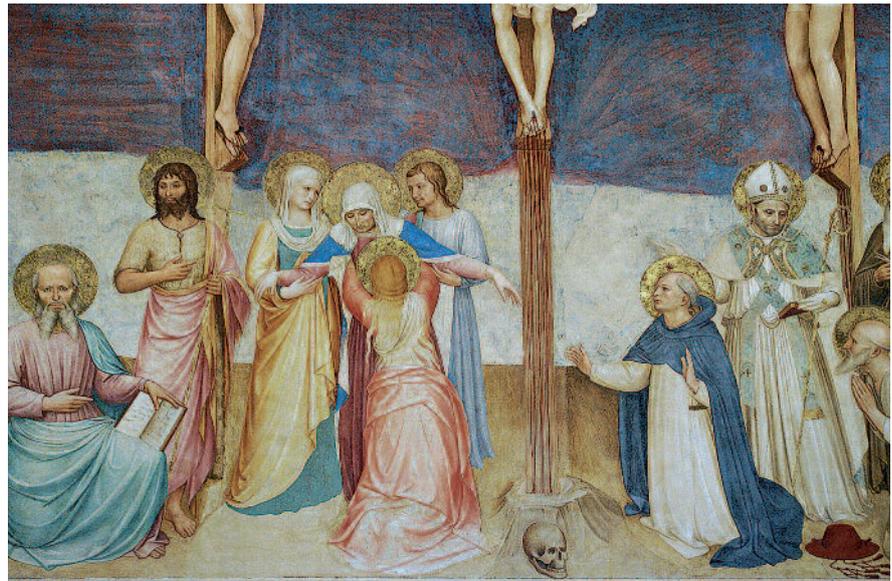
9

Florenz, San Marco, Kapitelsaal, Kreuzigung, 1441–42, Detail Inkunabel der Konservierung in situ mittels der Barium-Methode durch Enzo Ferroni und Dino Dini nach der Flut von Florenz 1966, begonnen am 5. Februar 1969 (Foto 2009)

eines Paradigmenwechsels in der Konservierung von Wandmalerei bezeichnet werden. An diesem Tag begannen Dino Dini und seine Mitarbeiter, unterstützt durch Professor Enzo Ferroni, die Reinigung der „Kreuzigung“ von Beato Angelico in San Marco (1442) mit der neuen „Barium-Methode“, welche zugleich die Ursachen der Schäden behandelt. Der wichtigste Aspekt dieser Methode ist die Re-Konversion des Gipses mittels Ammoniumcarbonat-Kompressen. Die Kompressen-Methode führt zugleich zu einer Verminderung der leicht löslichen Salze, darunter auch das bei der Reaktion entstehende (saure) Ammoniumsulfat. Die Arbeiten wurden anschließend am gesamten Fresko erfolgreich durchgeführt. Die Epoche der nachhaltigen Konservierung von Wandmalerei *in situ* hatte begonnen (Abb. 9).⁴⁸ Allerdings hat man beim internationalen Wandmalereikurs des ICCROM erst 1978 begonnen, die Barium-Methode in Florenz zu studieren.⁴⁹

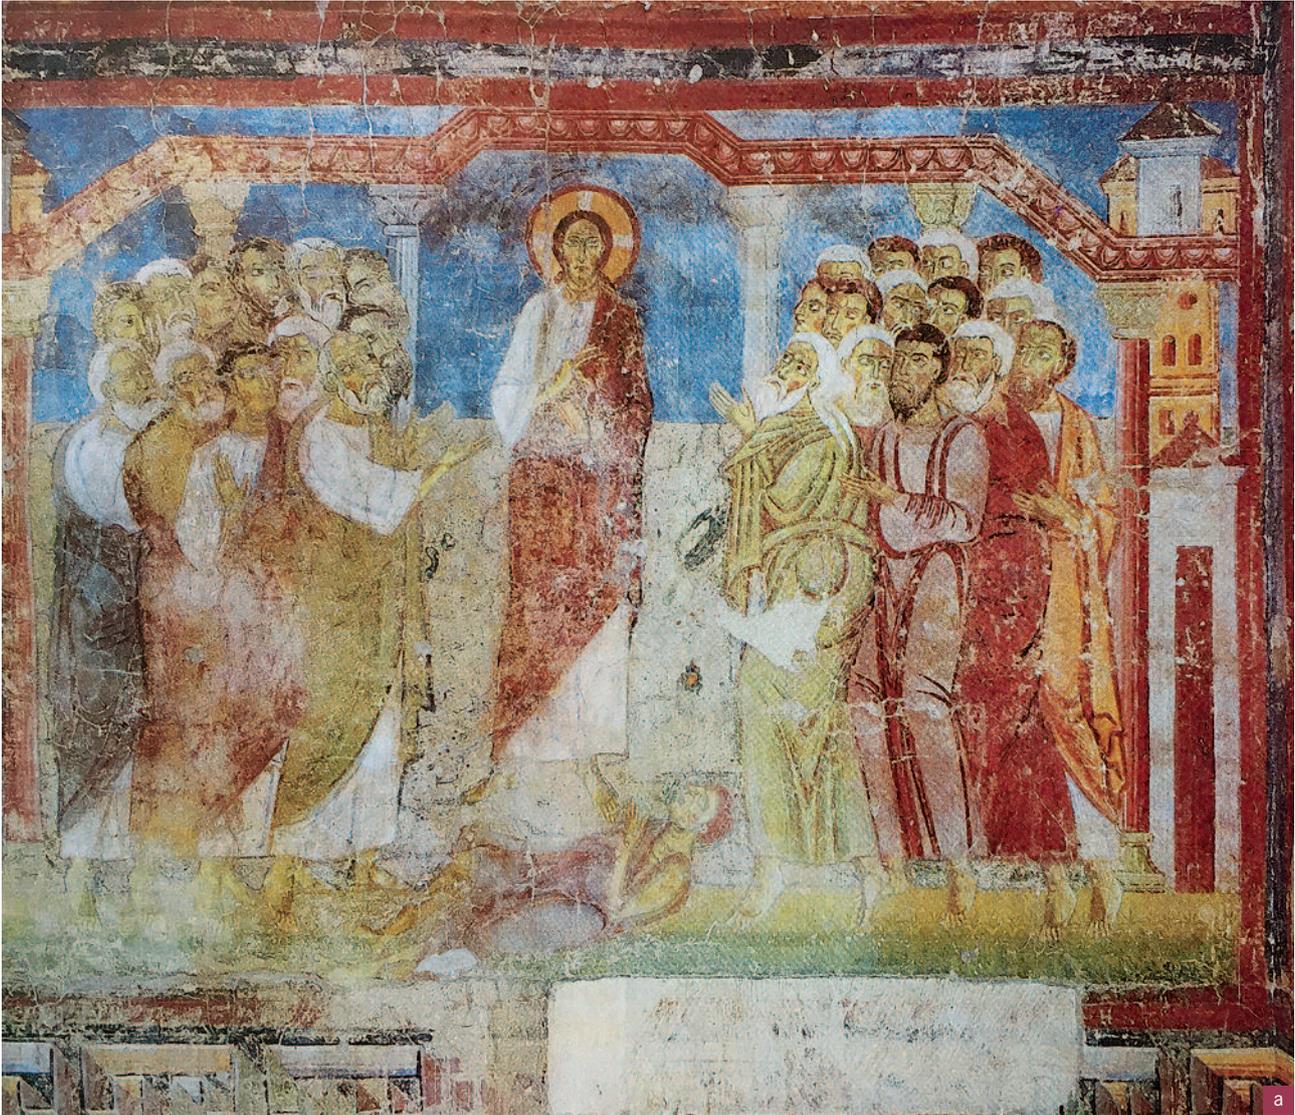
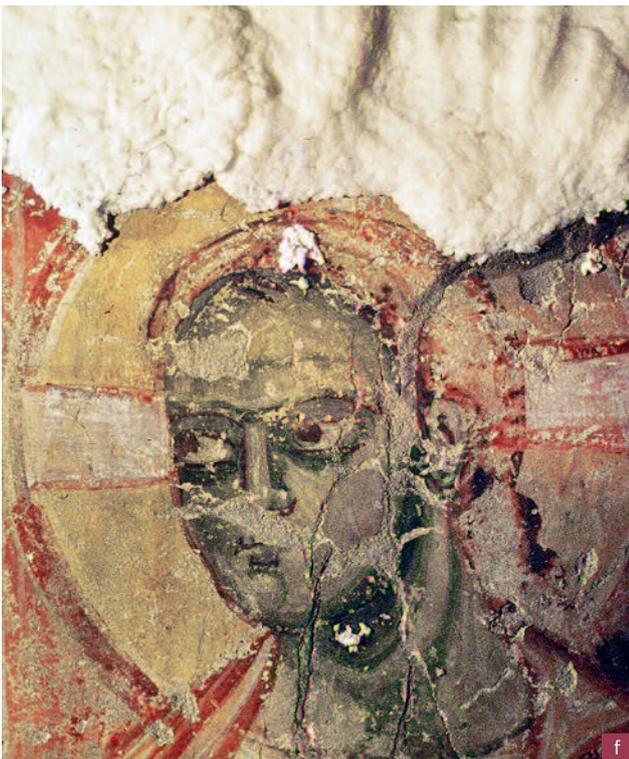
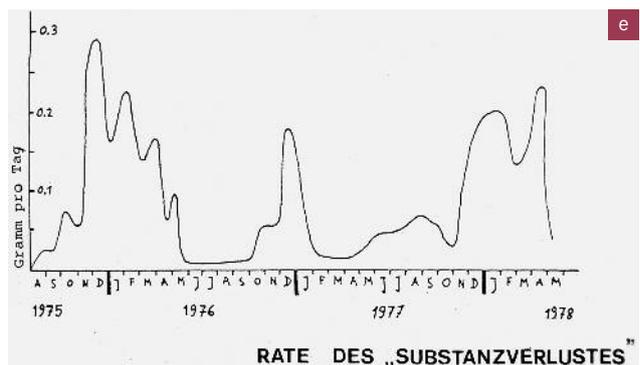
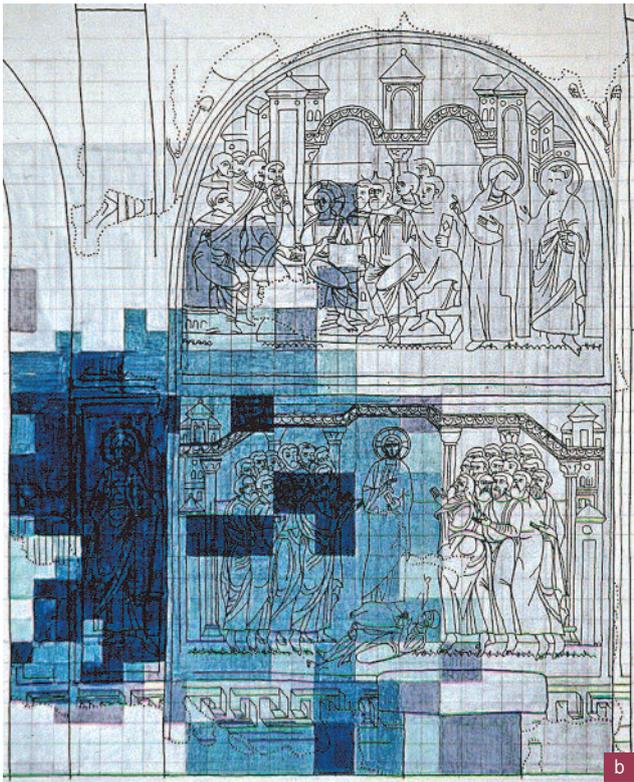
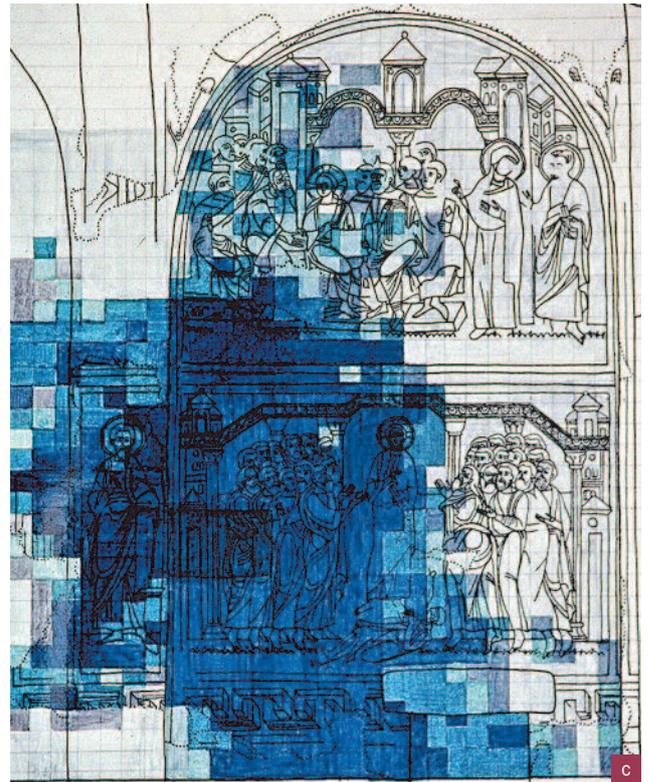
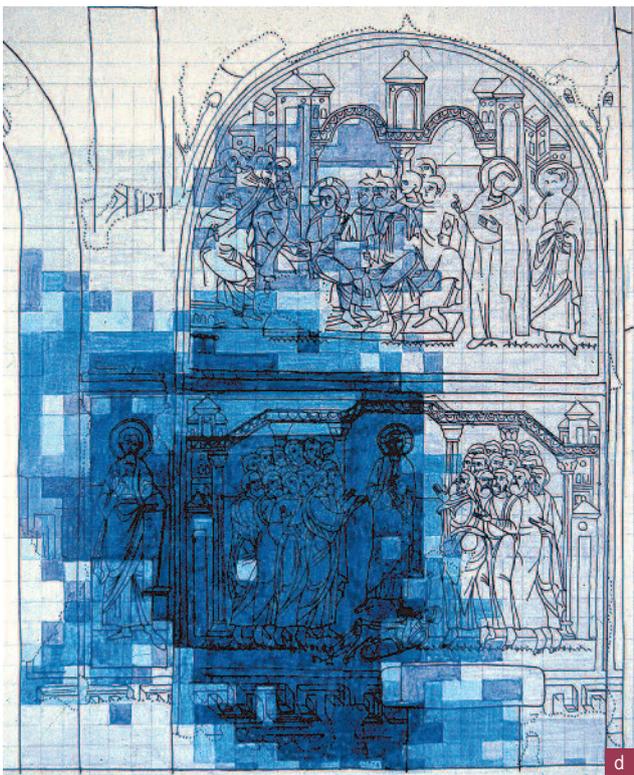
10 a-g

Lambach, Oberösterreich, Stiftskirche, ehemaliges Läuhaus, Wandmalerei um 1080; 10 a) Heilung der Blutflüssigen. Der Vergleich der linken Hälfte mit der rechten zeigt den Substanzverlust in dem Zeitraum zwischen der Entfernung der barocken, die Wandmalerei überdeckenden Mauern 1965 bis zur Konservierung in situ 1978–81; 10 b–d: Messungen der elektrischen Leitfähigkeit der Oberfläche (ELF) 1972, 1975 (Manfred Koller) und 1979 und ihre Visualisierung zeigen die sekundäre Ausbreitung löslicher Salze durch ihre hygroskopische Wirkung, obwohl 1976 die Infiltrationsquelle (siehe b) beseitigt worden war; 10 e) aufgrund der Messung von Verluststraten konnte Hubert Paschinger belegen, dass die Schwankung des Raumklimas um die Gleichgewichtsfeuchtigkeit (GGF) der im Trocknungsprozess an der Oberfläche konzentrierten Salze die Hauptursache der Schäden war; 10 f) unter klimatisierten Bedingungen (über der durchschnittlichen GGF) wurde die Wandmalerei mit Methylkieselsäureester (mit Schutzmasken) fixiert und die Salze mit Zellstoffkompressen in mehreren Schritten vermindert; 10 g) der Vergleich der ELF von 1982 und 1979 (10 d) visualisiert die Wirkung der Salzverminderung mit Kompressen.

Paschinger hatte eine einfache Methode gefunden, die dramatische Verfallsrate messbar zu machen (Abb. 10 a–g). Die wesentliche Erkenntnis von Hubert Paschinger war die Herkunft der Feuchtigkeit. An dem Diagramm machte er uns deutlich, dass die Schadensrate immer dann am größten ist, wenn die Temperatur im Durchschnitt niedrig war. In diesen Zeiten wird die Gleichgewichtsfeuchtigkeit (GGF), also jene relative Luftfeuchtigkeit (RLF) der Umgebung, welche in Abhängigkeit von der Temperatur die Grenze zwischen Lösung oder Kristallisation der im Bereich der Oberfläche vorhandenen Salzmischungen markiert, am häufigsten nach oben oder nach unten überschritten. Bei den niedrigeren Temperaturen von Oktober bis Mai werden also vermehrt Lösungs- und Kristallisationszyklen der Salzmischungen induziert. Es zeigte sich also, dass die Hygroskopie der an der Oberfläche gelösten Salze in diesem Fall wesentliche Feuchtigkeitsquelle ist.⁵¹ Damit konnte man auch die sekundäre Ausbreitung der Salze erklären: Auch nach Beseitigung der ursprünglichen Infiltrationsquelle, nämlich die nicht funktionierende Abdichtung von anschließenden Duschräumen und Toiletten einer ganzen Schule, breiteten sich die Schadenszonen aus.
