Kalk in Wien – Lehren aus der Denkmalpflege für die Reparatur der Fassade von Altbauten

Ivo Hammer

Re:pair Festival, Volkskunde Museum Wien

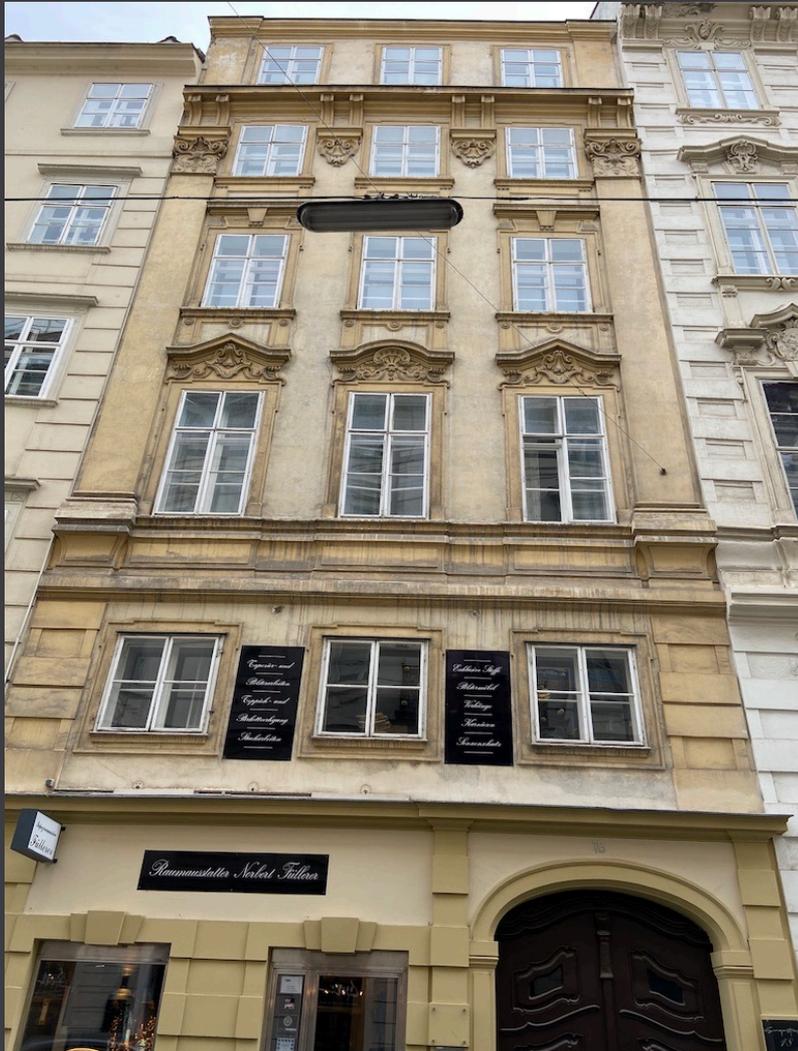
Wien 1, Singerstrasse 18, um 1720, Kalkfassade (1986), Sockel später mit Dispersionsfarbe gestrichen. Foto: 2020

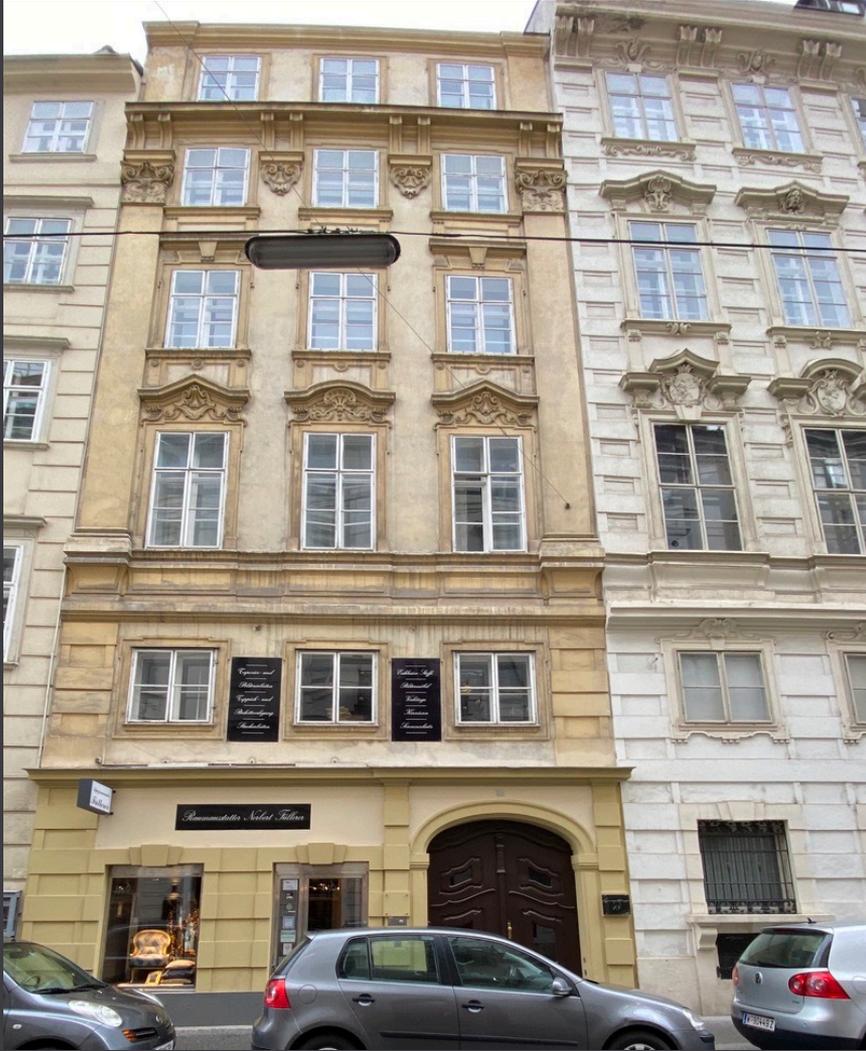
Wien 1, Singerstraße 18, Fassade ca. 1720. Reparatur mit traditioneller Kalktechnik 1986. Die erste mit Kalk reparierte Fassade in Wien, nachdem die traditionelle Kalktechnik zugunsten von Kunstharzfarben 15 Jahre auch in der Denkmalpflege nicht mehr angewandt wurde, Foto: Ivo Hammer, Mai 2020

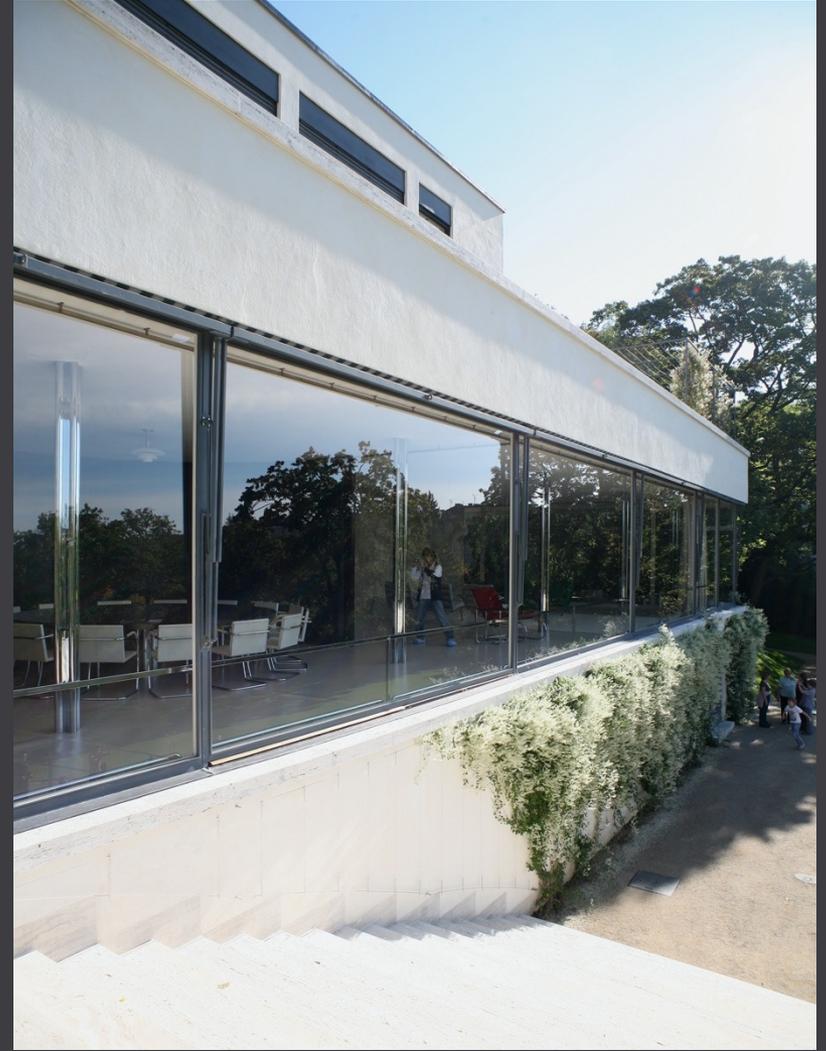
Brünn, Haus Tugendhat 1930, Fassade mit dünnem Kalkanstrich 2011. Foto: Jong Song Kim

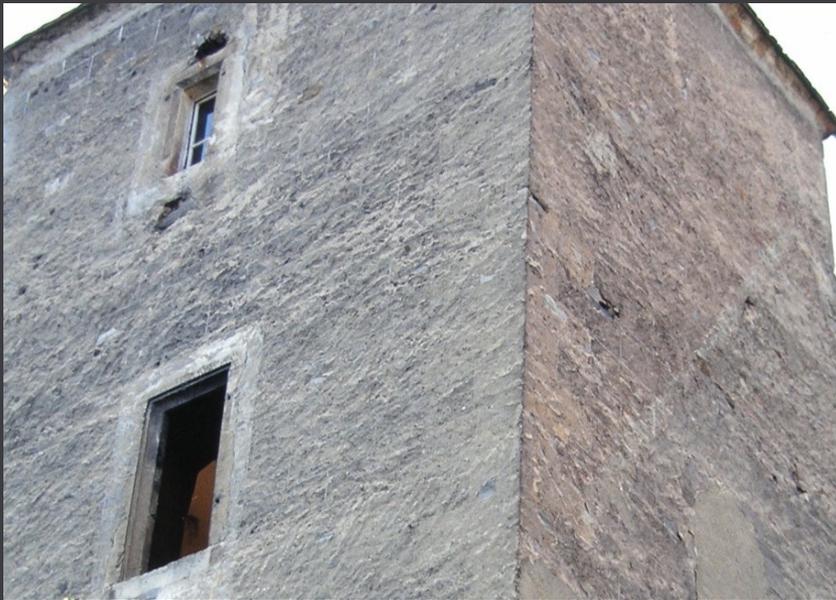
Krems, Passauer Hof, Turm, originale Putzoberfläche um 1300, Reparatur 15. Jh.

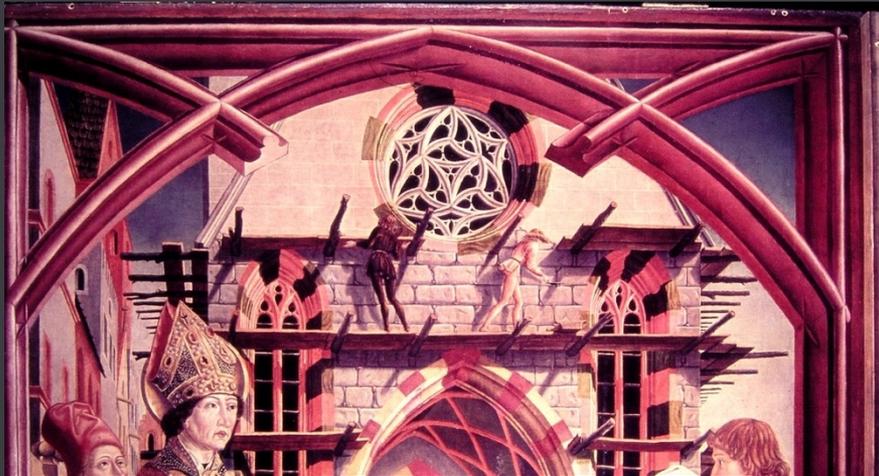
St. Wolfgang, Pacheraltar, 1481, Detail: Netzriegelgerüst

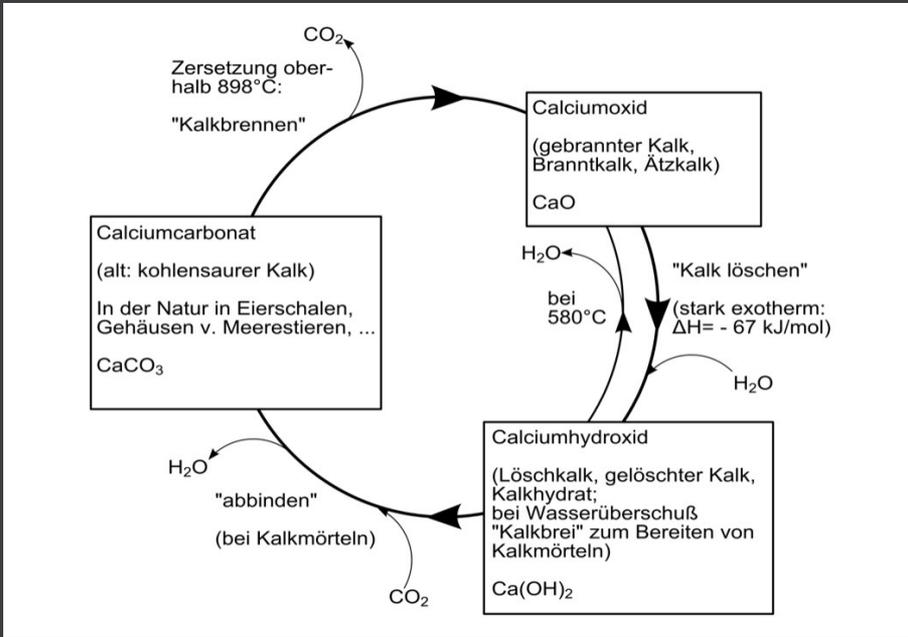
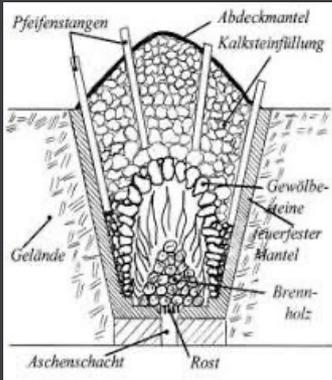
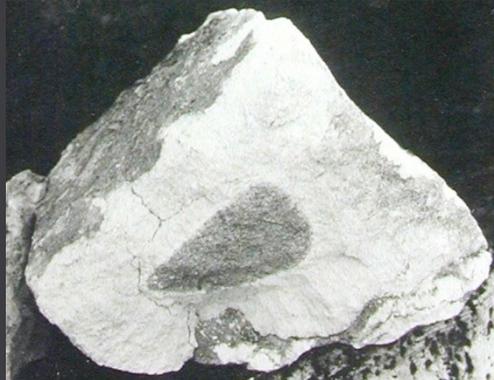
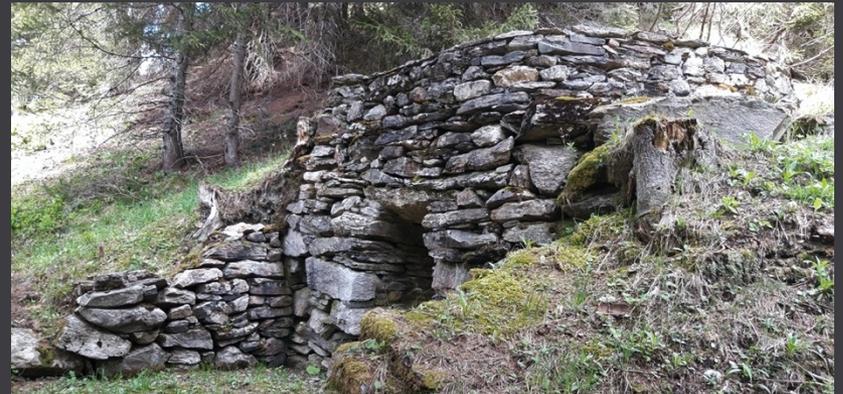
Schema eines historischen Kalk-Brennofens

„Kaltes Herz“, Nicht ganz bis ins Innere erhitzter Branntkalk. Dieser Teil ist nicht löschar

Historischer Kalkofen in Val Caltgera, Tujetsch
<https://www.historia-tujetsch.ch/images/galerien/tujetsch/Kalkbrennen.pdf>

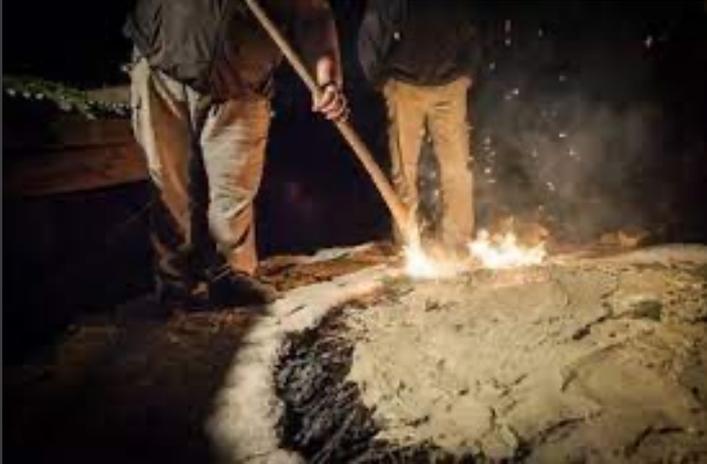
Historische, bis heute in manchen Ländern geübte Form des „Trockenlöschens“: Der Löschkalk (CaO) mit Sand aufgeschichtet und dann mit dem Sand gelöscht.

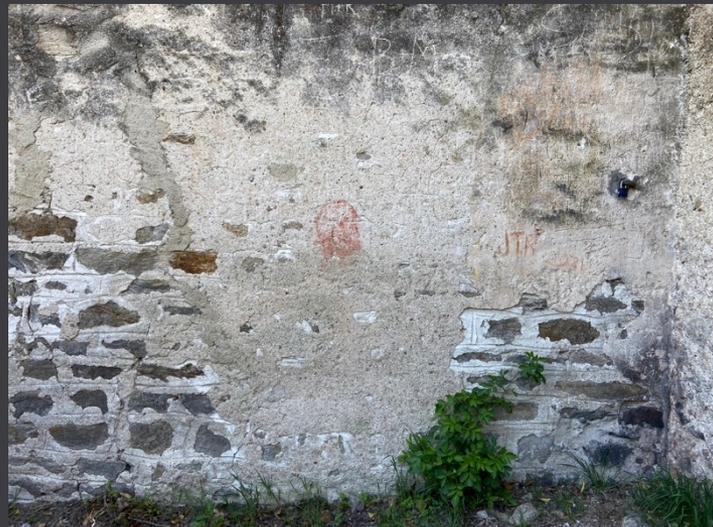
Dürnstein, Burg, Kapelle, Nordwand außen, 13. Jh., verdichtete Fugen, geglätteter Putz möglicherweise ursprünglich, oder 14. Jh.?

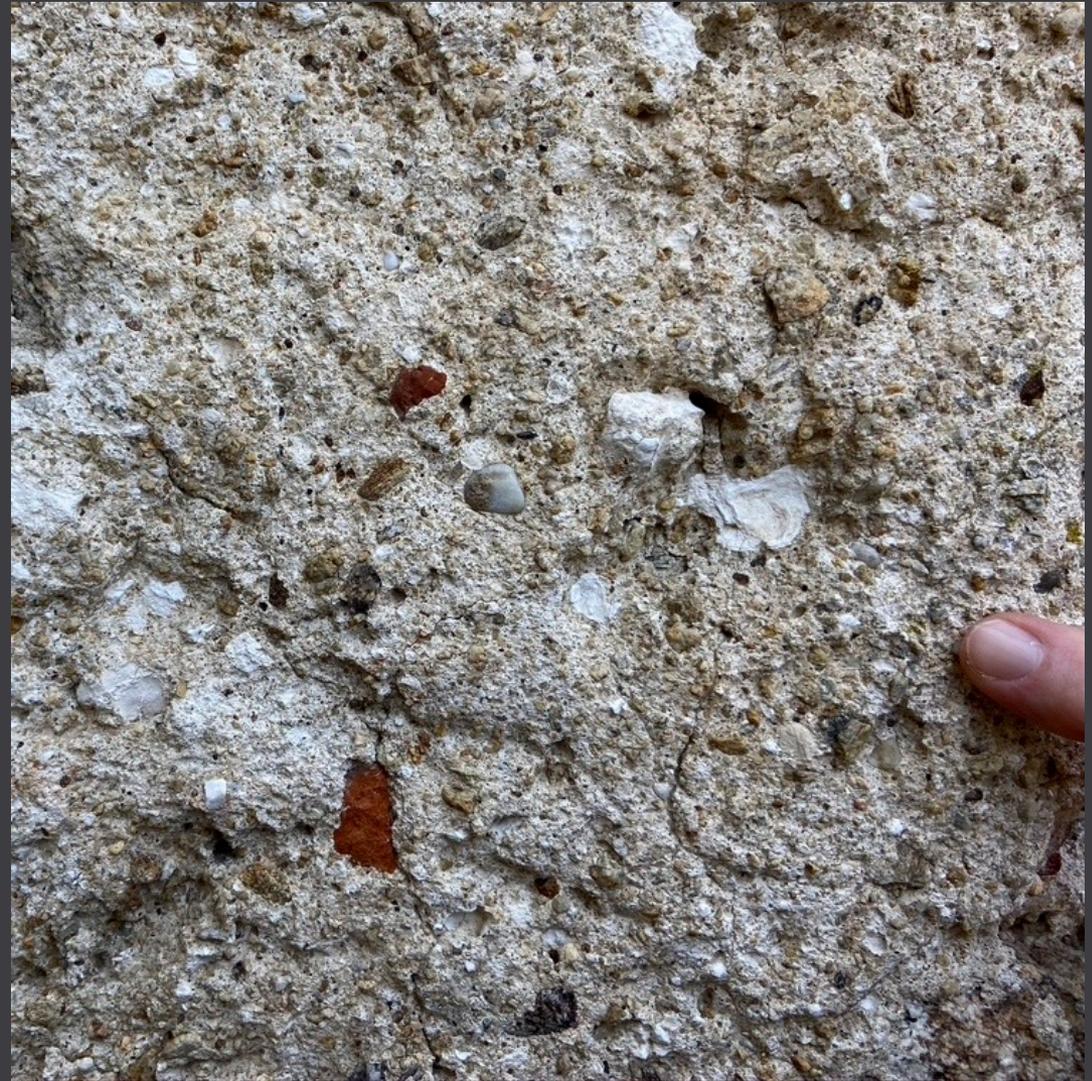
Detail des Putzes: Kalkspatzen, Ziegelsplitt, ungewaschener Sand; „trocken“, d. h. mit dem Sand gelöschter Kalk. Diese Putze haben häufig ein Mischungsverhältnis von Kalk und Sand von 1:1,5 - 2

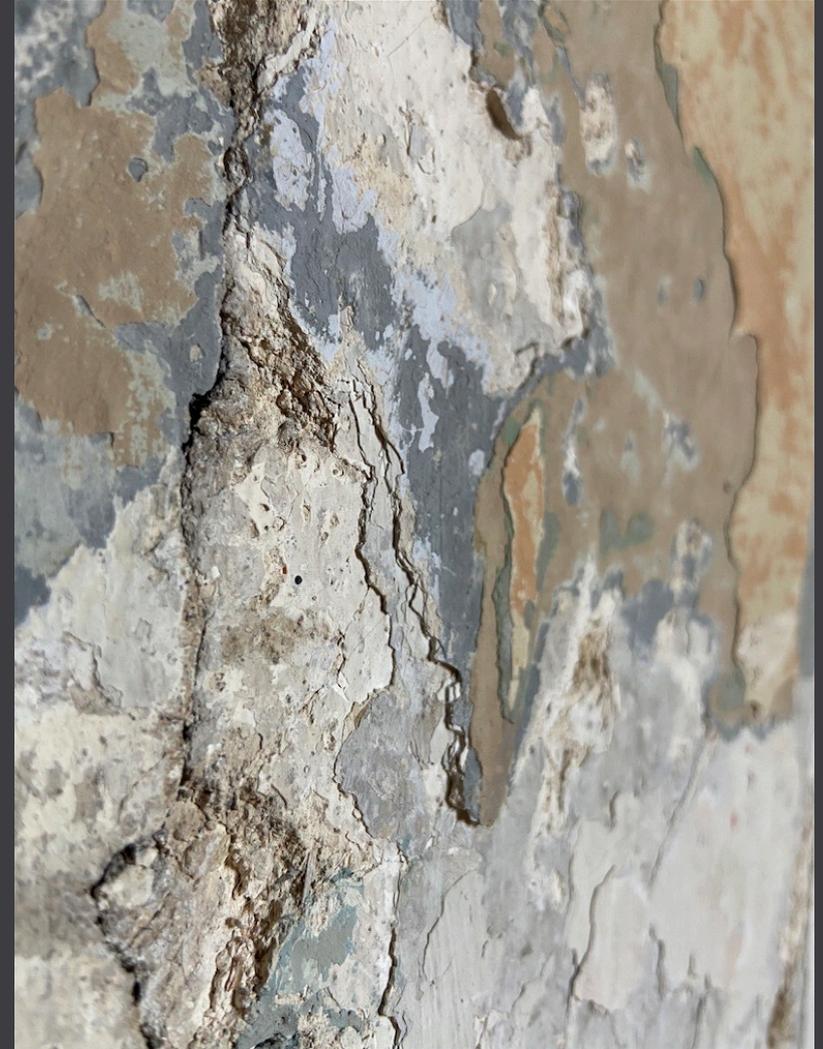
Weimer, Jakobskirche (Goethes Hochzeitskirche), geweiht 1721, Turmkammer, Schichtenpaket. Foto: 2020

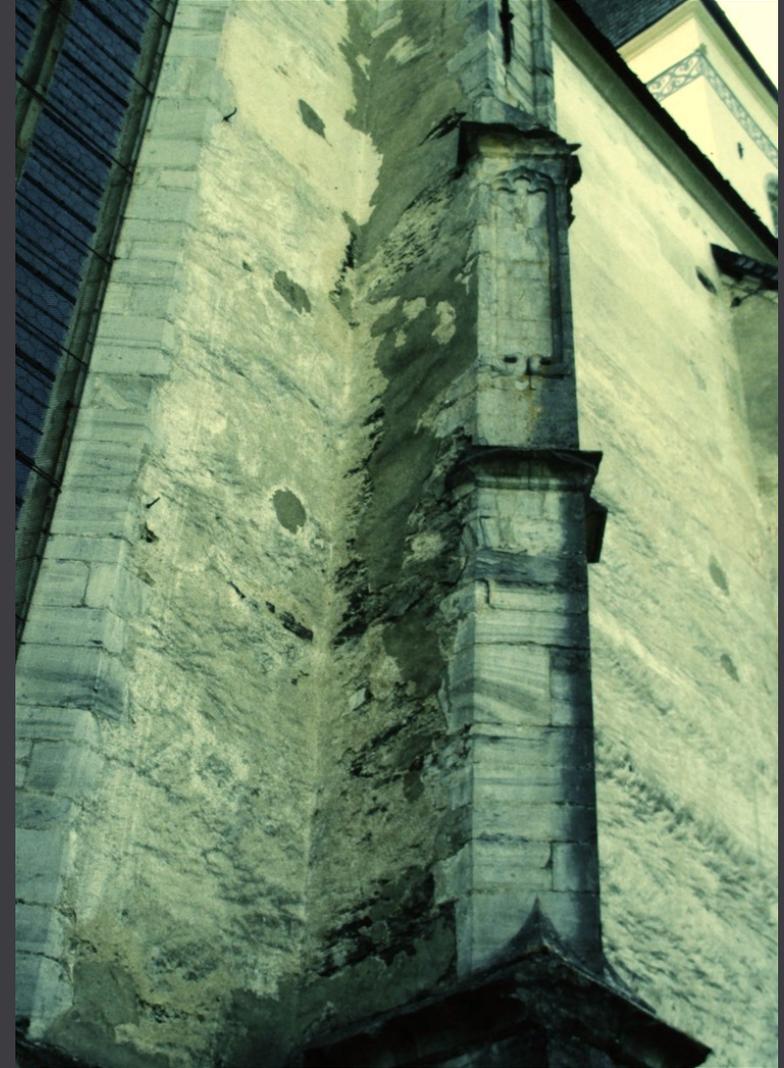
Grades, Kärnten, Filialkirche, 15. Jh. Technologie und Ökonomie (Ressourcenschonung: Holz, Putz): Wiederverwendung der Netzriegellöcher)

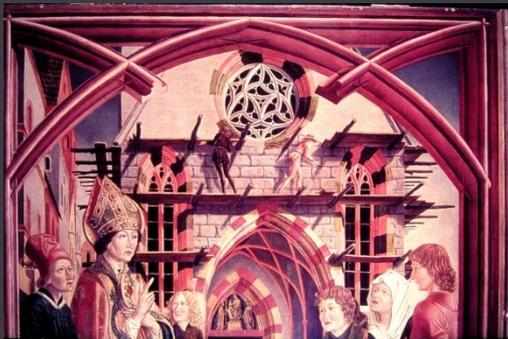
St. Wolfgang, Pacheraltar, 1481, Detail: Netzriegelgerüst

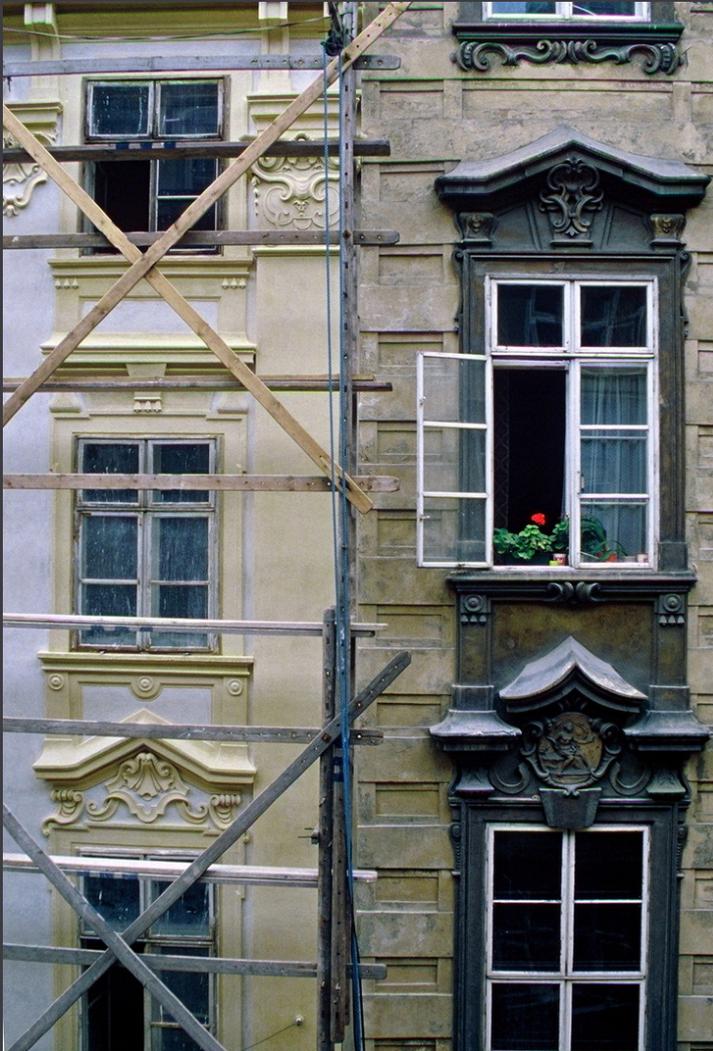
Wien 1, Singerstraße 18, Fassade ca. 1720. Reparatur mit traditioneller Kalktechnik 1986. Die erste mit Kalk reparierte Fassade in Wien, nachdem die traditionelle Kalktechnik zugunsten von Kunstharzfarben 15 Jahre auch in der Denkmalpflege nicht mehr angewandt wurde, Foto: Ivo Hammer, Mai 2020

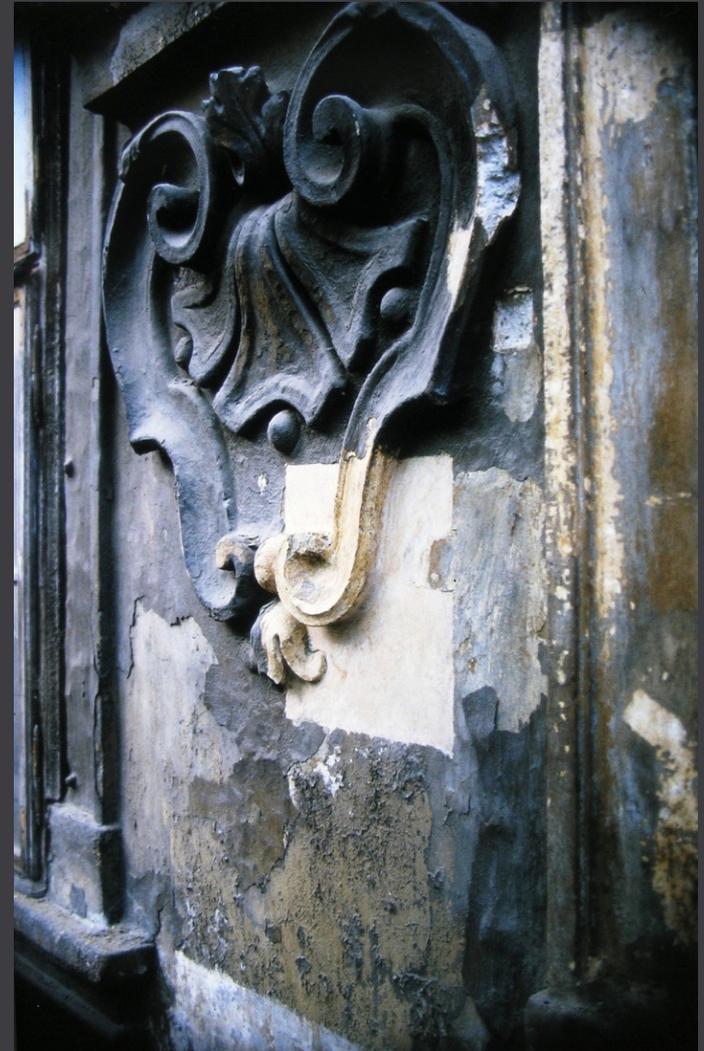
Detail mit Freilegungsprobe.

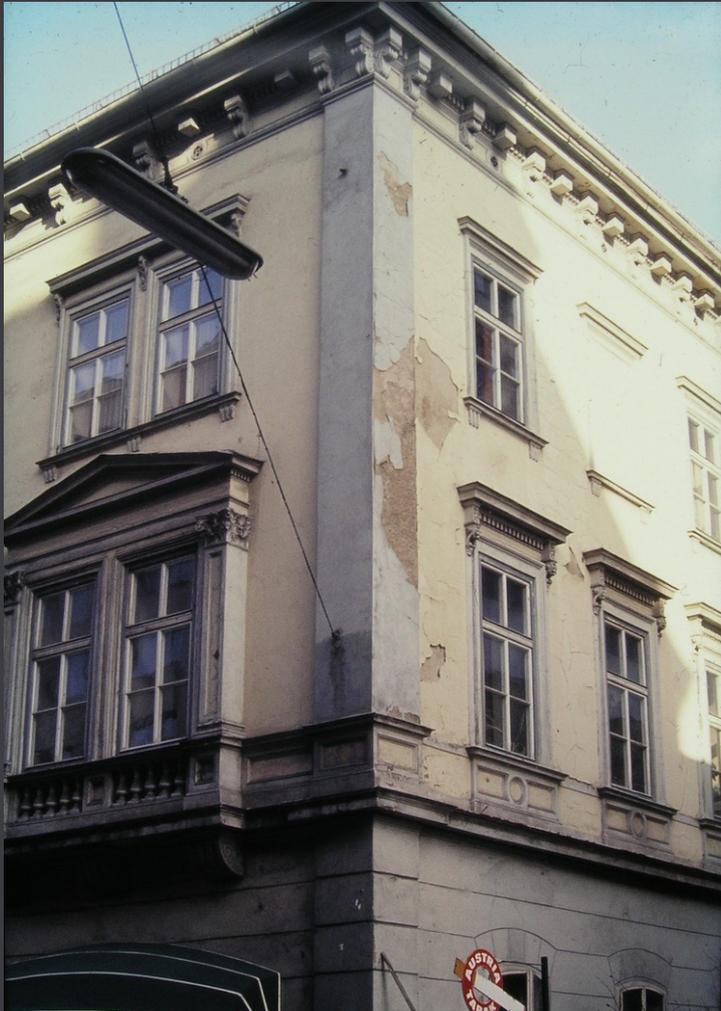
Klagenfurt, ca. 1980: Die Südfassade ist durch thermische Dilatation stärker beschädigt als die Westfassade (Scherspannung)

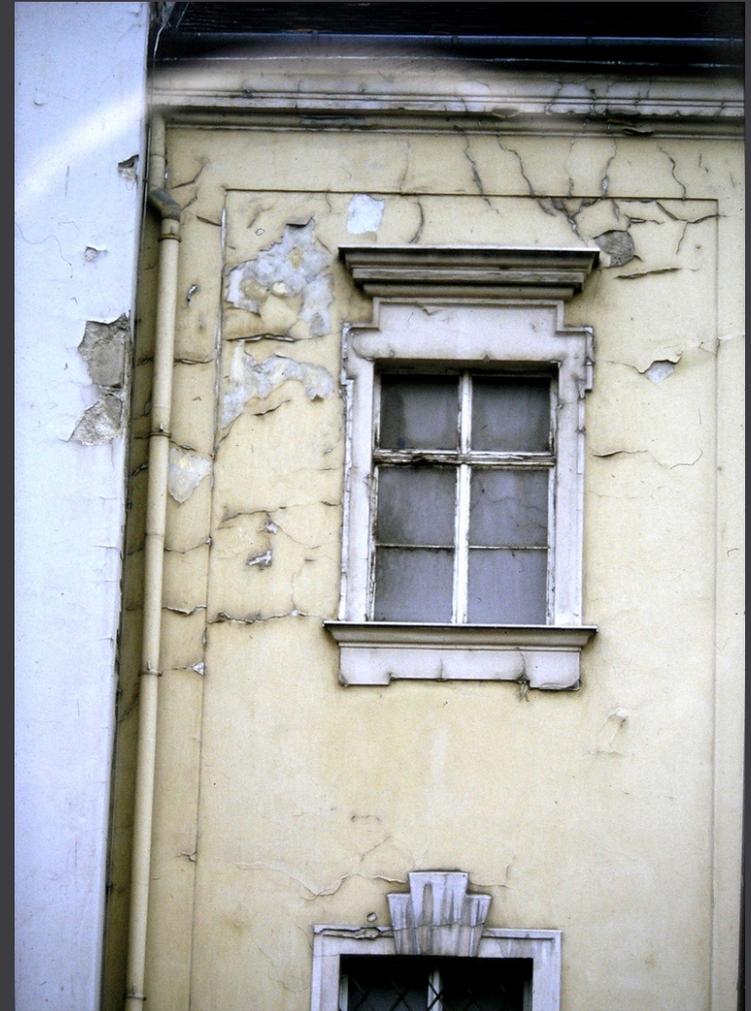
Wien, Schottenkirche, ca. 1980: die Fassade des 17. Jhs., 1892 umgestaltet, wurde in den siebziger Jahren des 20. Jhs. mit zu hartem Kalk-Zementputz und einer Dispersionsfarbe erneuert und zeigt entsprechend Risse. Durch eine undichte Dachrinne sind Salze an der Oberfläche konzentriert. Die Salze beschädigen die Oberfläche des Putzes und führen zu Adhäsionsmängeln des Anstrichs.

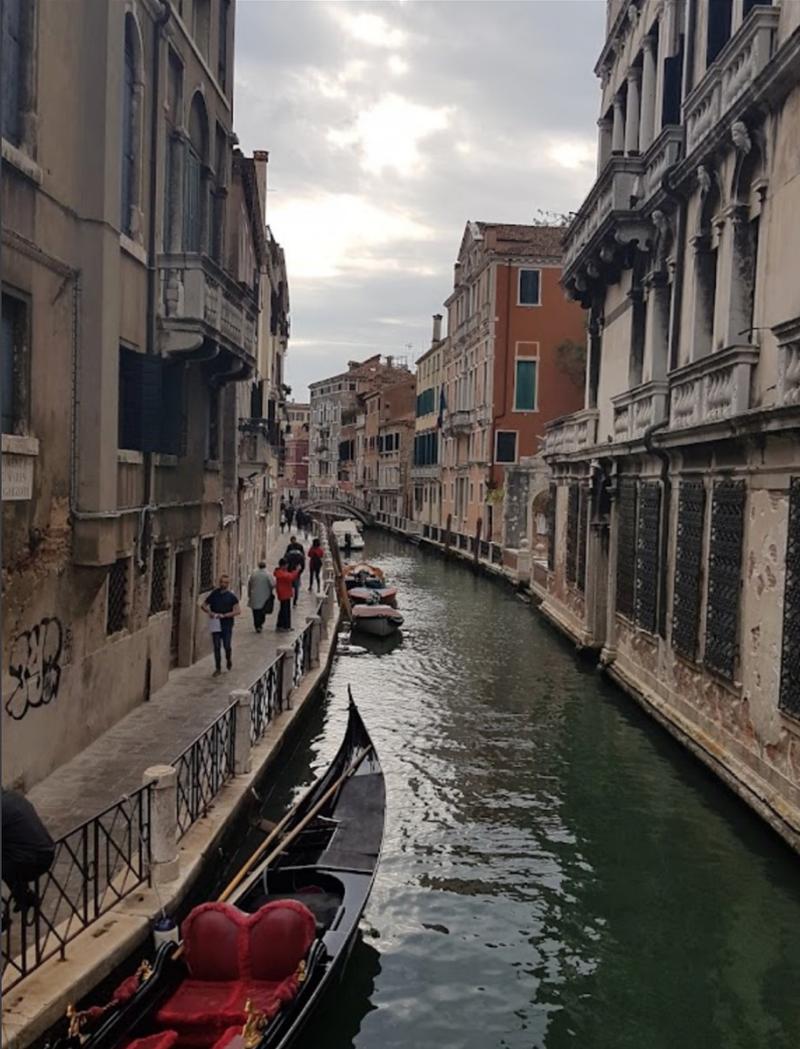
Venedig steht im Salzwasser. Gleichgewicht von Kapillarer Infiltration und Trocknungsgeschwindigkeit. Verdunstungsgrenze in ca. 50 cm Höhe

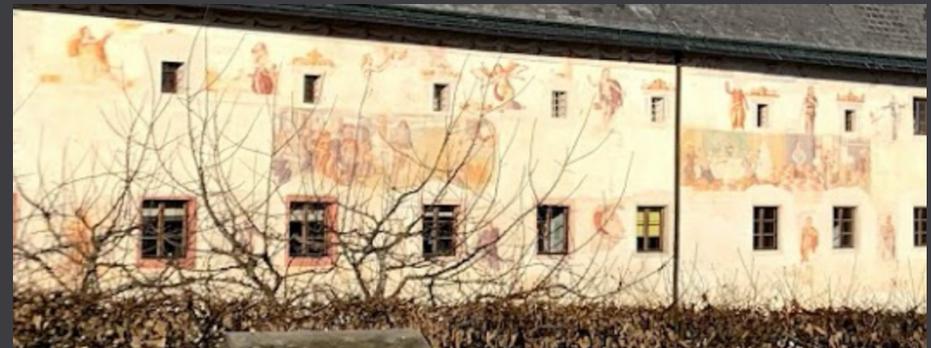
Forschungsprojekt EUROCARE 992 MURALPAINT, Manfred Bogner: Bauphysikalische Messungen 1993-1994

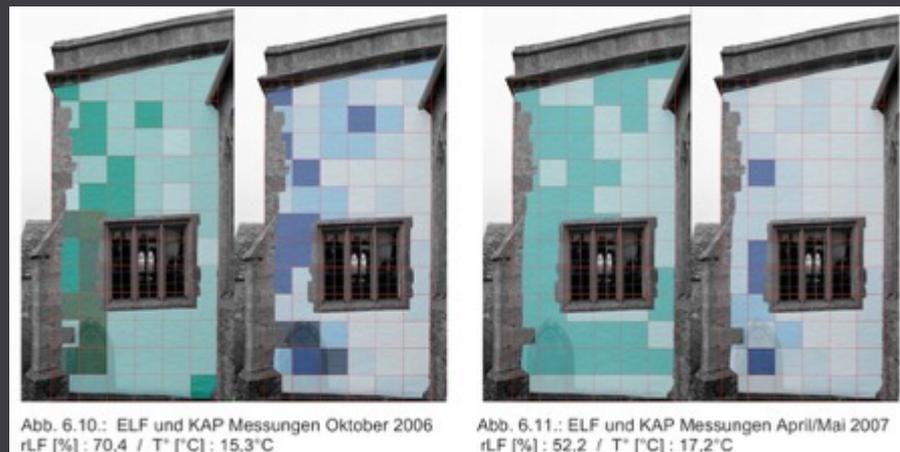
Abb. 6.11.: ELF und KAP Messungen April/Mai 2007
rLF [%] : 52,2 / T° [°C] : 17,2°C

Inglesham, St. John the Baptist, 13-16 Jh., EF und KAP Messungen 2006, 2007, HAWK /Teeken

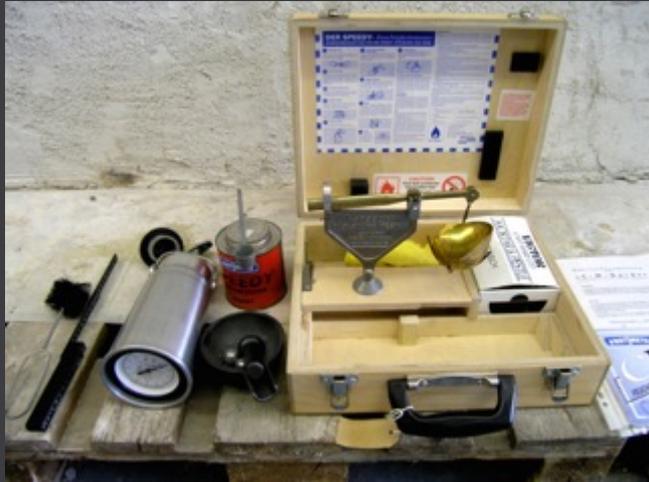
MESSGERÄT

Unterscheidung von infiltrierender Feuchtigkeit (Boden, undichte Leitungen, undichtes Dach) und / oder Oberflächen-Feuchtigkeit (thermische Kondensation und / oder hygroskopische Feuchtigkeit)

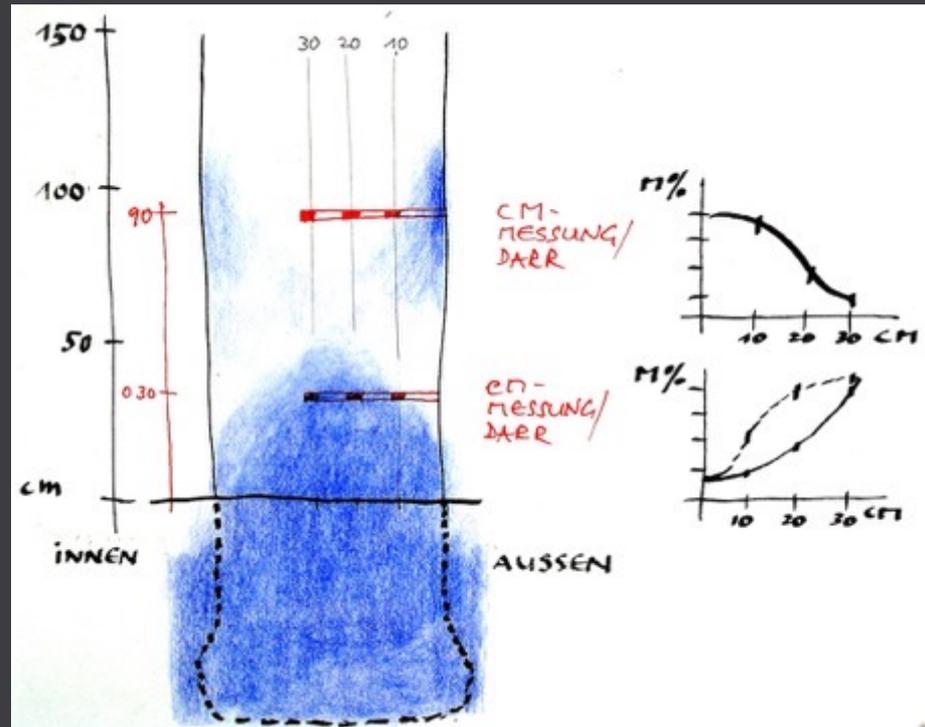
Calcium Carbide Messung

Formblatt für die CM-MESSUNG

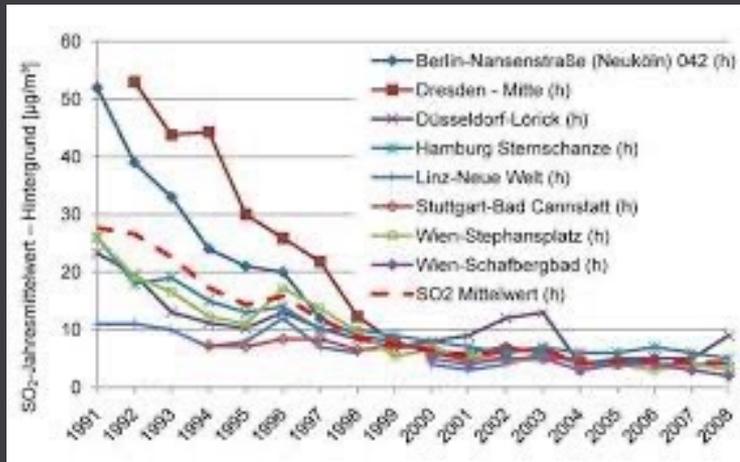
Rückgang der SO₂-Immissionen in den letzten 20 Jahren

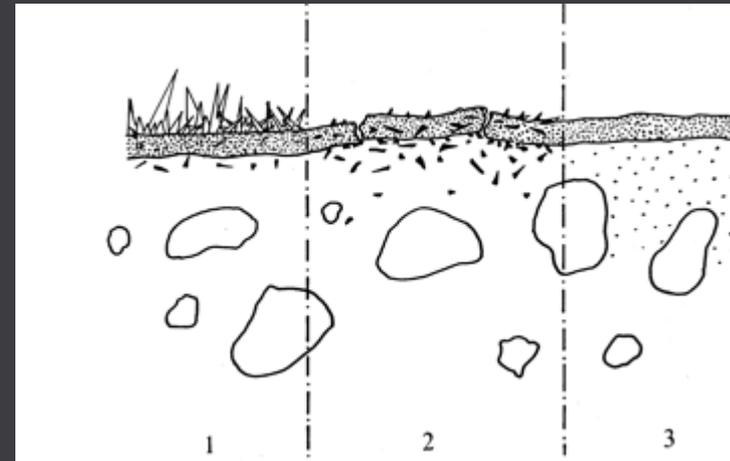
1: Kristallisation löslicher Salze an der Oberfläche.

2: Kristallisation von Gips in der Nähe der Oberfläche (nach Mauro Matteini, 1991)

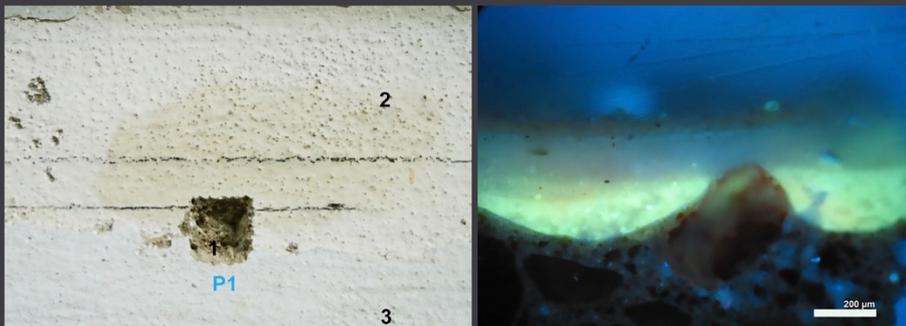
Brno, Haus Tugendhat, 1930, Vergipsung der Putzoberfläche, Untersuchung 2004 (HAWK/Hitzler)

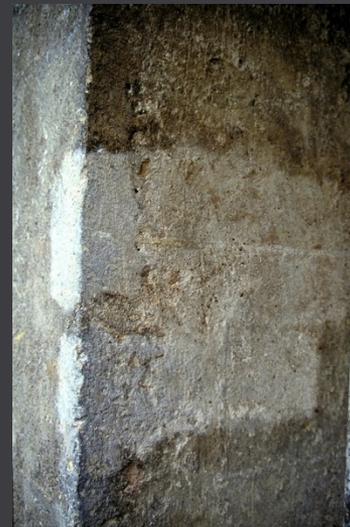
Krams, Ursulakapelle, 1991, Reinigungsprobe mit Ammoniumcarbonat

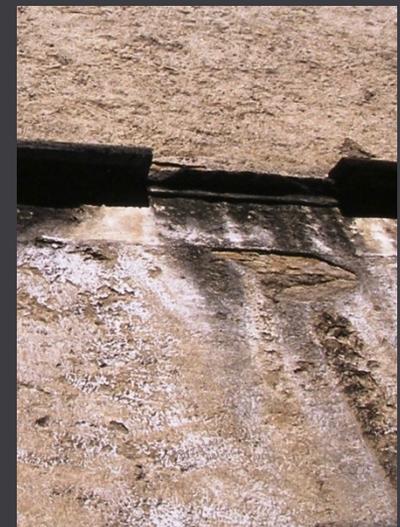
Weissenkirchen, Pfarrkirche, Hauptturm, Putz 1502, Zustand 1989: Vergipsung, Schäden an beschädigtem Gesims

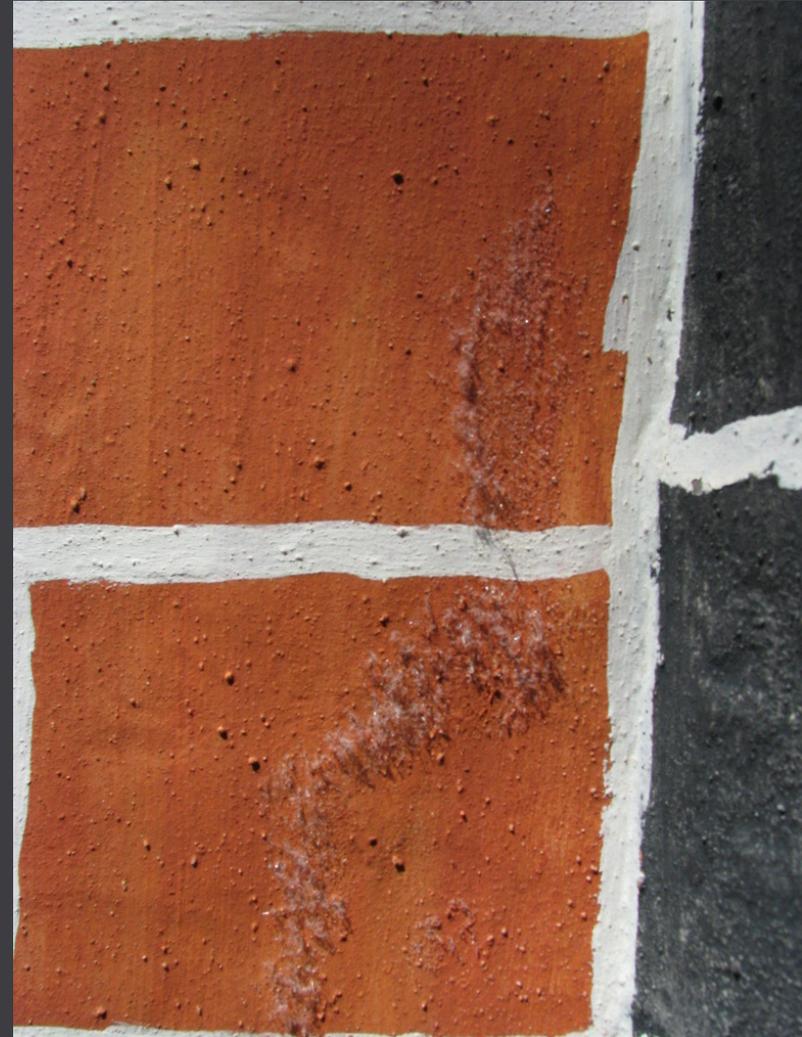
Salzwedel, Sachsen-Anhalt, Marienkirche (Hansekirche), 2. H. 14. Jh., südliches Seitenschiff, nach der Restaurierung 2007, Detail: Durch die hydrophile Porosität der Kalktünche können lösliche Salze an der Oberfläche ausblühen, ohne (zunächst) Schaden anzurichten (solange die Oberfläche nicht verkrustet ist). Diese Kristalle kann man abkehren.

Salzwedel, Detail: Durch die hydrophile Porosität der Kalktünche können lösliche Salze an der Oberfläche ausblühen, ohne (zunächst) Schaden anzurichten (solange die Oberfläche nicht verkrustet ist). Diese Kristalle kann man abkehren

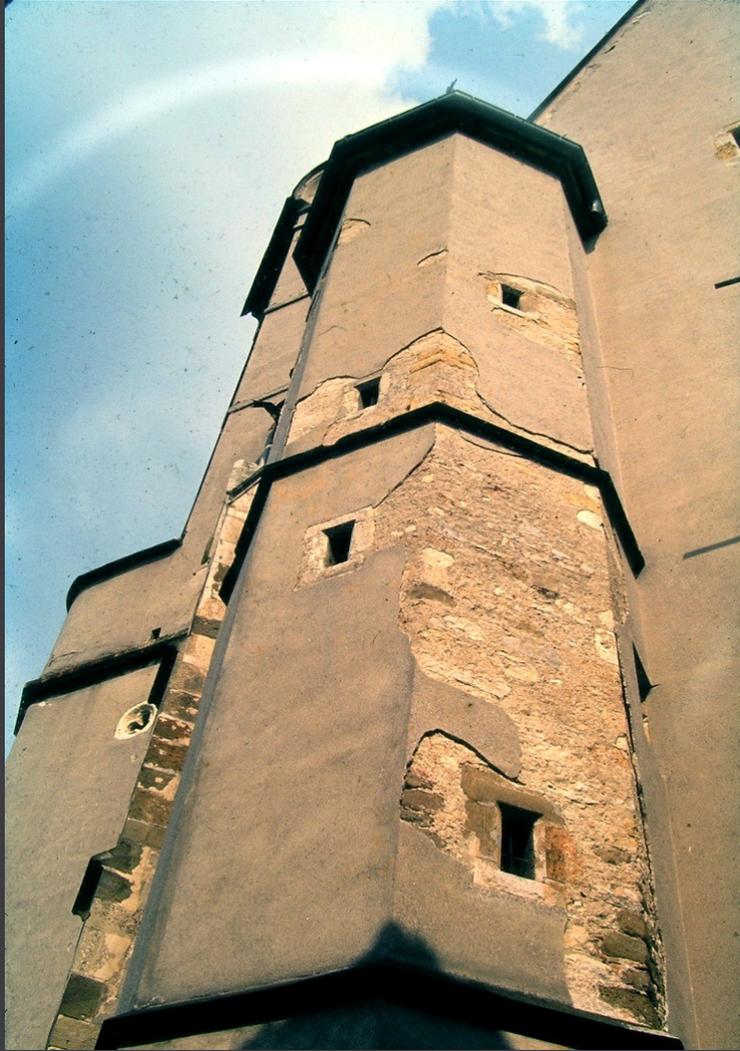
Maria Straßengel, Wallfahrtskirche Mi. 14. Jh., Putzreparatur in den Dreissiger Jahren (1934?) mit Zementputz

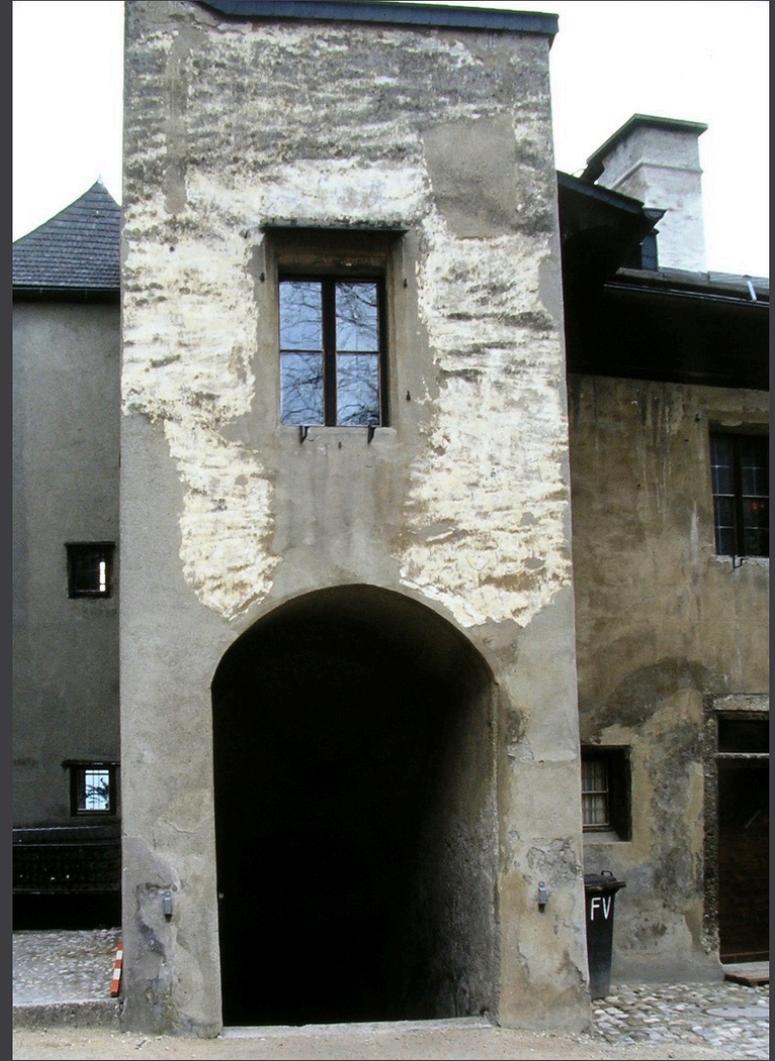
Feste Hohensalzburg, Verputz 16. Jh. repariert mit Zementmörtel (Dreissiger Jahre 20. Jh.)

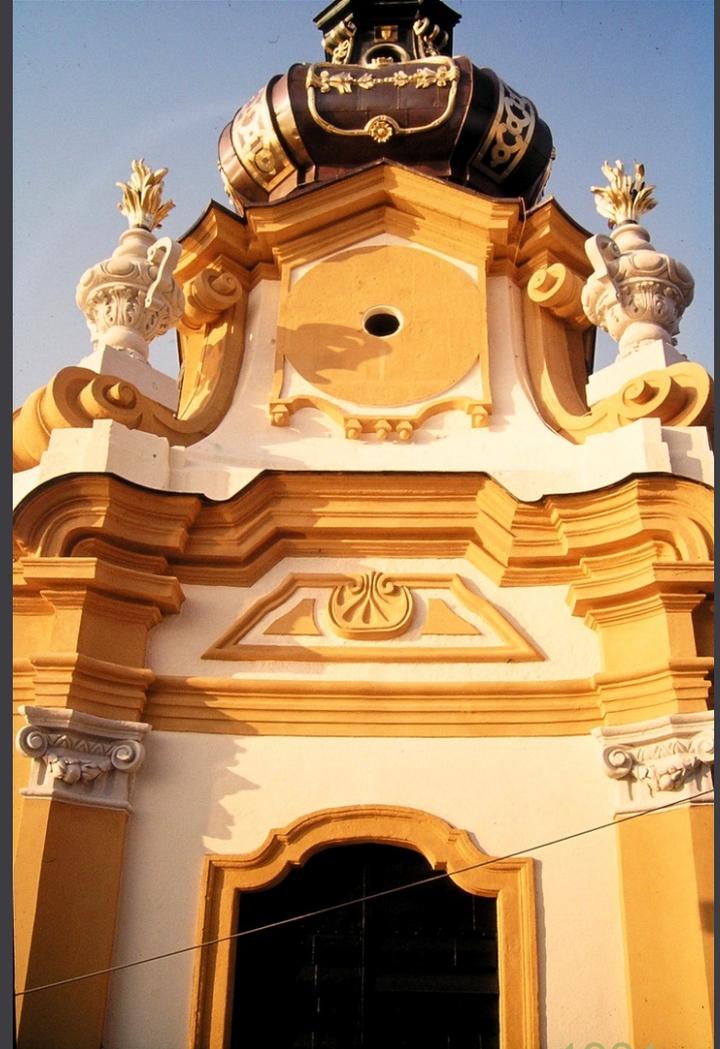
Melk, Stiftskirche, Südturm. Der Putz der Nullfläche wurde ca. 1981 erneuert und mit einer Kunstharz enthaltenden Kaliwasserglasfarbe gestrichen mit dem Arguemnt, dass man sonst für die Haltbarkeit der Fassade nicht garantieren könne.. Der Farbbefund war gelb. Die rötliche Farbe entsprach der Vorliebe de Abtes.

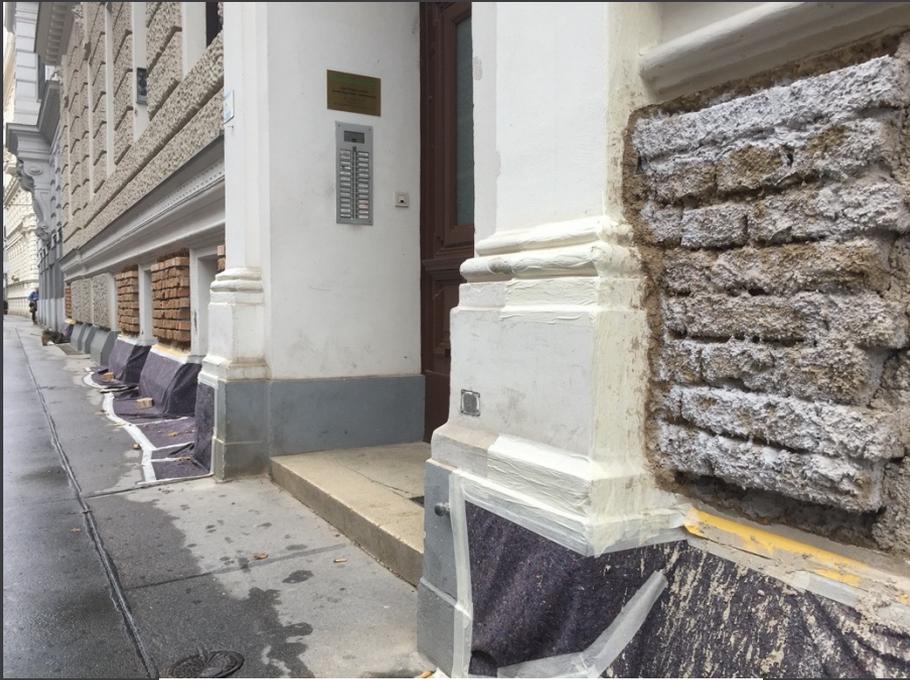
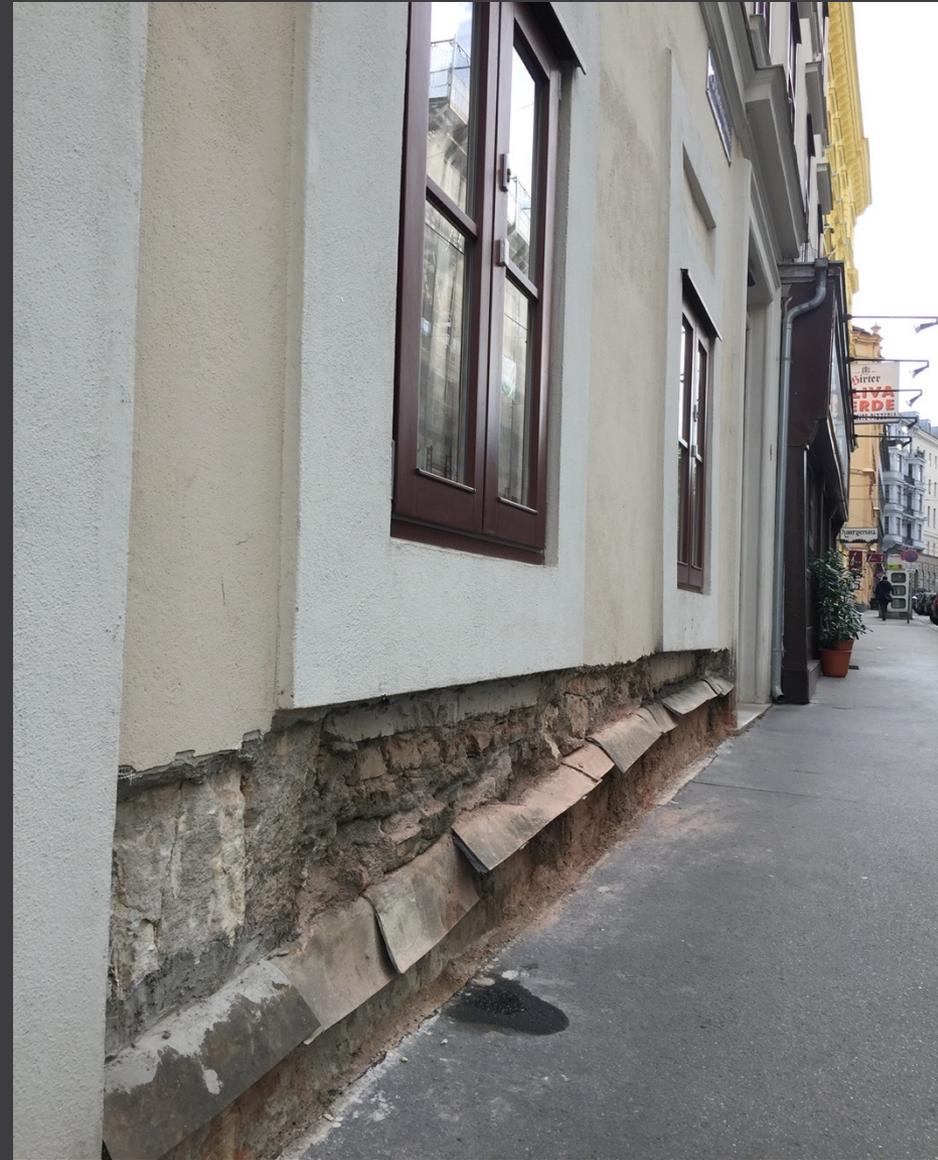
„Zementvorspritzer“ (nach Norm, hier aber noch dichter)

„Trockenlegung“ durch Horizontalisierung (Keller wird feuchter, Krocknungsblockade); Kosten!

Folge eines filmbildenden Anstrichs:

Zerstörung des Originalen Putzes durch Salzkristallisation hinter der Oberfläche. Die Filmbildende Farbe fällt gemeinsam mit dem originalen Putz ab.
