Kalk in Wien – Lehren aus der Denkmalpflege für die Reparatur der Fassade von Altbauten

Ivo Hammer

Re:pair Festival, Volkskunde Museum Wien

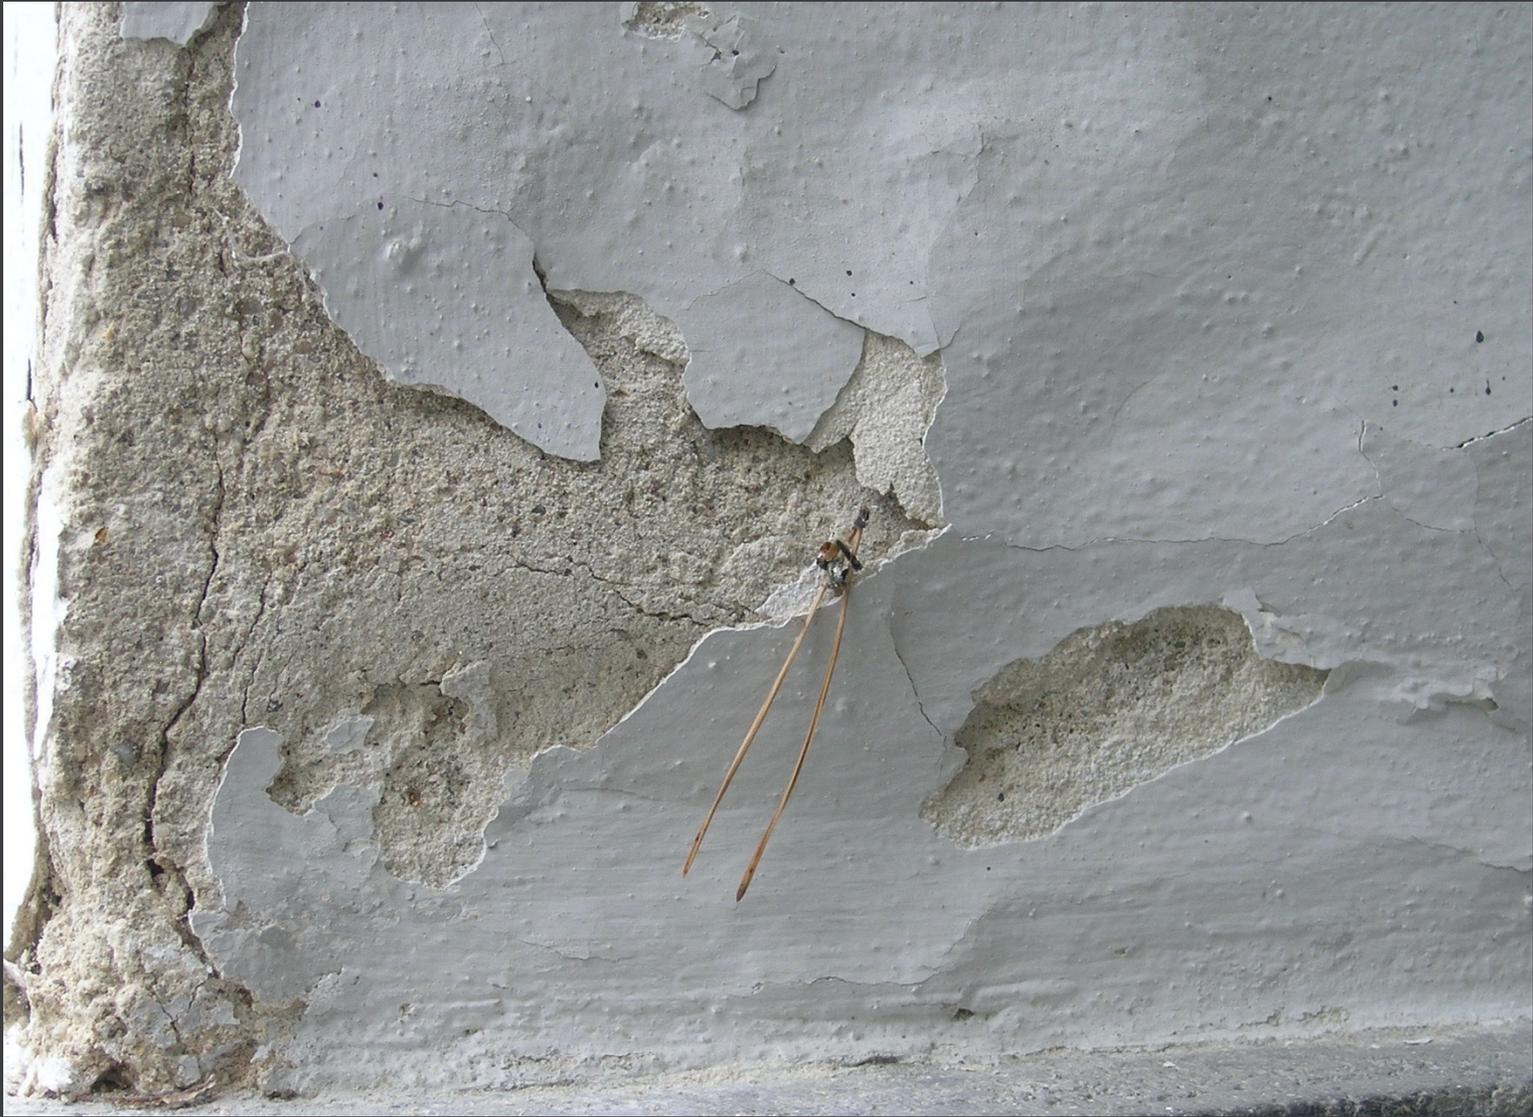
Dessau, Meisterhaus Klee-Kandinsky, 1926, filmbildende Fassadenfärbelung von 1994 auf dem Originalputz

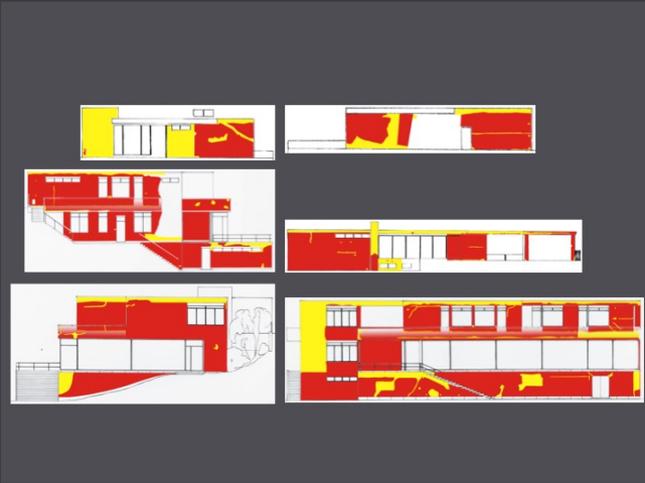
Kartierung des Umfangs der Erhaltung des originalen Fassadenputzes
Brno, Tugendhat House 1930, HAWK 2004

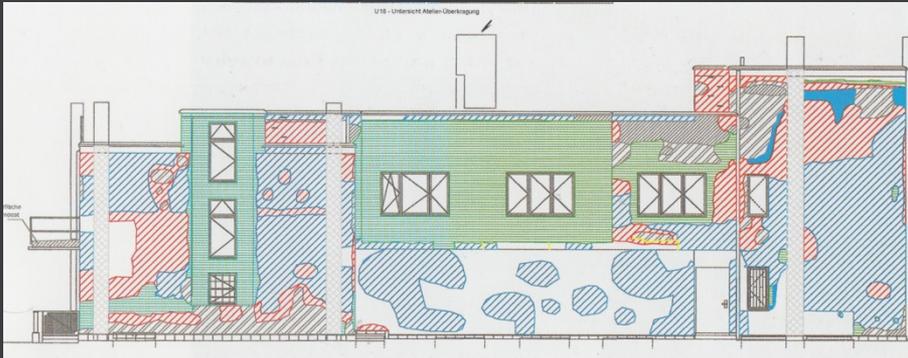
Dessau, Meisterhaus Muche-Schlemmer, 1926, Kartierung der Verputzschäden durch Konservator-Restaurator Peter Schöne, 12/2000

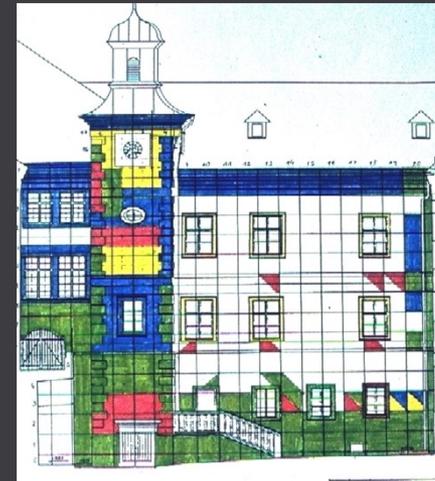
Leiben / Niederösterreich, 17th Jh., Innenhof, Ostfassade, Bundesdenkmalamt / Tinzl 1996. Kartierung der Schadensphänomene, in 4 Kategorien klassifiziert, entsprechend der Art der Schadensphänomene und entsprechend dem zu erwartenden Arbeitsaufwand.

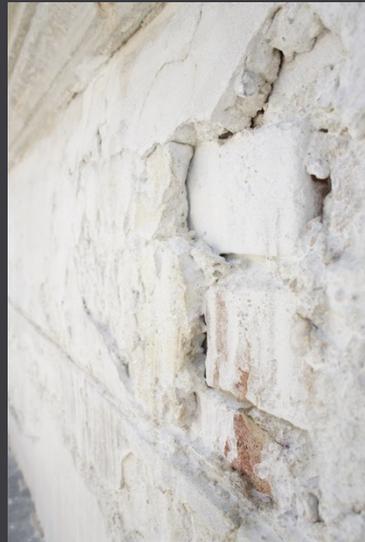
FLUAT:

Hexa-Fluor-Silikat (KEIM Technik), Behandlung der Oberfläche mit Ätzflüssigkeit

Dieser Arbeitsschritt, den ich 1981 in die Kalktechnik eingeführt habe, hat folgende Effekte:

- Öffnung bzw. Erhöhung der Porosität der Oberfläche, d.h. Beseitigung des trennenden Effekts von Carbonatkrusten
- Desinfektion (Wachstumshemmung schadensrelevanter Mikroorganismen)
- Leichte konsolidierende Wirkung auf den Verputz
- Hydraulischer Effekt auf die folgende Tünche bzw. auf die Putzausbesserungen.

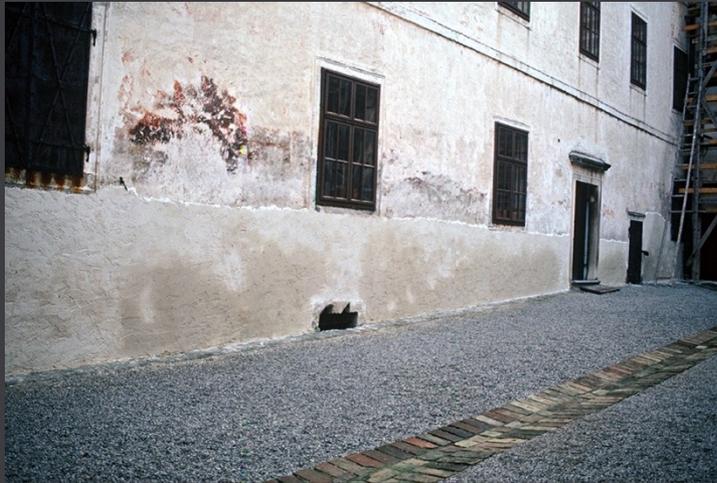
Forchtenstein 1993. Mit Kalkmörtel stabilisierte Zellstoffkomprese

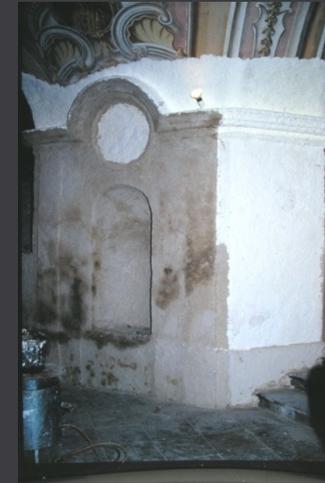
Dürnstein 1986. Verputzkomprese, mit Zellstoff stabilisierte Komprese, Zellstoffkomprese.

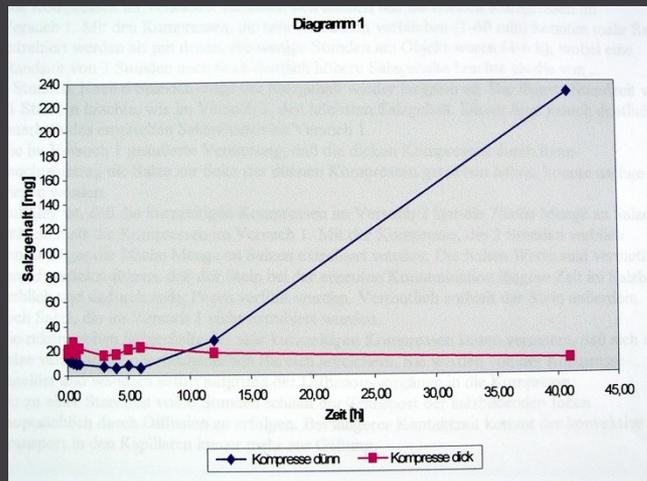
Alexandra Lieberum und Carola Schirlitz, Untersuchung der Salzverteilung an Oberflächen unterschiedlicher Porosität mittels Kompressen am Beispiel der Westwand von Joch 7 des Kreuzgangs von St. Michaelis in Hildesheim, Facharbeit zum Diplom, HAWK, FB K, Studienrichtung Wandmalerei/Architekturoberfläche (Prof. Dr. Ivo Hammer), Februar 2000

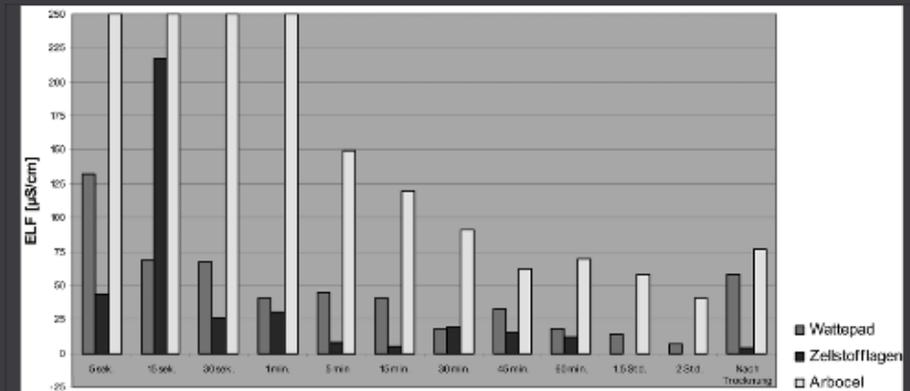
Test zum Nachweis der Effizienz von Kurzzeitkompressen mit verschiedenen Kompressenmaterialien: Wattepad, Zellstofflagen, ARBOCEL mit Japanpapier. Der Salztransport ist in der ersten Minute am höchsten, die ARBOCEL Komprese zeigt die höchste Effizienz (Diagramm: HAWK/ Elodie Rossel 2007)

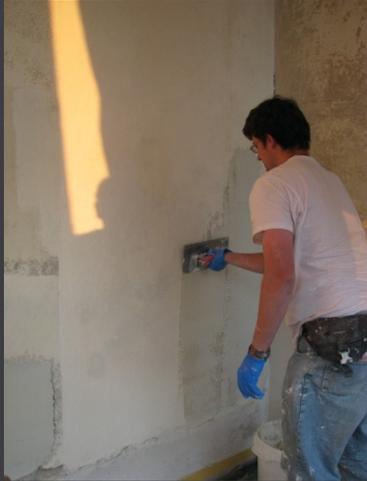
Brno, Haus Tugendhat, Auftrag eine Ammoniumcarbonat-Kompresse mit der Traufel, 2011 (Fa. KODIAK, Michal Pech)

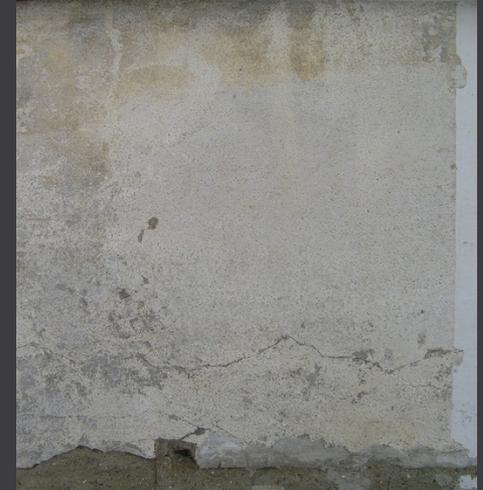
Ergebnis der Gipsumwandlung mit Ammoniumcarbonat 2004

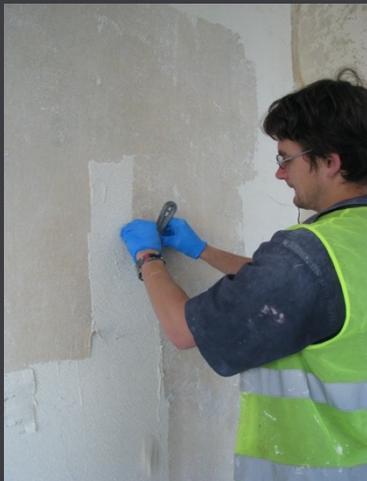
Abnahme der Kompresse zur Gipsumwandlung, 2011

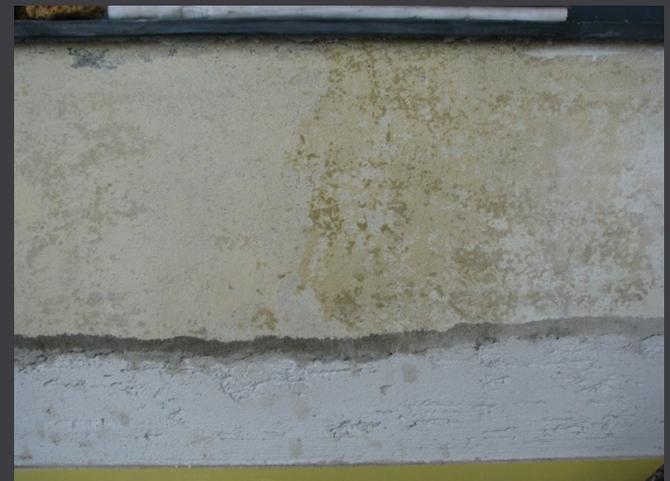
Ergebnis der Gipsumwandlung 2011

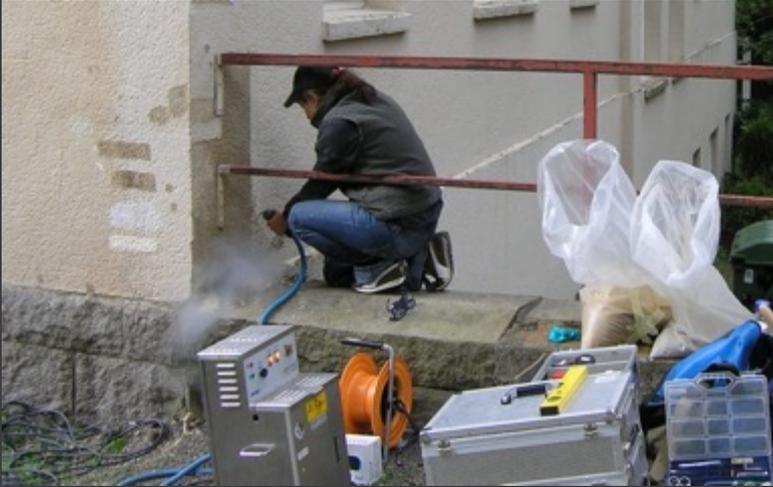
Dampfstrahl: Reinigung, Desinfektion, Salzverminderung

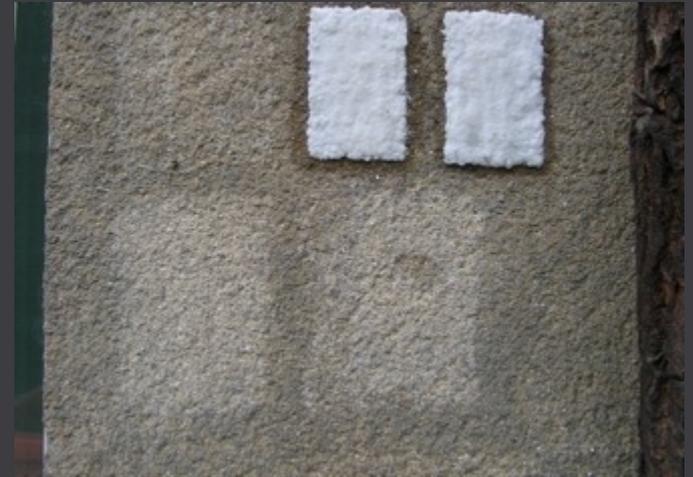
Kompressen: mit Wasser, mit Ammoniumcarbonat

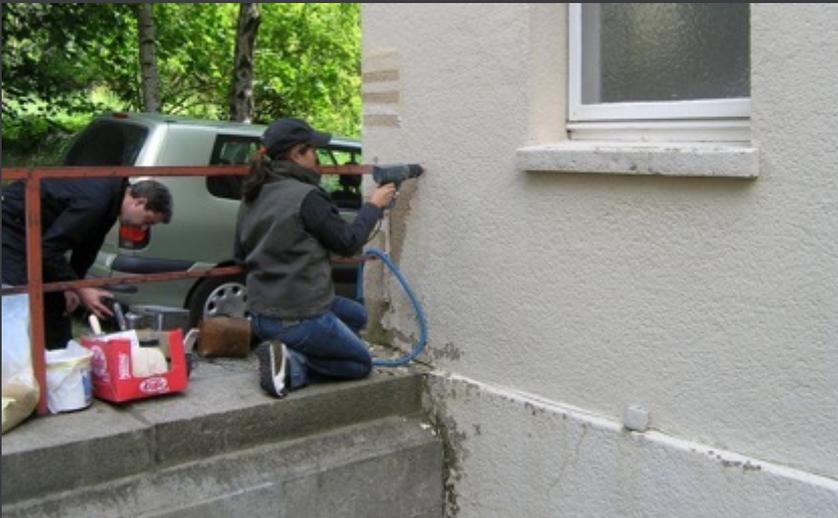
Heißluft: Entfernung der Disprnsionsfarbe (ohne giftige Lösungsmittel)

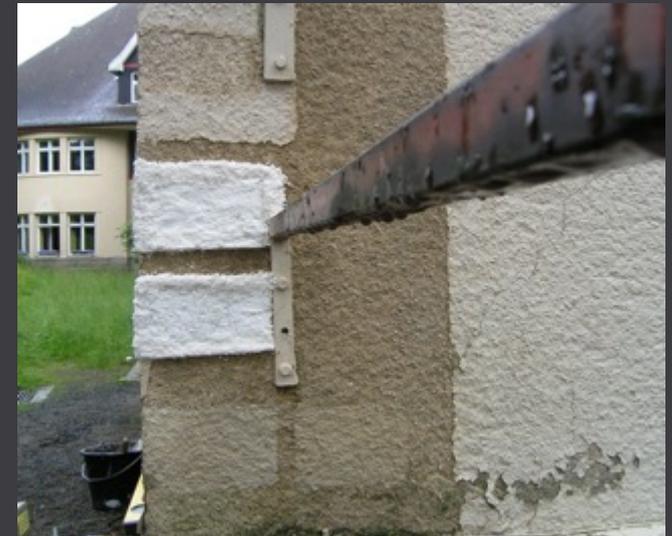
Braunlage, Sanatorium Dr. Barner, 1912-14, Albin Müller, Probefelder
HAWK/Vogler, Wellner 2004

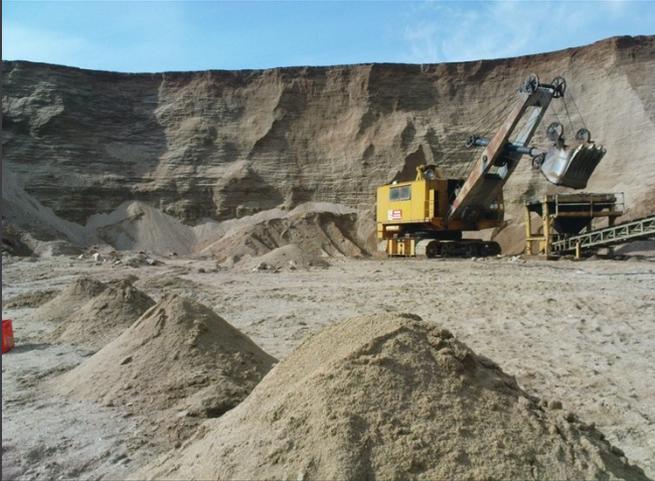
Braunlage2004

Mörtelkonfektionierung: Sand

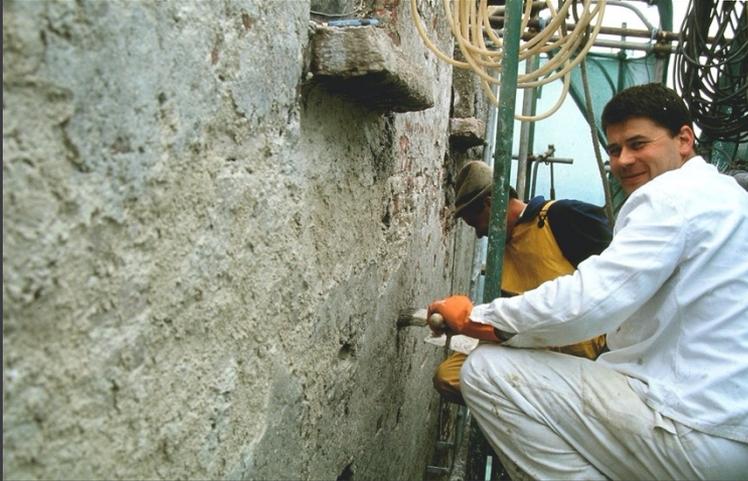
Pilotarbeit (Kooperation KonservatorInnen-RestauratorInnen und Handwerker)
 Kooperation Handwerker: Nass in Nass (Vorpatschokkieren und Verputzerganzung)

Salzburg, Feste Hohensalzburg, Reckturm, Putz 16. Jh., Pilotarbeit 1991

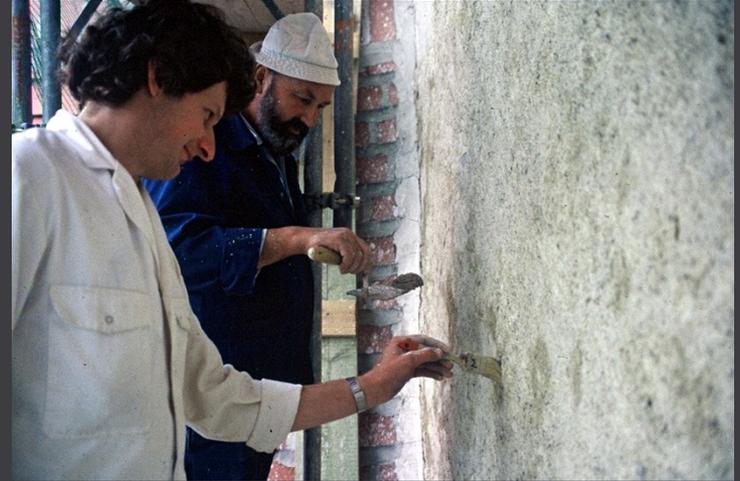
Weissenkirchen, Pfarrkirche, Hauptturm, Putz 1502, Reparatur 1991

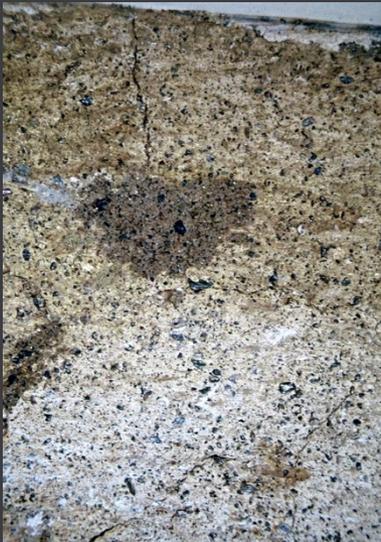
Weissenkirchen, Pfarrkirche, Hauptturm,
 Putz 1502, Reparatur 1991

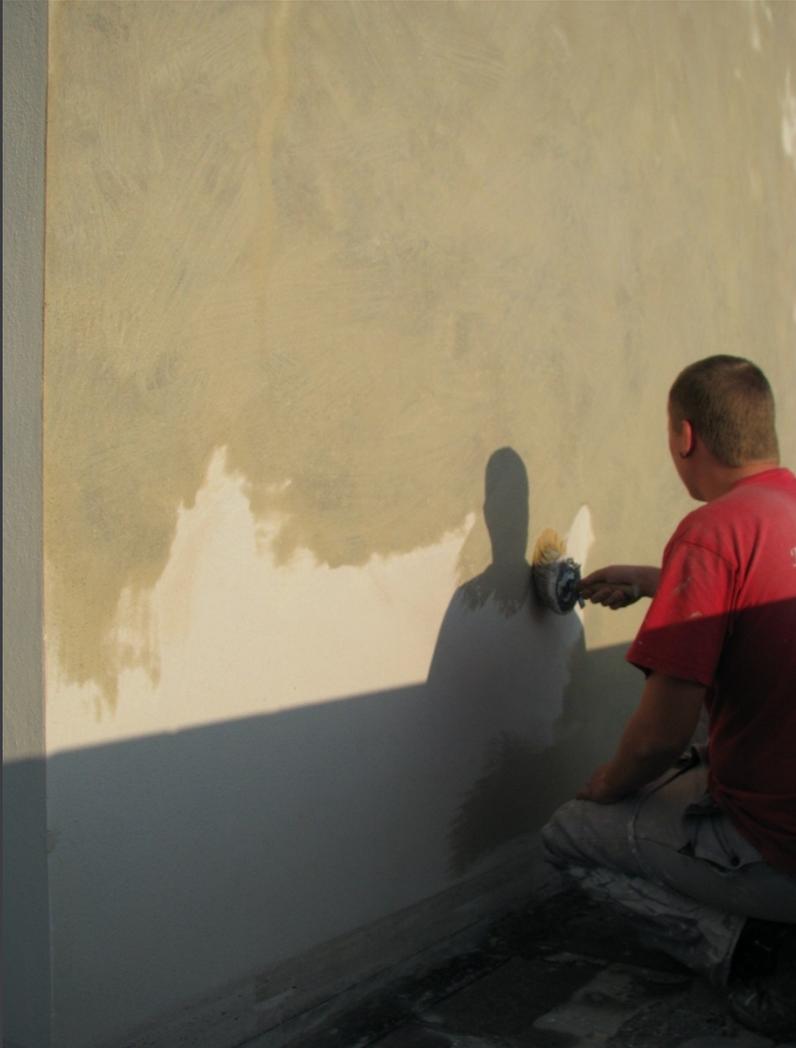
Brno, Haus Tugendhat, traditionelle Pflege mit dünner Kalktünche, 2011

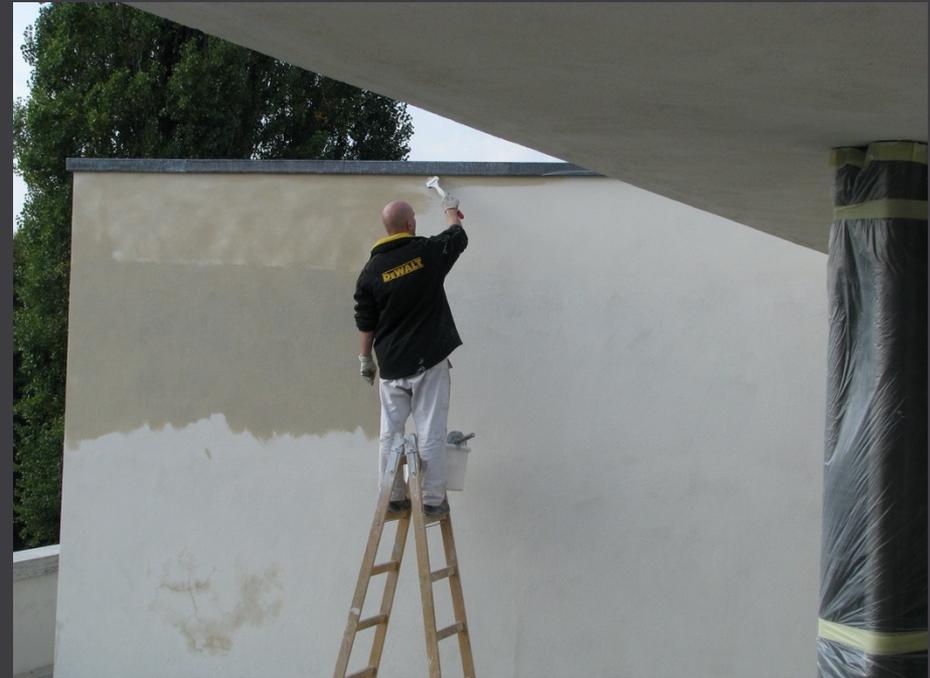
Brno, Haus Tugendhat, traditionelle Pflege mit dünner Kalktünche, 2011

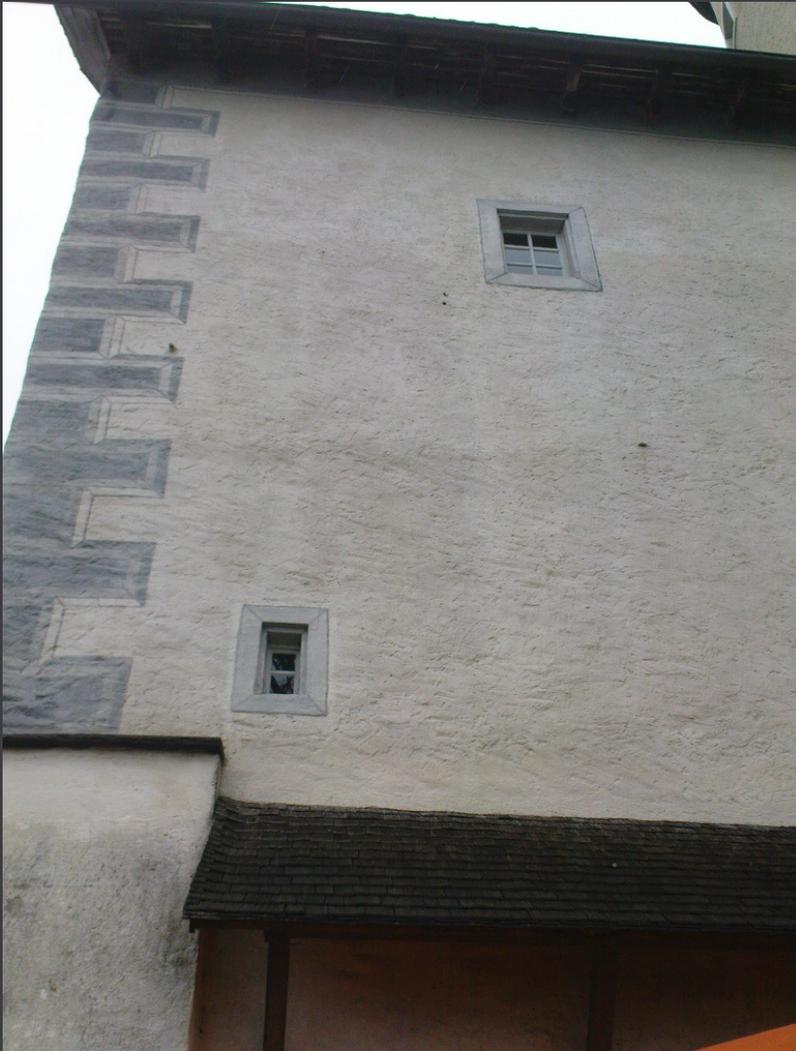
Kalkfassade nach 12 Jahren

Hard bei Bregenz, Mittelweiherburg, 16. Jh., Reparatur 1996, Foto: 2004

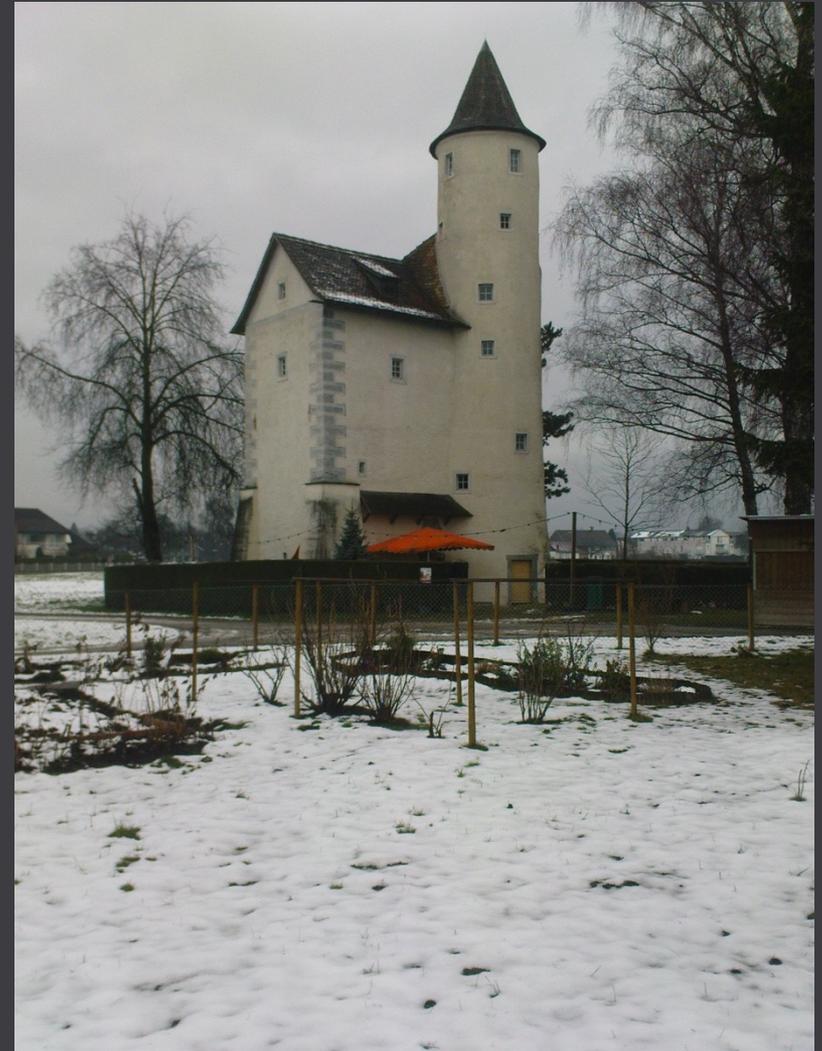
Hard bei Bregenz, Mittelweiherburg, 16. Jh., Reparatur 1996, Foto: 2004

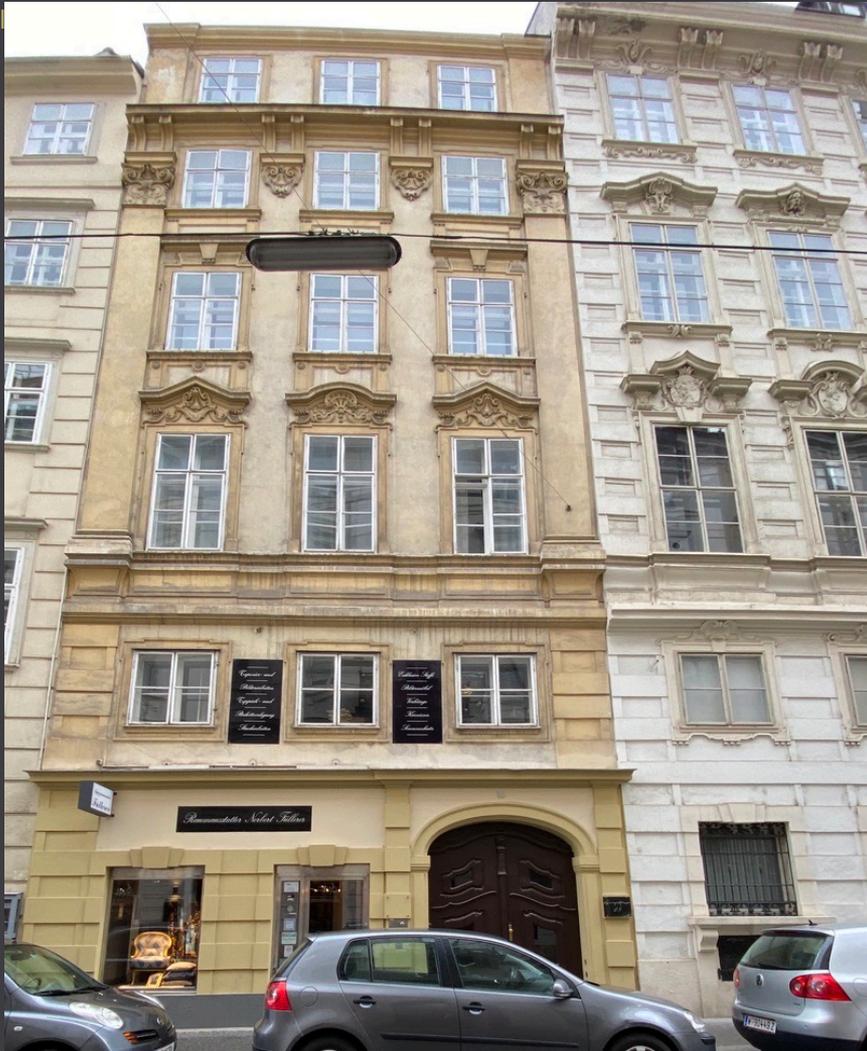
Wien 1, Singerstraße 18, Fassade ca. 1720. Reparatur mit traditioneller Kalktechnik 1986. Die erste mit Kalk reparierte Fassade in Wien, nachdem die traditionelle Kalktechnik zugunsten von Kunstharzfarben 15 Jahre auch in der Denkmalpflege nicht mehr angewandt wurde, Foto: Ivo Hammer, Mai 2020

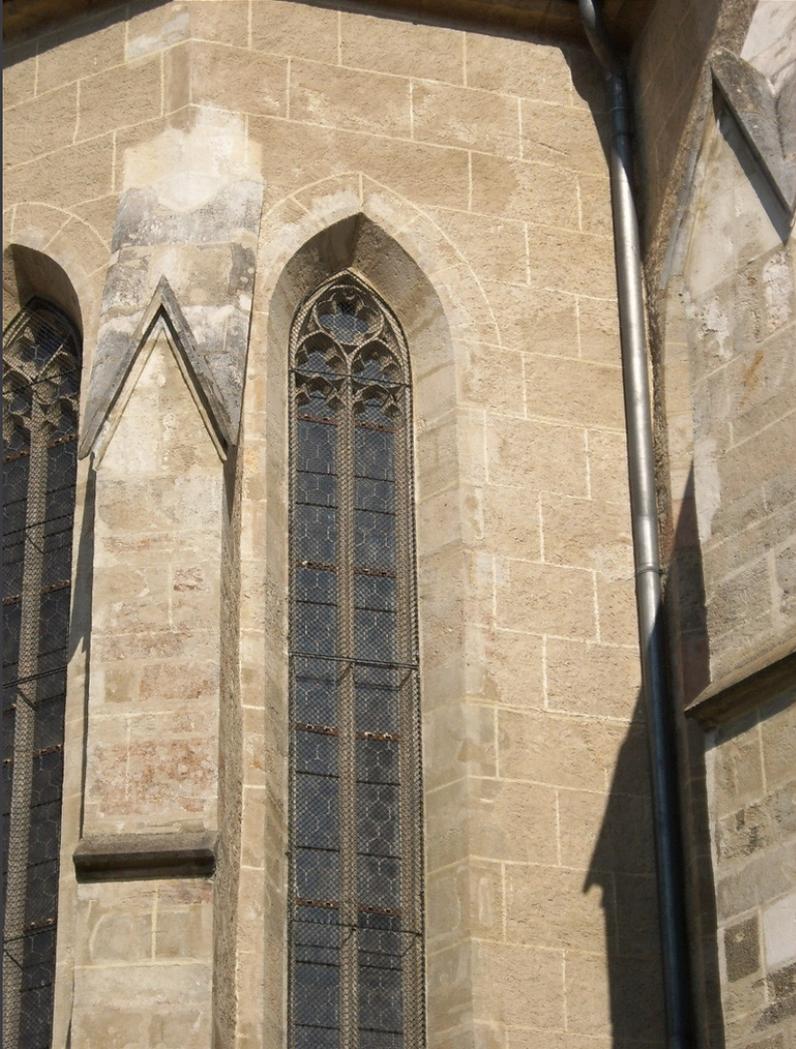
Maria Straßengel, ursprünglicher Putz Mitte 14. Jh., Konservierungs-Reparatur mit Kalk 1981-84, Foto: ca 1990

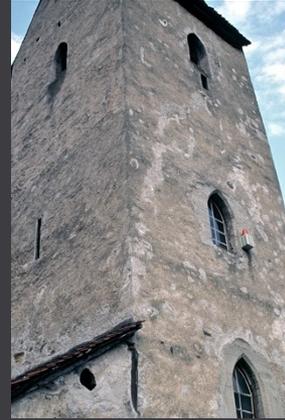
Feldkirch-Levis, Magdalenenkirche, 14. Jh., Fassade. Putzrestaurierung mit Kaliwasserglas 1975 durch Kurt Scheel. Erste Putzkonservierung in Österreich!

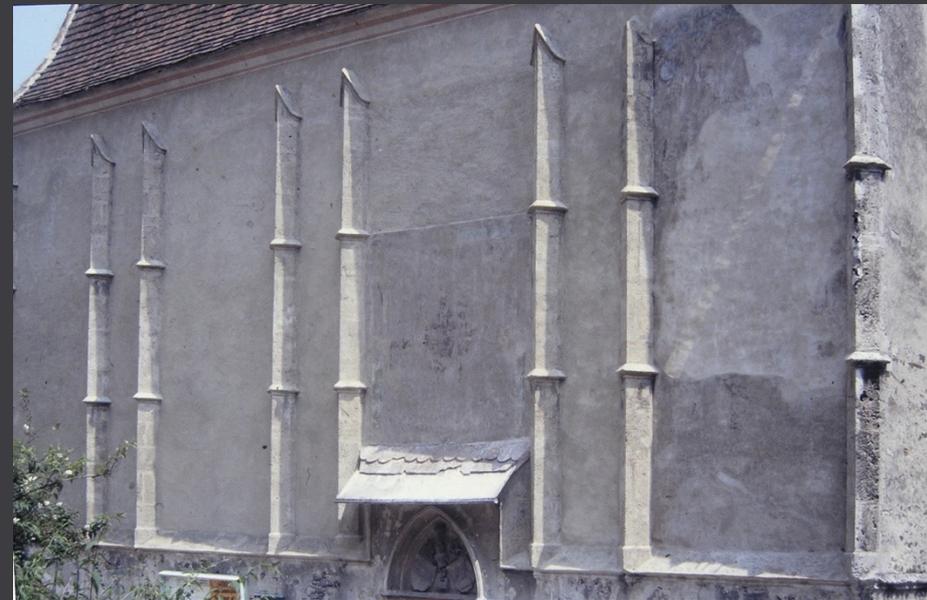
Schwallenbach/Wachau, Fialkirche, ursprünglicher Putz 15. Jh., Konservierung – Reparatur 1985

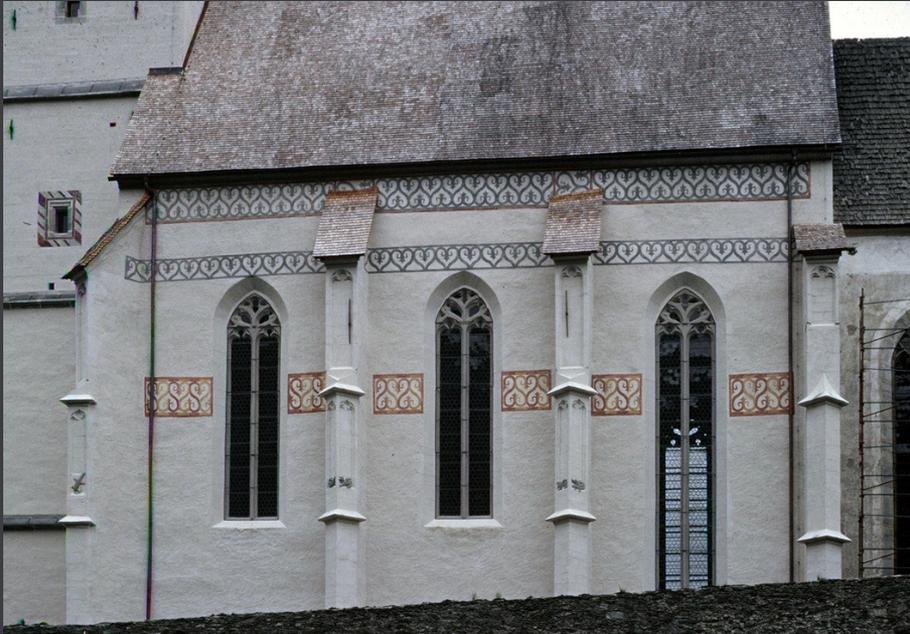
Grades, Filialkirche, 15. Jh., vom Kirchenmaler Campidell (Walter und Werner) in traditioneller Kalktechnik restaurierte (reparierte) Fassade, 1986. Foto 1987?

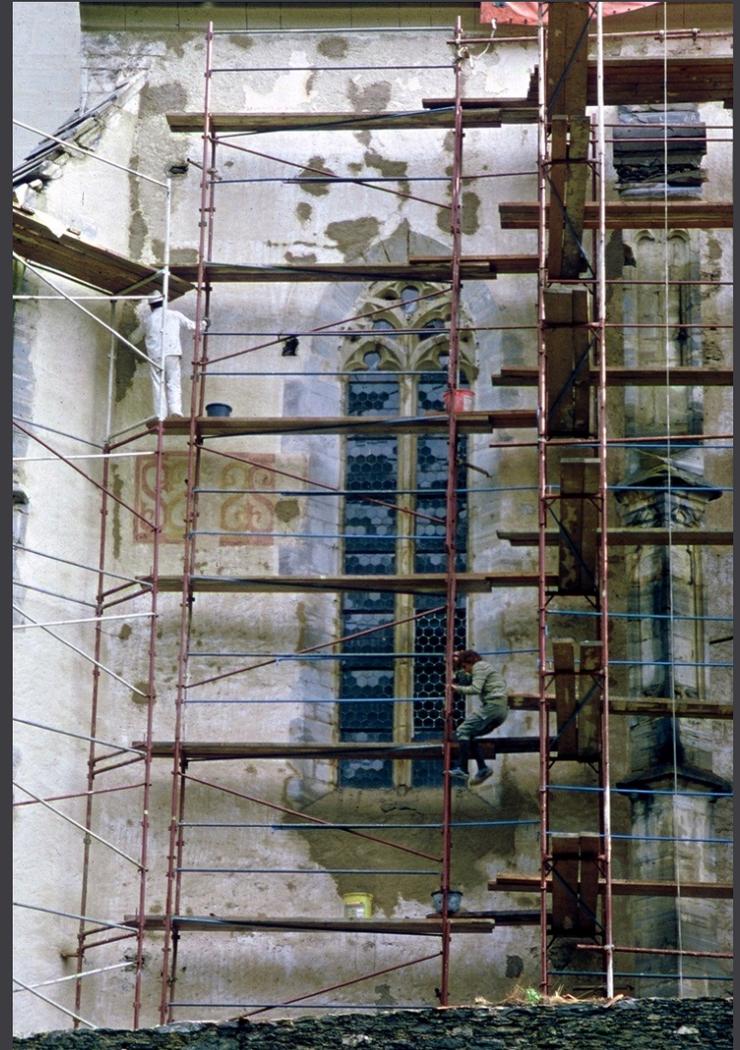
Grades, Filialkirche, während Pilotarbeit K-R (BDA/ Hammer, Berzobohaty) 1986

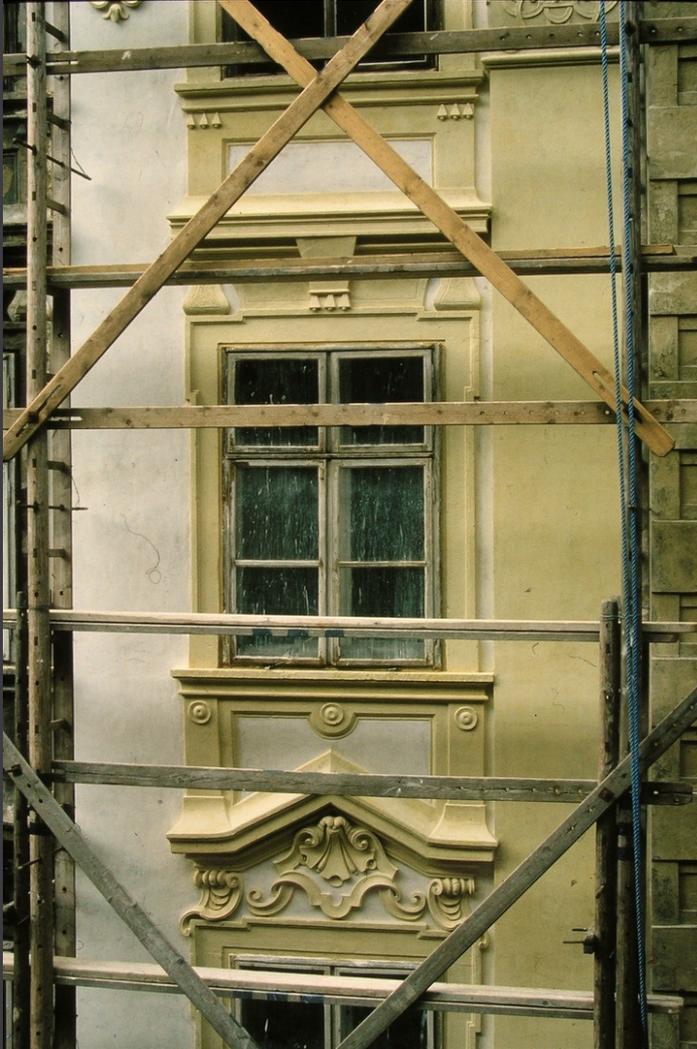
Wien 1, Singerstraße 18, Fassade ca. 1720, Kalkglätte, Kalkstuck, Gliederungen Ocker, Nullfläche steinfarben weiß. Konservierungs-Reparatur in Kalktechnik 1986. Die Verwendung der Kalktechnik war in Wien nach 1972 14 Jahre unterbrochen.

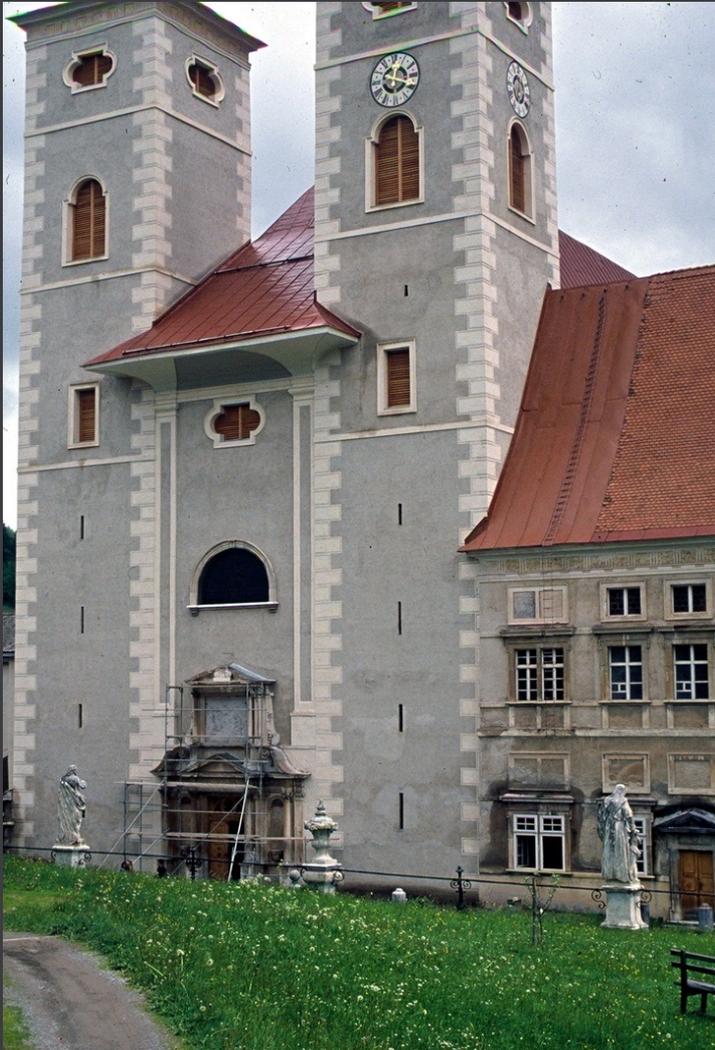
St. Lambrecht/Steiermark, Stiftskirche, Türme 13. Jh., erste Aufstockung 15. Jh., 2. Aufstockung (auf 60 m!) um 1650 (Domenico Sciassia), Pilotarbeit 1987, nach Konservierung-Reparatur, Foto ca. 1990

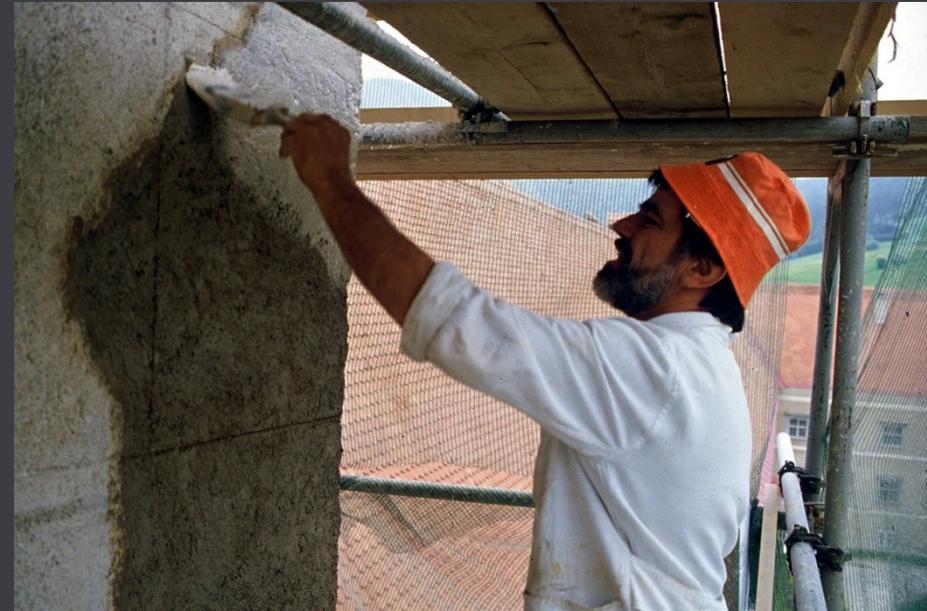
während der Pilotarbeit (Kirchenmaler Richard Leodolter+) 1987. Die Putzflächen wurden nach der Fertigstellung der Reparatur mit Kaliwasserglas besprüht („zur Sicherheit“)

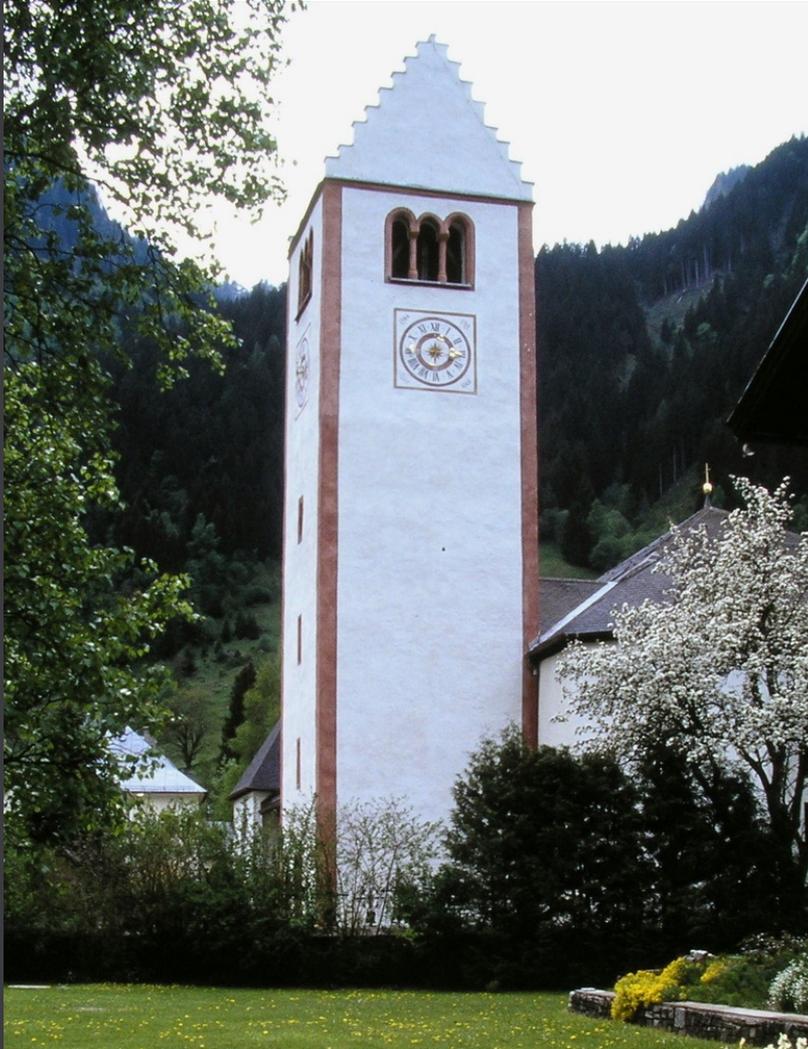
Fusch an der Großglocknerstraße, Pfarrkirche , Kirchturm 13. Jh.,
Dekoration in Kalkmalerei 18. Jh., Konservierung – Reparatur 1991

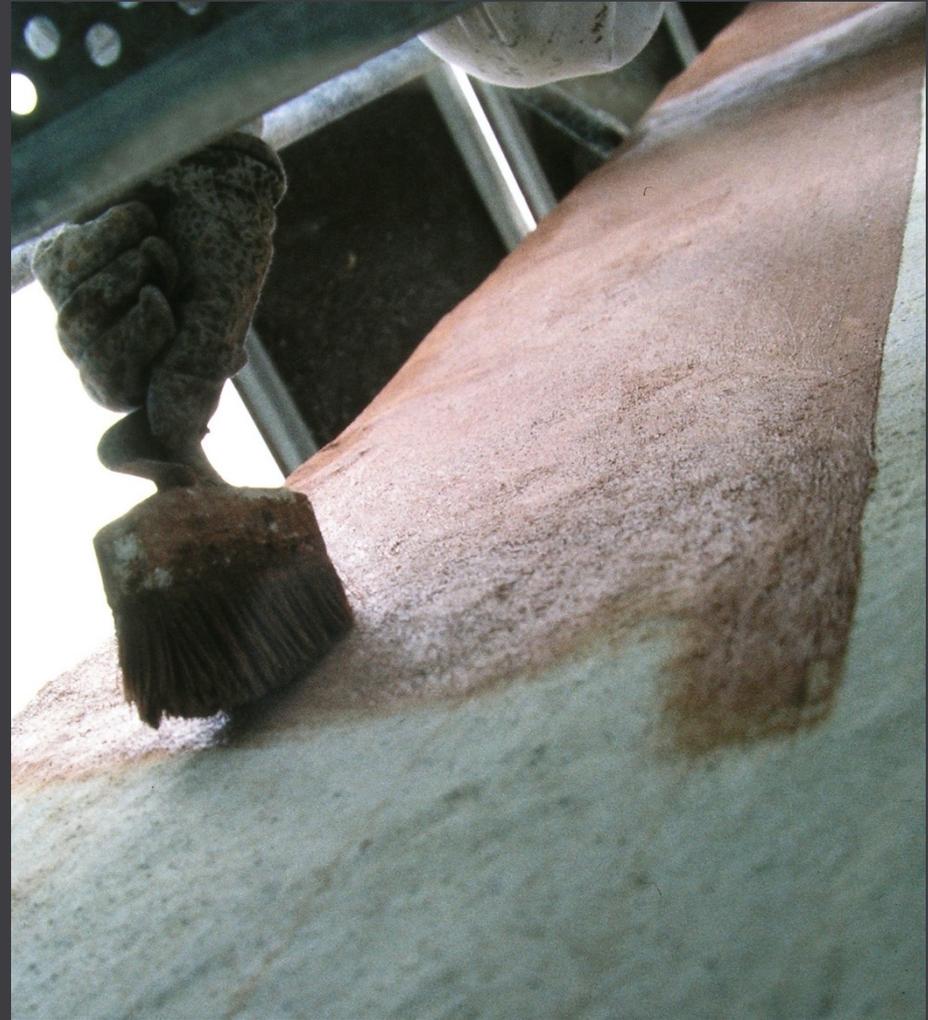
Detail: Rekonstruktion der Kalk-Freskomalerei

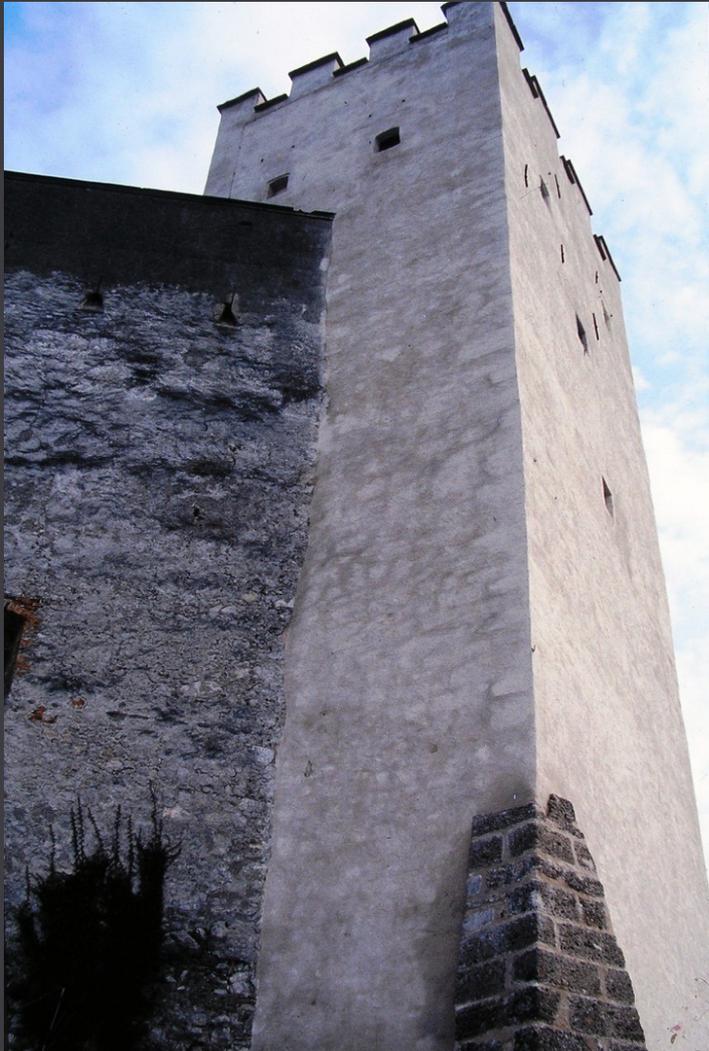
Salzburg, Feste Hohensalzburg, Reckturm, Pilotarbeit 1991, Konservierungs-Reparatur 1992. Gesamtfläche der Fassade: 23 000 m²

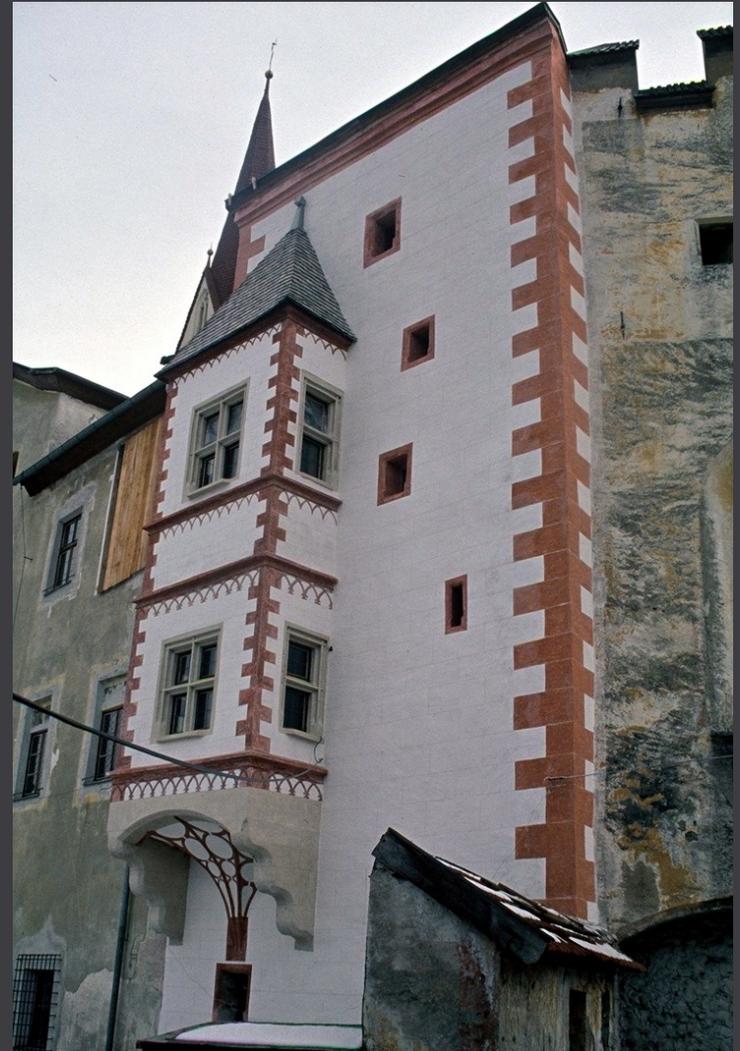
Flurling, Tirol, Risgebäude, einzige als Bauwerk erhaltene Humanistenbibliothek in Europa, (Risliberey), um 1500, nach Konservierungs-Restaurierung 1993

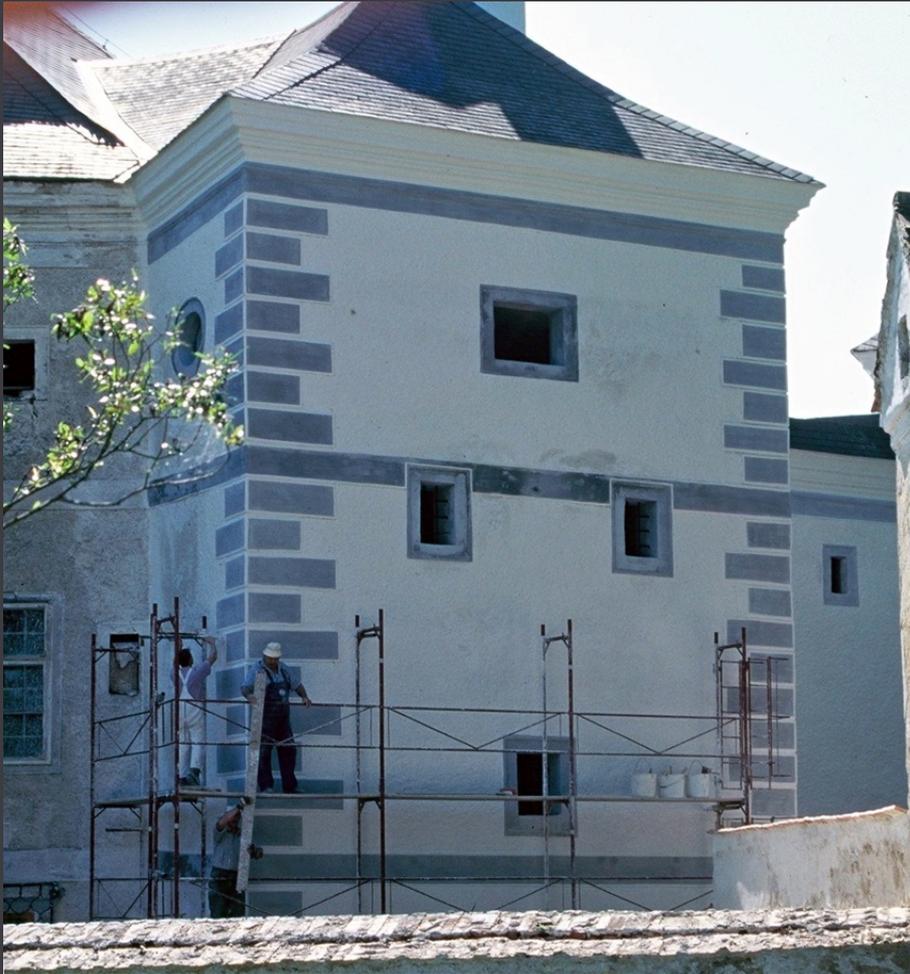
Schloss Leiben, Fassade 17. Jh., 1995: Die Gemeindearbeiter reparierten die Fassade nach der Methodik der Pilotarbeit.

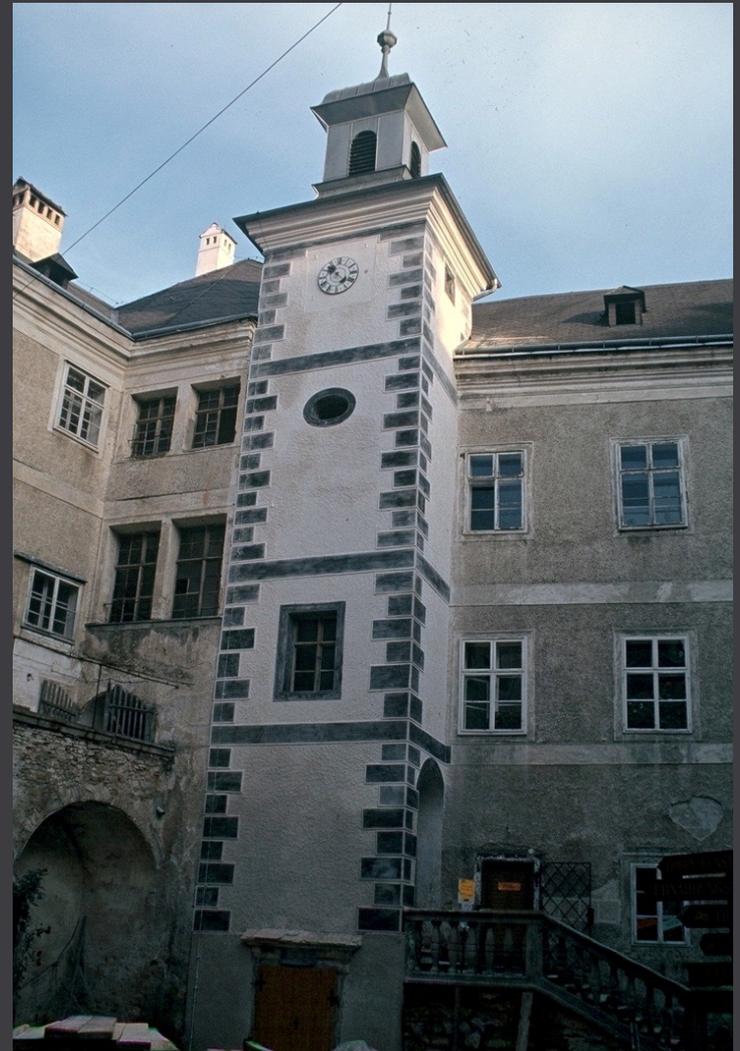
Leiben / Niederösterreich, Schloss, 15.-19. Jh., Fassade 17. Jh., Turm: Pilotarbeit 1994
