Kalk in Wien – Lehren aus der Denkmalpflege für die Reparatur der Fassade von Altbauten

Ivo Hammer

Re:pair Festival, Volkskunde Museum Wien

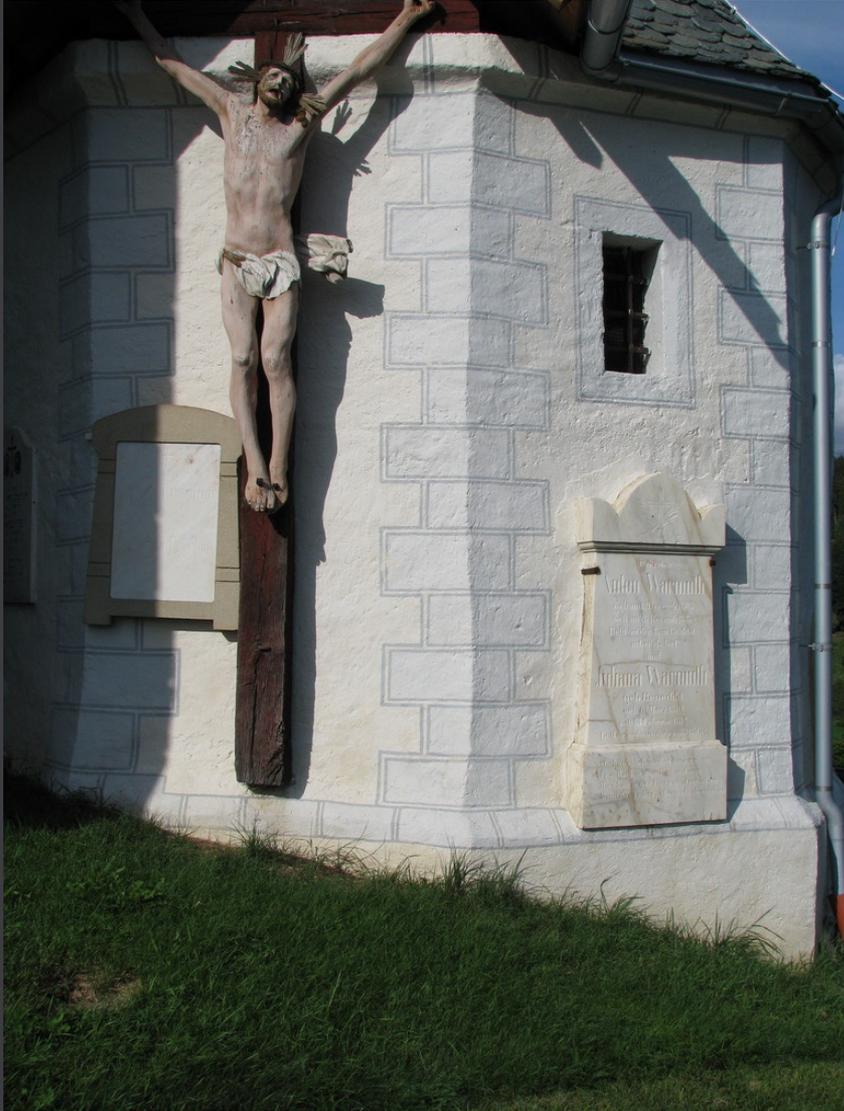
Filialkirche St. Klementen bei Kappel am Krappfeld, Kärnten, Karner, 2. H. 16. Jh., Fassadenrestaurierung (Ivo Hammer mit Studierenden der HAWK) 2008

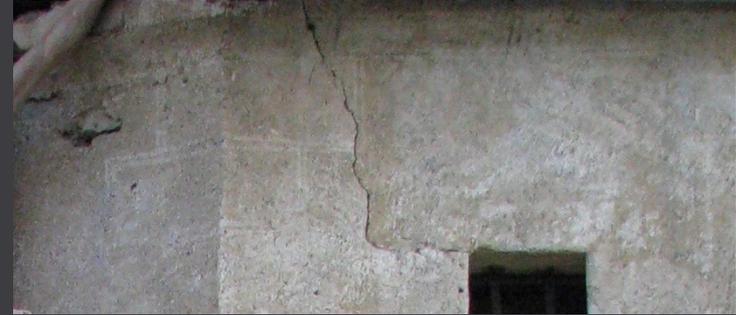
St. Klementen, Karner, Fassade, Detail, Vorzustand, 2008

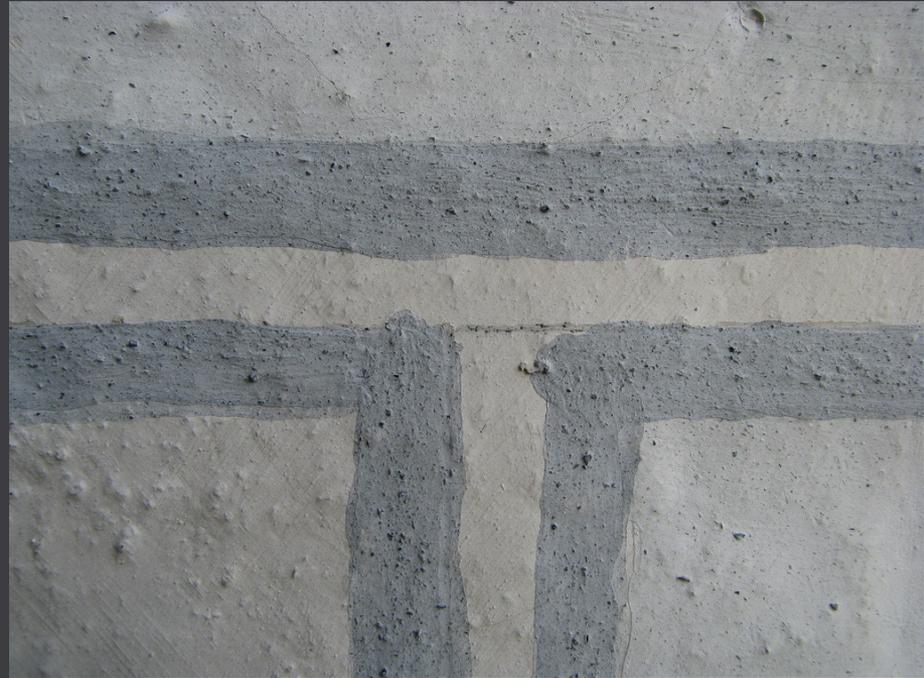
Detail der rekonstruierten Quadermalerei 2.H. 16. Jh., 2008

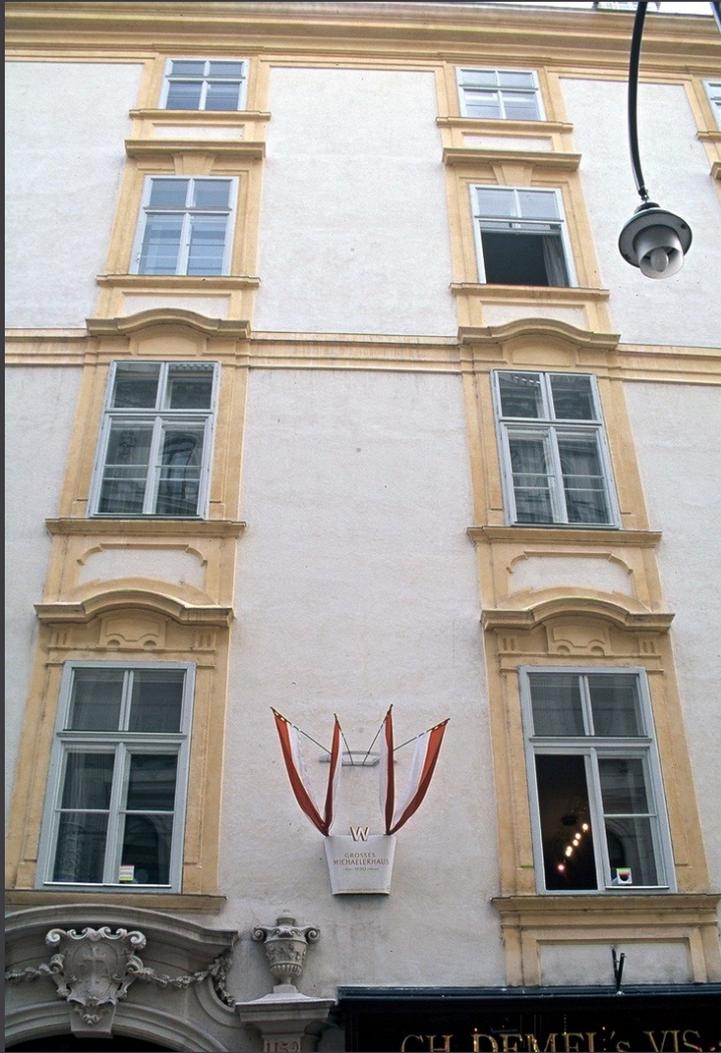
Wien, Kohlmarkt 11, Großes Michaelerhaus, 1724, Fassade 2.H. 18. Jh.,
Süddachse, 1993 Kalkfärbelung auf repariertem Putz

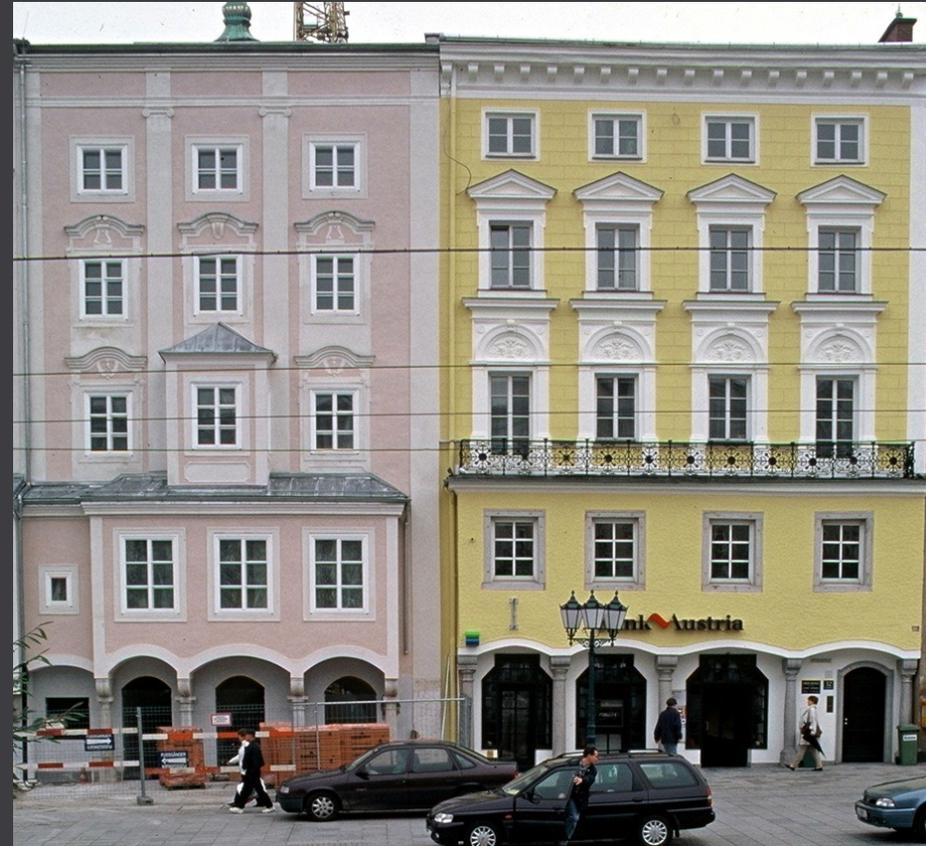
Linz, Hauptplatz, Hauptplatz, Kalkfreskofassaden auf erneuertem Putz;
1994 (Tinzi, Weissenbach)

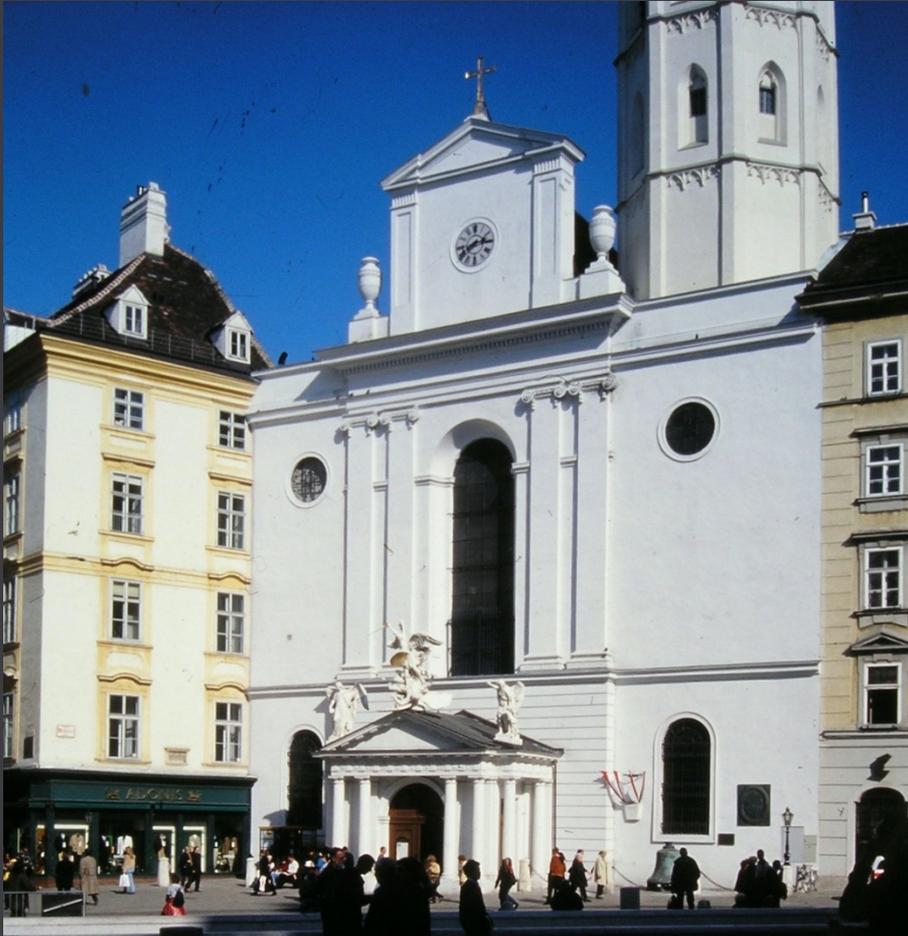
Wien, Michaelerplatz, Großes Michaelerhaus (Kohlmarkt 11); Michaelerkirche, 13. Jh., Teils Haustein, teils Ziegel. Umgestaltung der Fassade 1792 von E. Koch. Untr geringen Resten des Putzes von 1792 zwei Lagen mittelalterlicher Putzschlämmen. Nach 1945 geriebener KZM Putz. Turm 1598. Portalvorbau Antonio Beduzzi. Engelssturz von Lorenzo Mattielli. Restaurierung 1992-2000, Kalk, österr. Trass 5%, Kalkfärbelung

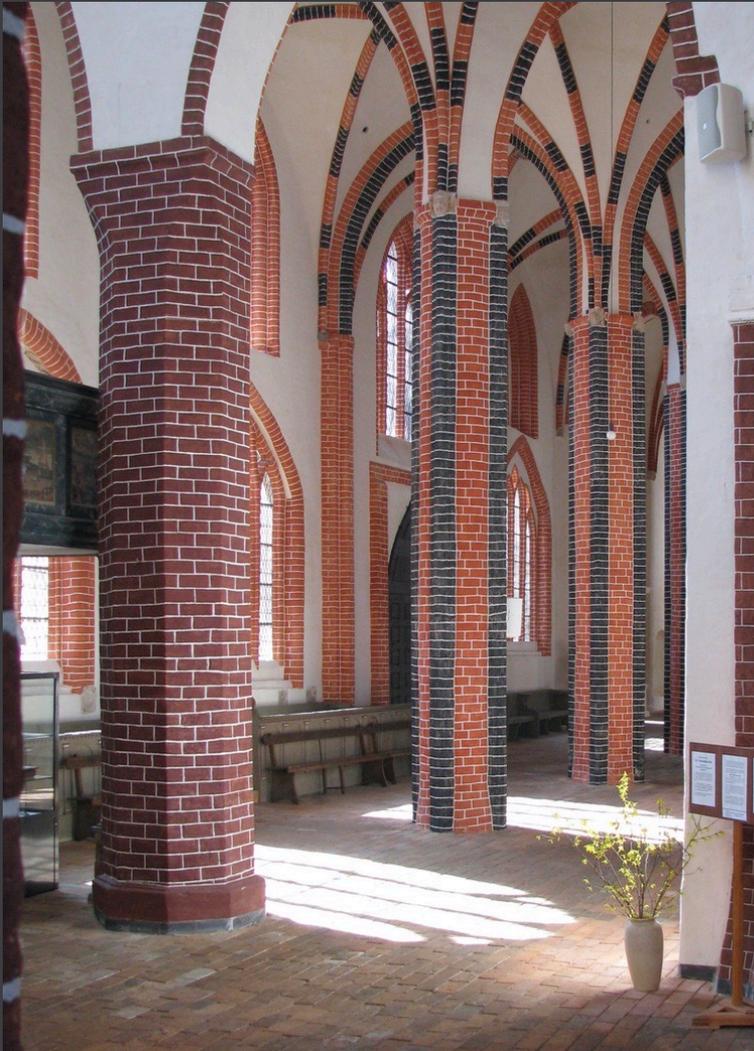
Salzwedel, Sachsen-Anhalt, Marienkirche (Hansekirche), 2. H. 14. Jh., südliches Seitenschiff, nach der Restaurierung 2007. 2007 Konservierung des historischen Putzes mit Ammoniumcarbonat-Kompressen (ca. 500 qm!). Ausmalung mit traditioneller Kalktechnik, Pigmente: Sandaufschlammung, Ziegelmehl, Holzkohle (Foto: Hammer 2010)

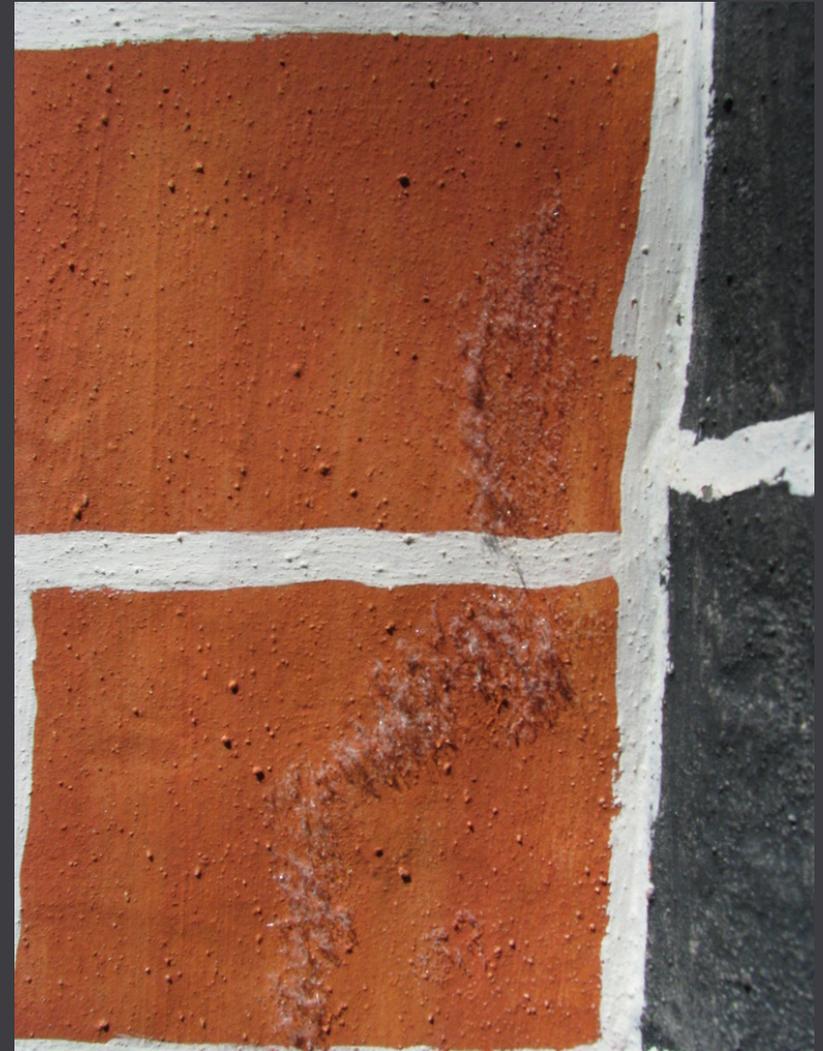
Salzwedel, Detail: Durch die hydrophile Porosität der Kalktünche können lösliche Salze an der Oberfläche ausblühen, ohne (zunächst) Schaden anzurichten (solange die Oberfläche nicht verkrustet ist). Diese Kristalle kann man abkehren

Salzwedel, Sachsen-Anhalt, Marienkirche (Hansekirche), 2. H. 14. Jh., südliches Seitenschiff, nach der Restaurierung 2007, Detail: Durch die hydrophile Porosität der Kalktünche können lösliche Salze an der Oberfläche ausblühen, ohne (zunächst) Schaden anzurichten (solange die Oberfläche nicht verkrustet ist). Diese Kristalle kann man abkehren.

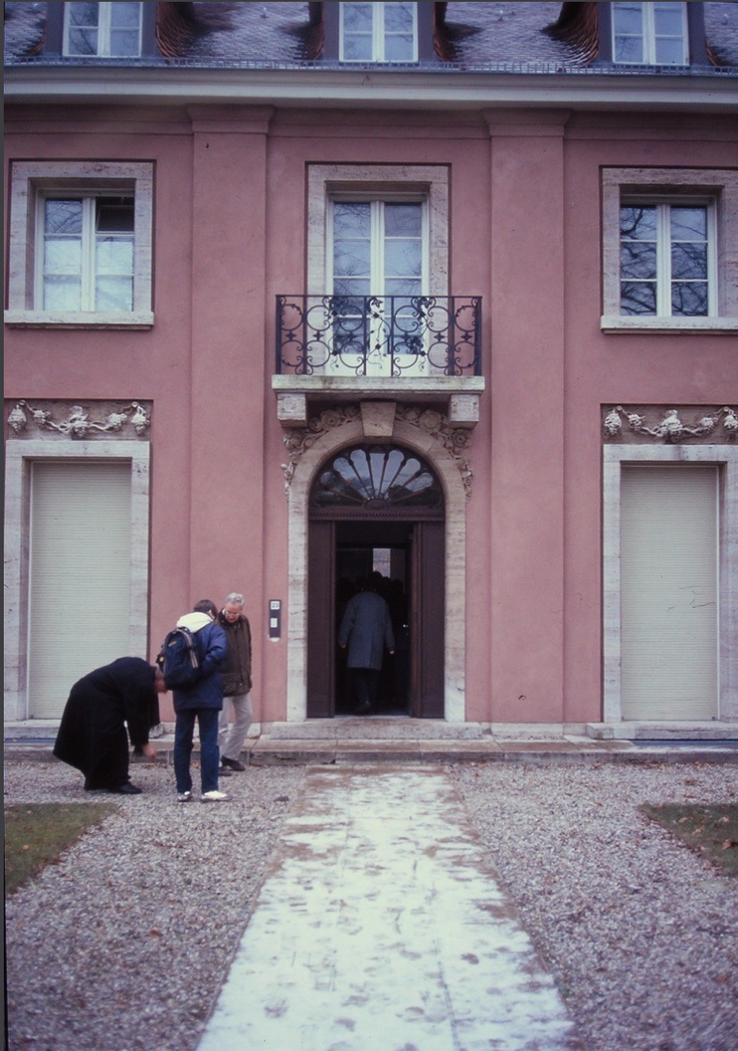
Potsdam-Neubabelsberg, Virchowstr. 23, Haus Urbig, 1917, Architekt:
Ludwig Mies van der Rohe, Renovierung („Wiederherstellung“)

1996, historischer Putz abgeschlagen

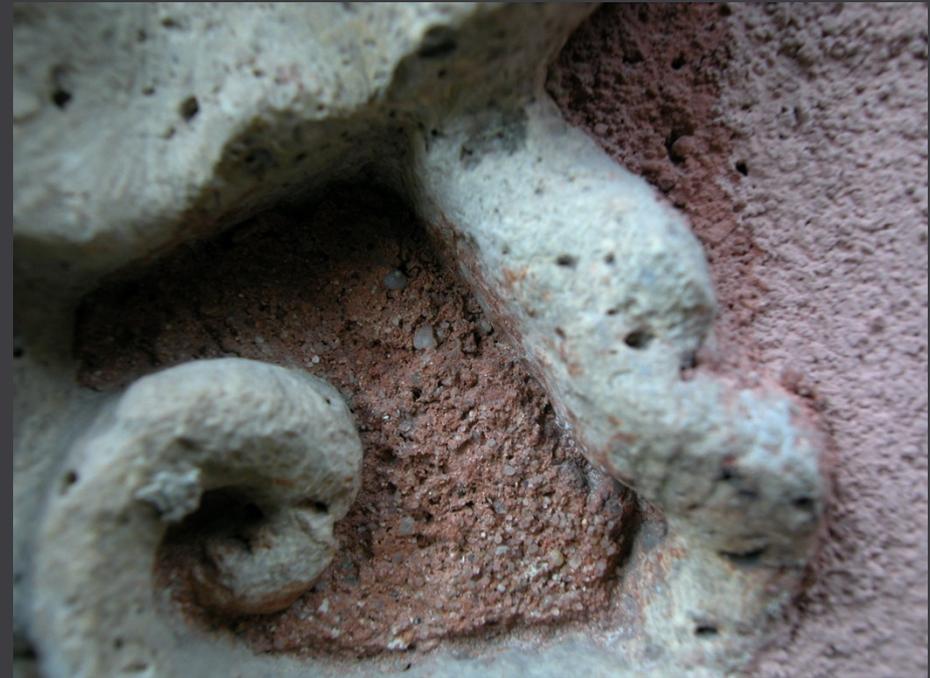
Detail: Rest des historischen Kratzputzes, ein durchgefärbter rosafarbener
„Edelputz“ (TERRANOVA)

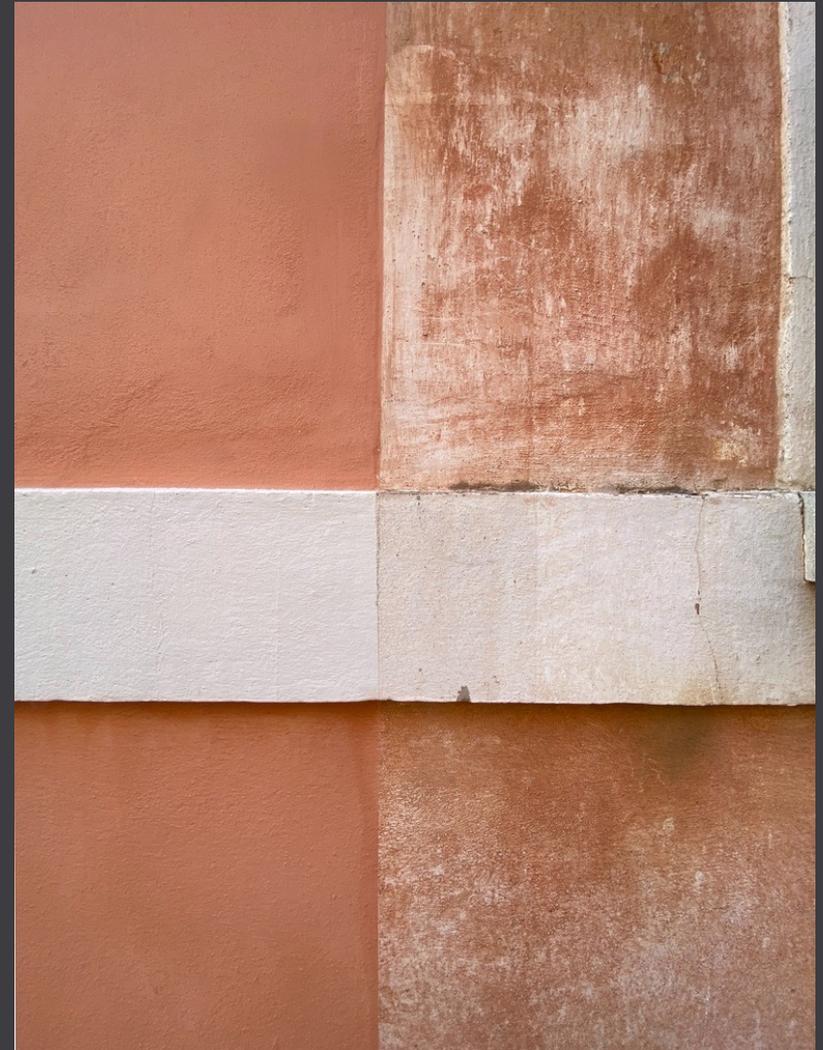
Detail: re. Alte Kalkfarbe, teilweise abgewittert; li. Moderner Anstrich mit einer Farbe, die Titanweiß enthält und dadurch stark deckend ist. Wahrscheinlich eine „Organosilikatfarbe“

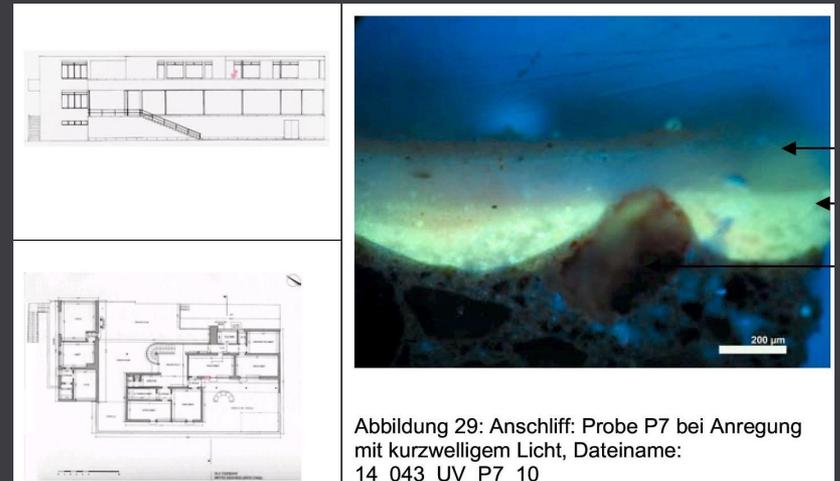
Abbildung 29: Anschliff: Probe P7 bei Anregung mit kurzwelligem Licht, Dateiname: 14_043_UV_P7_10

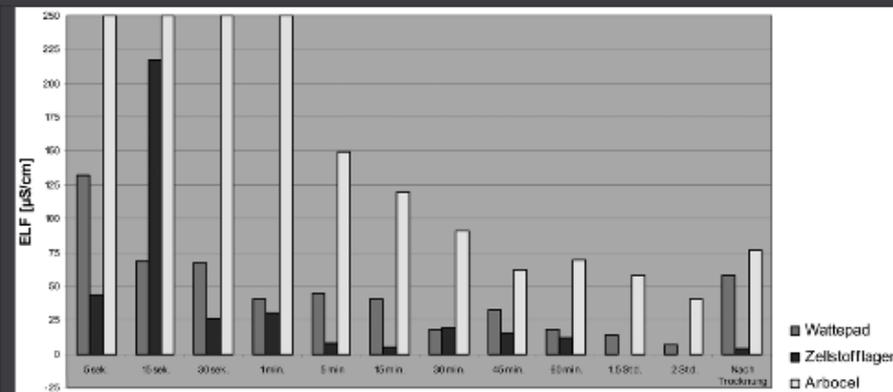
Abb. 3: Test zum Nachweis der Effizienz von Kurzzeitkompressen mit verschiedenen Kompressenmaterialien: Wattepad, Zellstofflagen, ARBOCEL mit Japanpapier. Der Salztransport ist in der ersten Minute am höchsten, die ARBOCEL Komresse zeigt die höchste Effizienz (Diagramm: HAWK/ Elodie Rossel 2007)

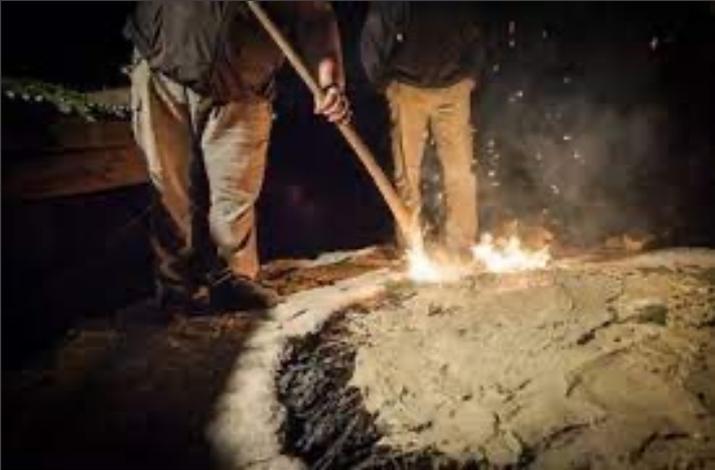
Historische, bis heute in manchen Ländern geübte Form des „Trockenlöschens“: Der Löschkalk (CaO) mit Sand aufgeschichtet und dann mit dem Sand gelöscht. Die Feinanteile des ungewaschenen Sandes reagieren hydraulisch mit dem gelöschten Kalk (Kalkhydrat: $\text{Ca}(\text{OH})_2$)

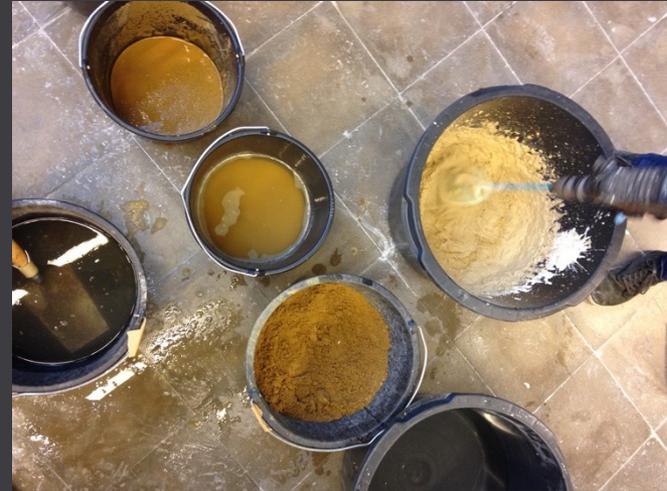
Hydraulischer Anteil und Pigmentierung der Kalktünche durch Sandaufschlämmung

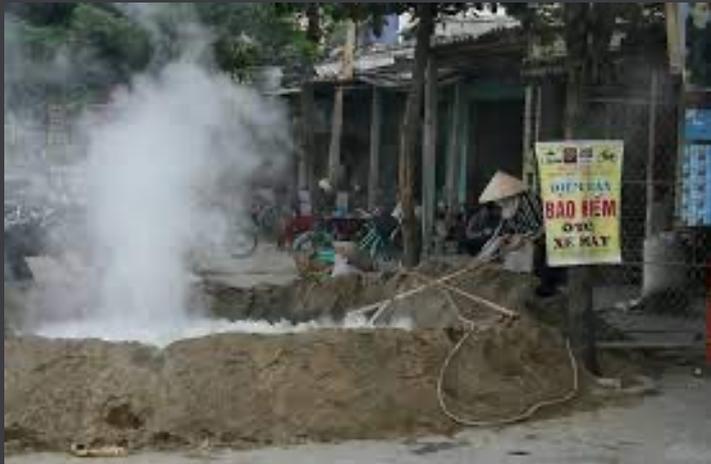
Traditionelle Form des Kalklöschens

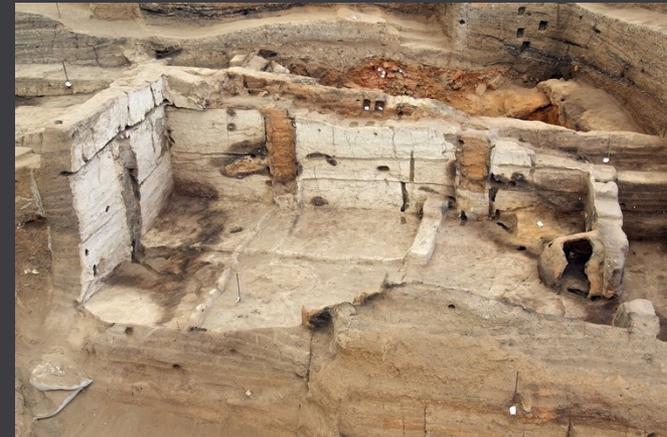
Çatalhöyük, Anatolien, Türkei, Siedlung ca. 7 400–6 200 v. Chr., „building 80, South Area“, Ausgrabung 2010. Mauern aus Lehmziegeln, Kalkputz auf einem Grundputz aus Lehm mit StrohhäkSEL, Kalk-Estriche (Foto: www.flickr.com/catalhoyuk)

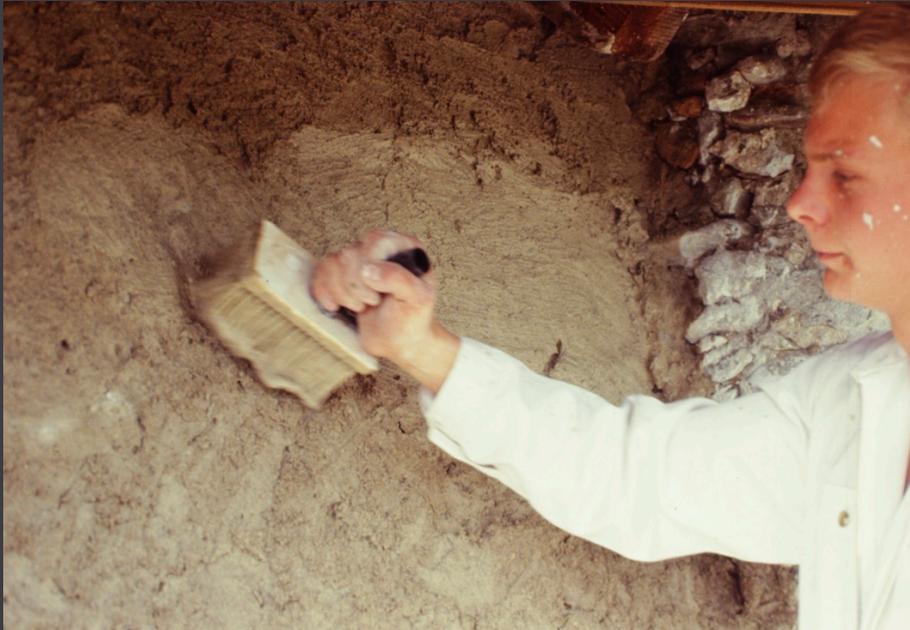
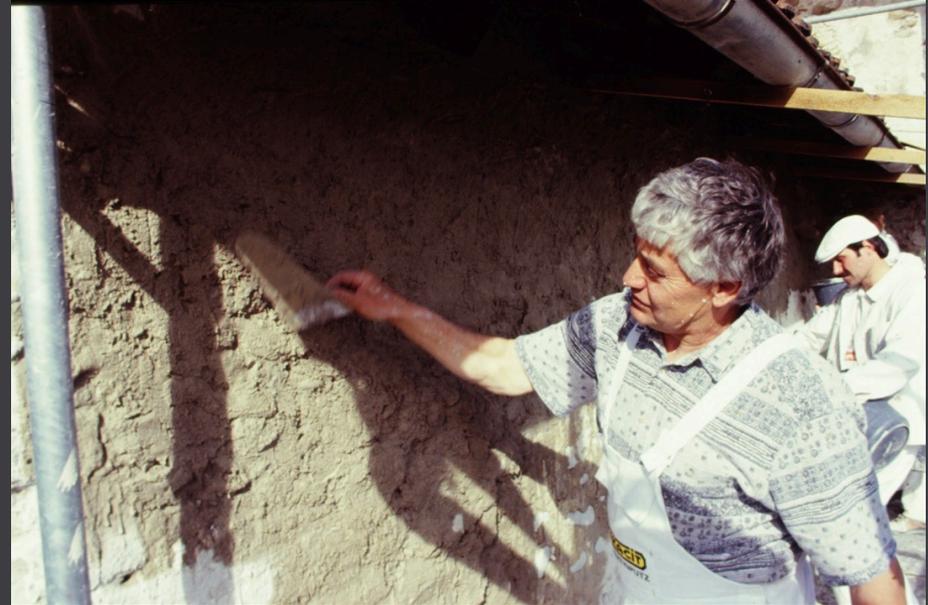
Vorpaschokkieren und Verputzen (Kelle): Kapillarkontakt, Abziehen, Verdichten
